Cédula de Evaluación Postsísmica anexa a este Aviso del inmueble ubicado en:

UNIDAD HABITACIONAL TLALPAN  
"EDIFICIO 4 C"  
COLONIA EDUCACIÓN  
DELEGACION COYOACÁN

Se comunica que el documento anexo es una evaluación postsísmica preliminar, la cual indica que el inmueble de uso habitacional, ubicado en Unidad Habitacional Tlalpan "Edificio 4 C", Col. Educación, Delegación Coyoacán, es de **RIESGO MEDIO** por lo que se deberán realizar los trabajos de reparación y reforzamiento de los muros agrietados de acuerdo al detalle 1 anexo, antes de ser ocupado. No obstante, de conformidad con el artículo 139 del Reglamento de Construcciones para el Distrito Federal (RCDF-2016) pertenece al subgrupo B2, por lo que **debe proceder obligatoriamente** de acuerdo con lo establecido en el Artículo 179 y demás relativos y aplicables de dicho ordenamiento legal.

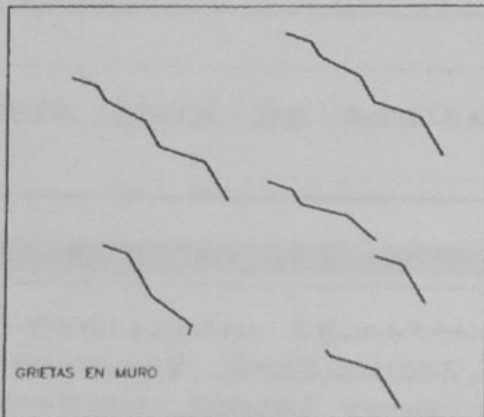
LOCALIZACIÓN DE GRIETAS

MURO DE  
MAMPOSTERÍA  
EXISTENTE

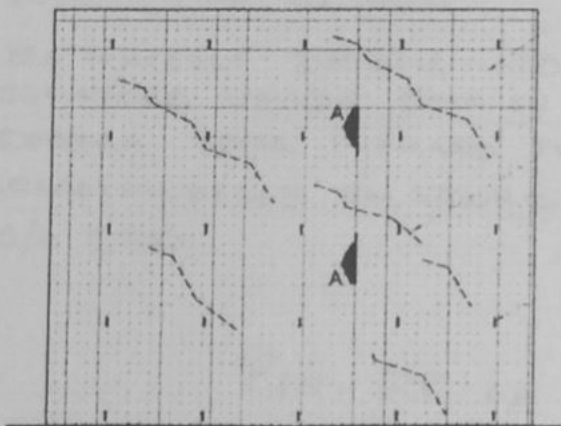
ELEVACION REFUERZO EN MURO

GRIETAS EN MURO

COLOCACION DE  
MALLA ELECTROSOLDADA  
EN TODA EL AREA DEL  
MURO

CONECTOR VAR #3  
Ø 50cm EN AMBOS  
SENTIDOS

- 1- EVALUACIÓN Y LOCALIZACIÓN DE GRIETAS
- 2- ELIMINAR RECURRIMIENTOS EN AMBAS CARAS DEL MURO Y LIMPIAR MURO
- 3- REALIZAR PERFORACIONES PARA AHOGAR CONECTORES VAR #3 Ø 50cm.
- 4- COLOCAR MALLA ELECTROSOLDADA 6x6-6/6, EN TODA EL AREA DEL MURO Y EN AMBAS CARAS DEL MURO (EN SU CASO).
- 5- RECUBRIR EL MURO CON UNA CAPA DE 3cm EN AMBOS LADOS, CON MORTERO A BASE DE CEMENTO-ARENA, PROPORCIÓN 1:3
- 6- REALIZAR LIMPIEZA Y APLICAR ACABADO FINAL AL MURO.
