REFUERZO ESTRUCTURAL  
EN EL INTERIOR DE LA COLUMNA  
DE LA INDEPENDENCIA (ÁNGEL)

# REFUERZO ESTRUCTURAL

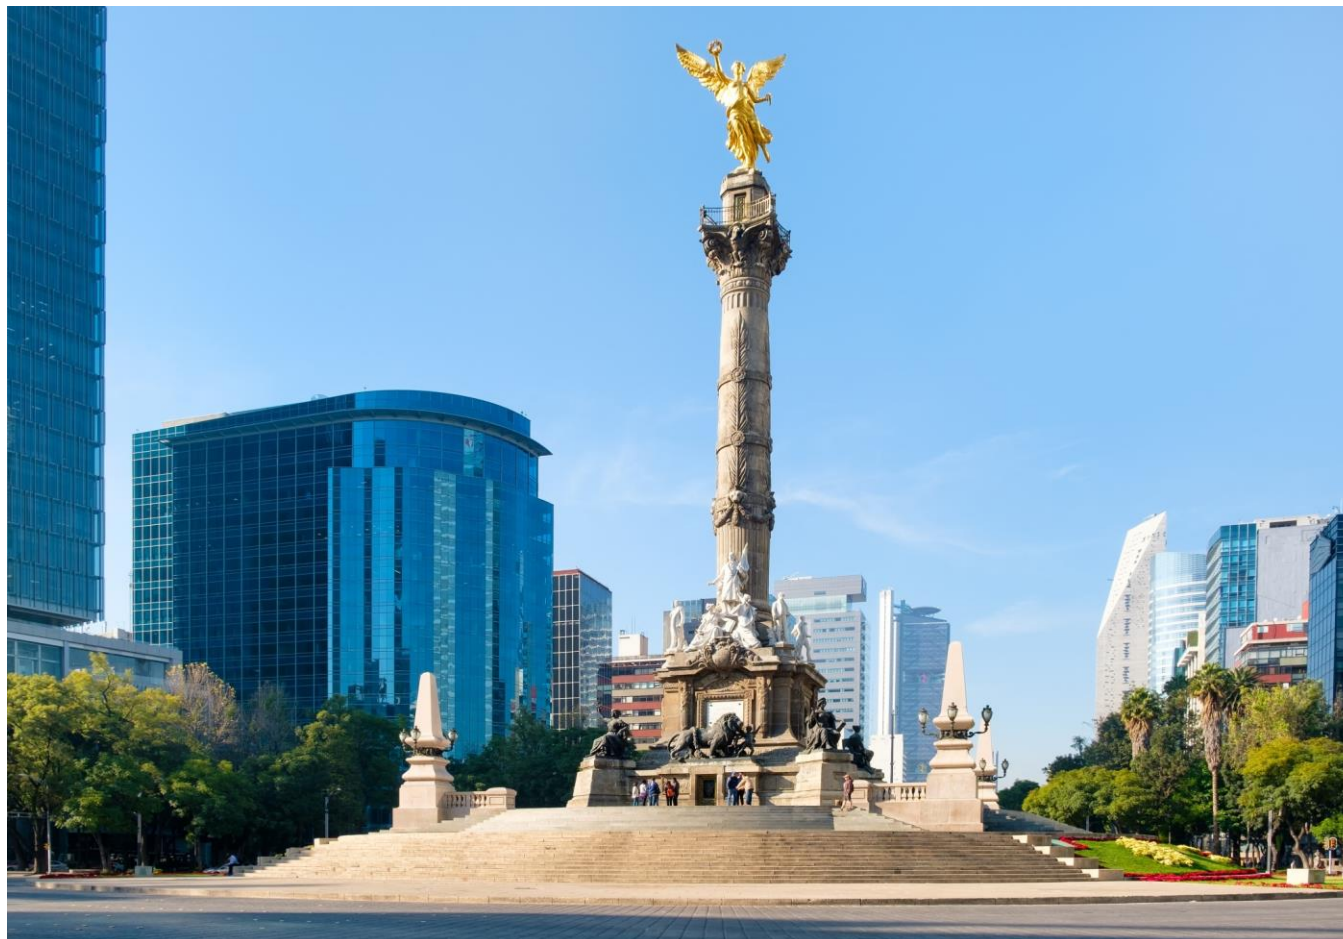
**2017**

Los sismos de septiembre ocasionaron grietas en el recubrimiento de piedra y desajustes en los sillares y piezas de cantera, además de sufrir daños en la camisa de acero del interior de la columna

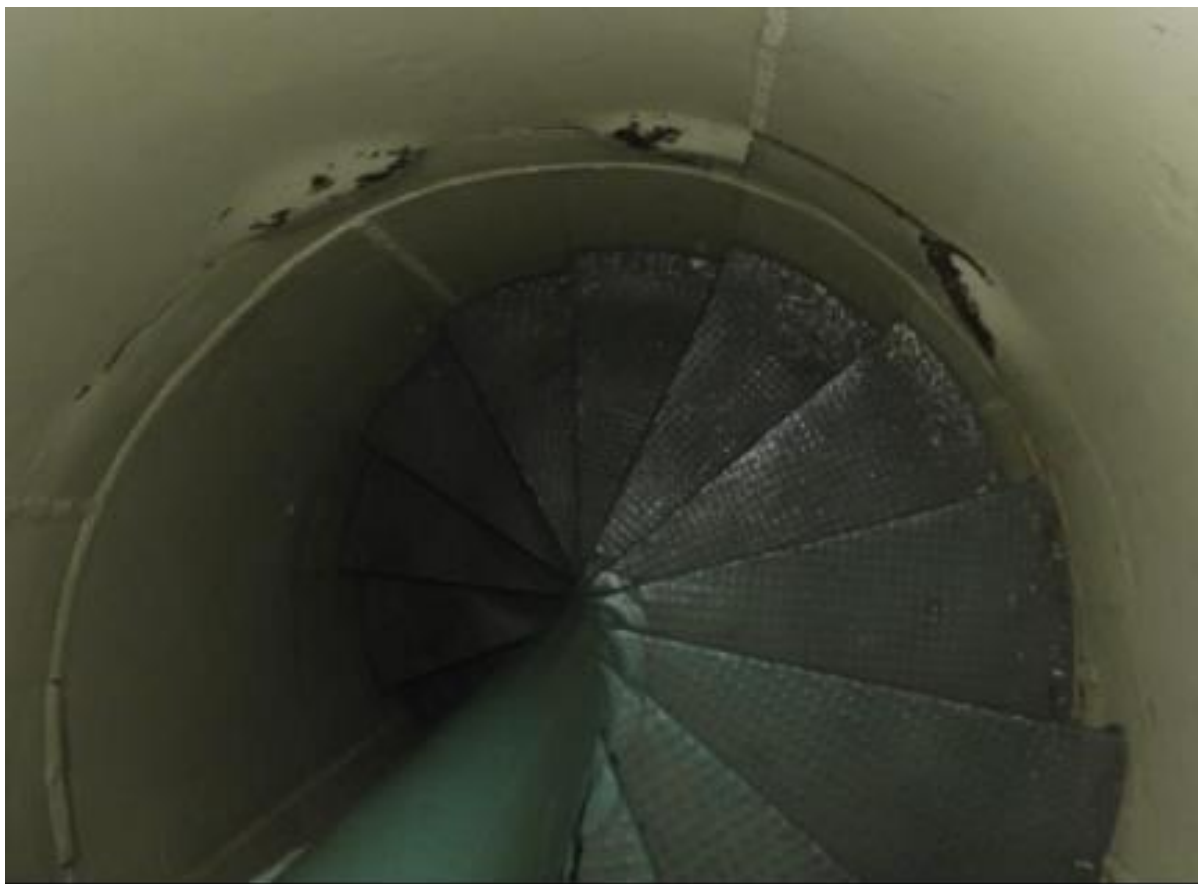
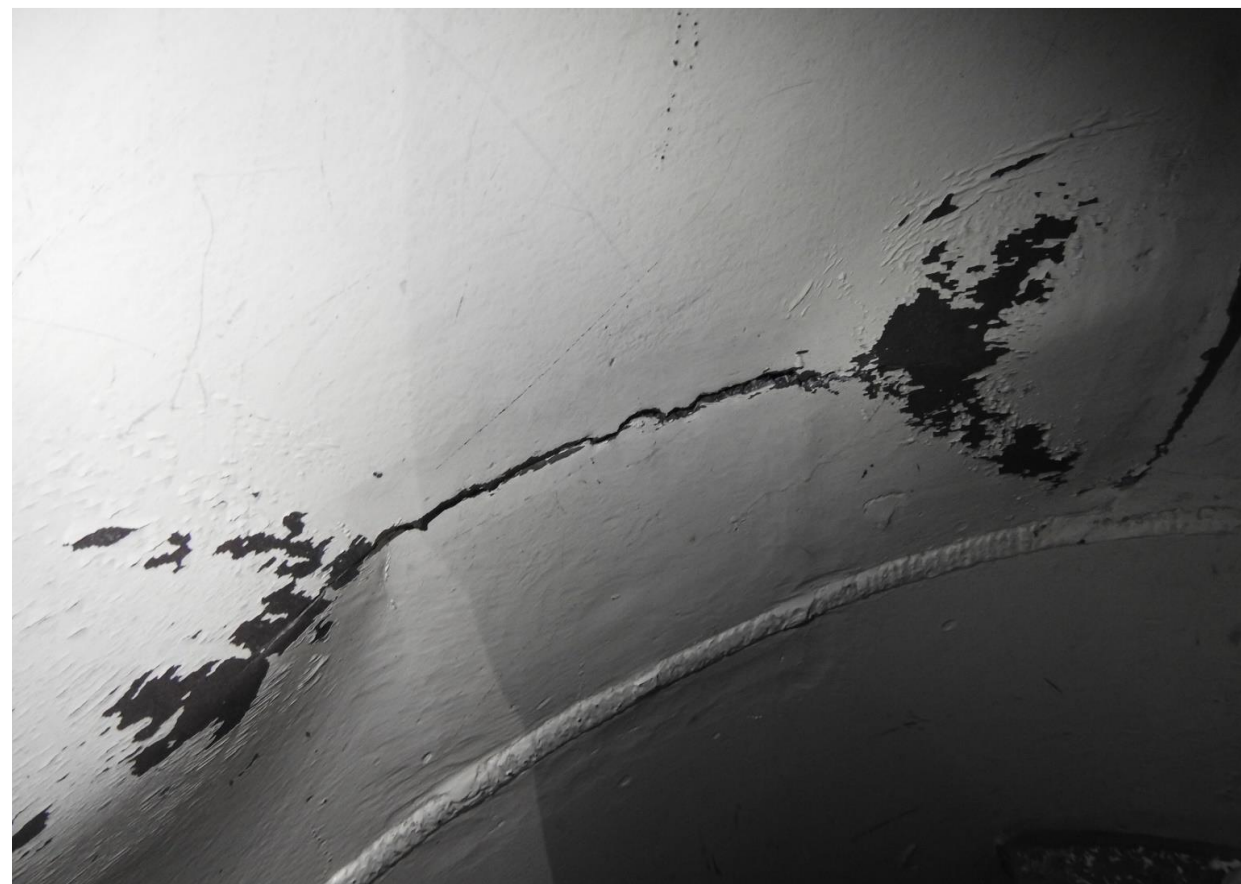
# AGRIETAMIENTO DE PLACAS DE ACERO

La columna tiene 78 placas  
de las cuales 20% están  
dañadas (16 placas dañadas)

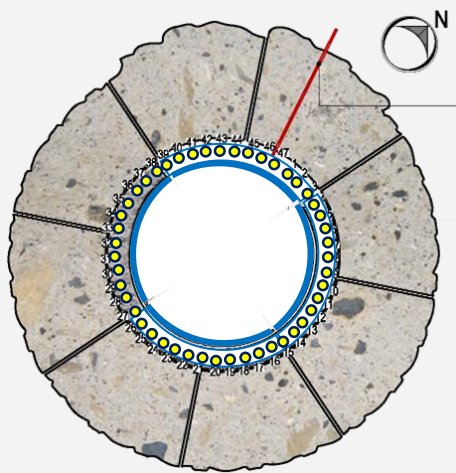
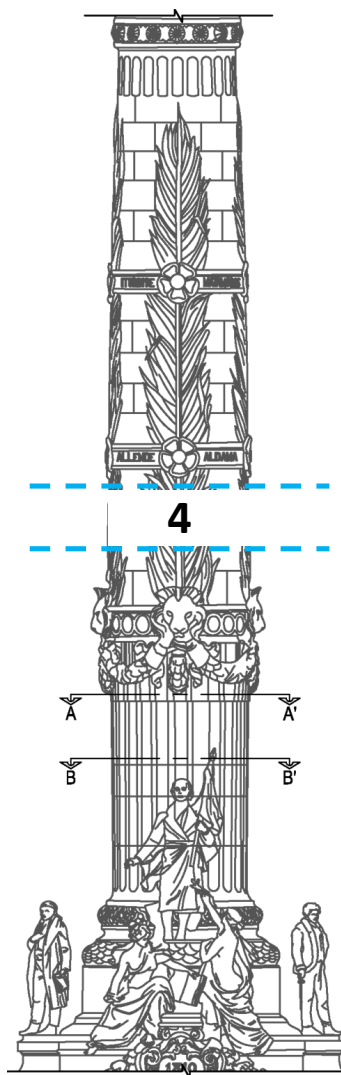
Cuarto cinturón de acero a 19.28 metros de altura

1. Retiro de placa de acero existente
2. Revisión ocular del concreto existente
3. Ranura de 0.10m de ancho por 1.32 m de largo para buscar conexión de barras.
4. Verificación de inexistencia de conexión; se trata de una barra continua que **no está dañada**
5. Cierre de ranura con mortero
6. Limpieza con aire comprimido
7. Reemplazo de placas
