COMPLEMENTO AL ATLAS DE RIESGO DE LA CIUDAD DE MÉXICO

ESTUDIO GEOFÍSICO EN LA MODALIDAD DE IMAGEN DE RESISTIVIDAD ELÉCTRICA Y GPR.

**COLONIAS
DANIEL GARZA, AMPLIACIÓN DANIEL GARZA,
16 DE SEPTIEMBRE, AMÉRICA Y OBSERVATORIO
CDMX**

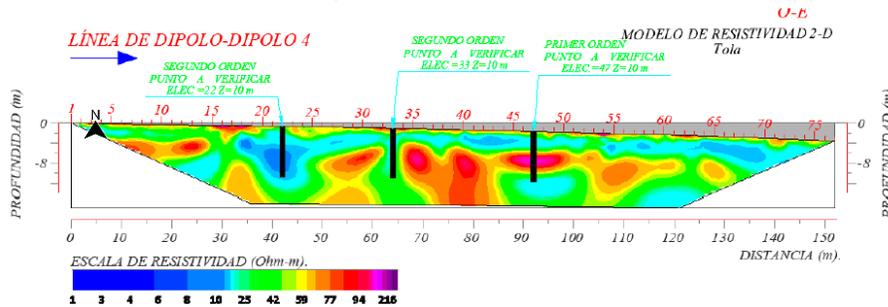
Ilustración 20 Modelo de Resistividad Línea 4

Línea 4: Esta línea presenta una longitud de 152 m aproximadamente y se localiza sobre la calle Tola. Estratigráficamente se observa una alternancia de depósitos piroclásticos de matriz fina y granular; los cuales se denotan con el cambio de tonalidades que van de azul a verde, verde a rojo. Se observan dos tipos de anomalías geofísicas, la primera en tonos rojos, localizada entre los electrodos 15-19 y 71-72 y se correlaciona con sitios de asentamientos y fracturamientos. El segundo tipo de anomalía se muestra en tonos azules y se ubica entre los electrodos 17-24 y se asocia con materiales arcillo-limosos poco consolidados; por lo tanto, es un área susceptible a asentamientos diferenciales, los cuales de acuerdo con el recorrido de campo han afectado una vivienda; por lo que se recomienda realizar un SM en esta zona para corroborar el tipo de materiales y descartar la posibilidad de que se trate de una cavidad colapsada. También se muestran dos anomalías que se correlacionan a una posible cavidad y que se ubican en los electrodos 33 y 47.

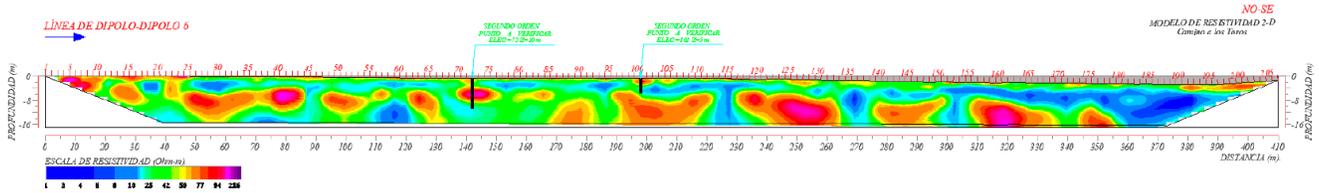
Ilustración 24 Modelo de Resistividad Línea 6

Línea 6: La siguiente línea se localiza de manera perpendicular a la anterior y se ubica sobre Camino a los Toros, tiene una longitud de 410 m y profundidad de exploración de 16 m. En esta línea se recomienda verificar las anomalías asociadas a posibles cavidades localizadas en los electrodos 72 y 101. En la línea se aprecian diversas anomalías que se pueden correlacionar con cavidades, las cuales se presentan en los electrodos: 6, 84, 127, 146, 191 y 200 y que se recomienda verificar en función de los resultados del resto de los puntos a corroborar.

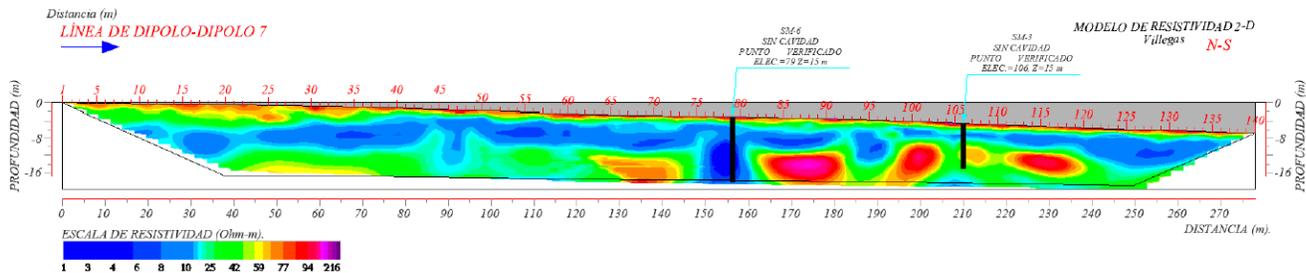
Ilustración 26 Modelo de Resistividad Línea 7

Línea 7: Se ubica en la Calle de Villegas y tiene una longitud de 278 m. Entre los electrodos 15 a 28 se presentan superficialmente tonalidades rojas, las cuales se infiere se deben a materiales de relleno y que son susceptibles a asentamientos y fracturamientos. También se aprecia una anomalía en tonalidades azules que interrumpe la continuidad de los matices verdes y que se ubica entre los electrodos 76-80 y se correlaciona con una zona de materiales arcilloso de baja compacidad y/o posible cavidad colapsada; lo que ha generado asentamientos en las viviendas aledañas; por lo tanto, con la finalidad de evitar mayores afectaciones a las viviendas y calles, se recomienda realizar un SM para corroborar lo anterior y mitigar la problemática que se presenta en el subsuelo.

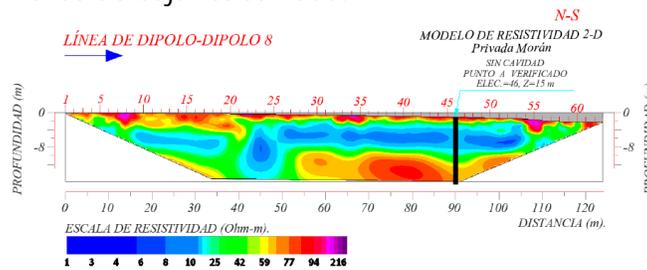
Ilustración 28 Modelo de Resistividad Línea 8

Línea 8: Se realizó sobre la calle de Moran y tiene una longitud de 124 m. En la línea se aprecian seis anomalías geofísicas, cinco de alta resistividad y una de baja. Las de alta resistividad se ubican en los siguientes cadenamientos de electrodos: 7-9, 14-21, 34-35 y 55-56 y se asocian a materiales de relleno y/o posibles cavidades. La de baja resistividad se localiza entre los electrodos 23-25 y se correlaciona con materiales arcillo-limosos de baja compactación y/o posible cavidad colapsada; por lo tanto, se recomienda monitorear esta zona y/o realizar un SM para corroborar los materiales y/o cavidad colapsada, con la finalidad de evitar asentamientos y/o hundimientos en las viviendas cercanas a este punto, ya que en zonas similares registradas en las líneas anteriores se han observado en campo casas con estas problemáticas y que están cercanas a este tipo de anomalías de baja resistividad.

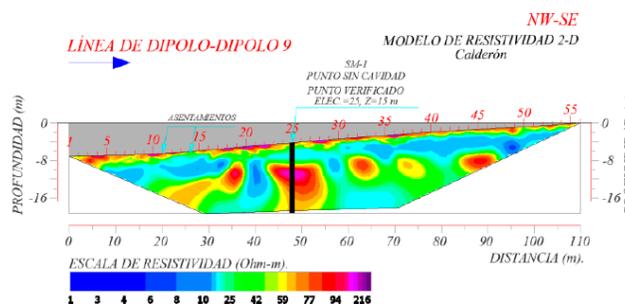
Ilustración 29 Modelo de Resistividad Línea 9

Línea 9: Se ubica en la calle de Calderón y tiene una longitud de 110 m y desde el punto de vista geofísico se aprecian en la parte superficial zonas susceptibles a asentamientos y fracturamiento, las cuales se ubican entre los electrodos 3-5, 13-16, 28-29 y 48-49. Se hace mención que en esta calle se tenía el reporte de una posible cavidad debido a afectaciones que ha presentado una vivienda y que se ubica entre los electrodos 24-26; por lo que se realizó un SM, dando como negativo a cavidad; ya que los materiales encontrados corresponden a limos-arenosos y arenas de compactación media, lo que enmascara la posible cavidad, ya que la compactación de las arenas eleva las resistividades del medio; por lo tanto, con la finalidad de descartar la presencia de la cavidad reportada se recomienda llevar a cabo un SM dentro de la vivienda y/o en entre los electrodos 19-20, donde se muestra una anomalía verde rodeada de tonos azules, ya que debido a la concentración de valores de resistividad y forma de la anomalía, es posible que se trate de la cavidad.

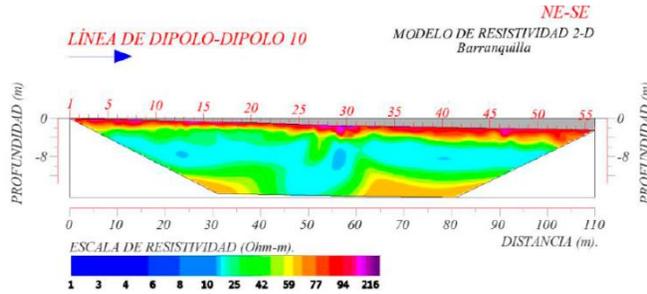
Ilustración 32 Modelo de Resistividad Línea 10

Línea 10: Se llevo a cabo en la Calle de Barranquilla y cuenta con una longitud de 110 m y se observa una anomalía geofísica asociada a una zona susceptible a fracturamiento y asentamientos y/o cavidad entre los electrodos 29 a 31; el resto de la línea no registra anomalías asociadas a posibles cavidades y/o cavidades colapsadas, ya que estratigráficamente se aprecia continuidad en los espesores de los materiales registrados. Las zonas con mayor contenido de agua se marcan en tonos azules lo cual se muestra en la ilustración No. 32

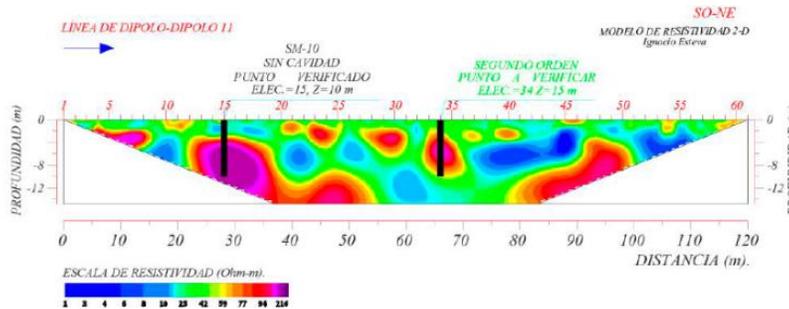
Ilustración 34 Modelo de resistividad Línea 11

Línea 11: Su longitud es de 120 metros y se localiza en la calle Ignacio Esteva, aun constado del Mercado EL Chorrito. En este punto se tenía el registro previo de una posible cavidad, por lo que se realizó un SM en la anomalía de alta resistividad encontrada en la imagen de resistividad, para corroborar la presencia de la cavidad; sin embargo, los resultados de la perforación fueron negativos a cavidad, perforando arcillas y arenas. Desde el punto de vista geofísico se aprecia una segunda anomalía correlacionada a posible cavidad y se presenta en los electrodos 33-34.

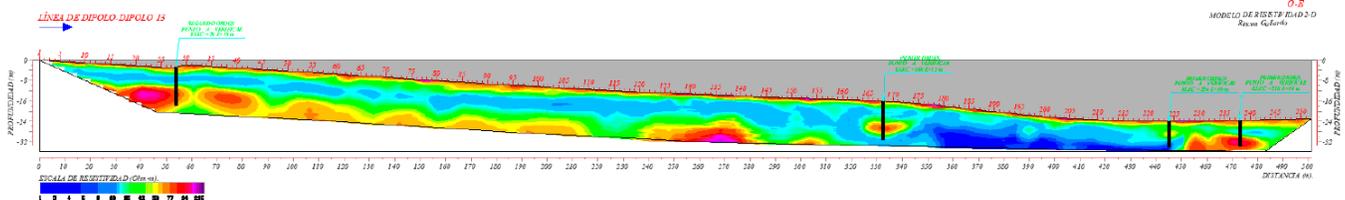
Ilustración 38 Modelo de Resistividad Línea 13

Línea 13: Esta línea se llevó a cabo sobre la calle de Rincón Gallardo y cuenta con una longitud de 501 m. Superficialmente (0-3) se detectaron zonas de alta resistividad (tonalidades rojas), las cuales se correlacionan con materiales de relleno y limos-arenosos poco consolidados susceptibles a fracturamiento y asentamientos y/o cavidades someras. Se identificaron cuatro anomalías resistivas asociadas a posibles cavidades en los electrodos 28, 168, 224 y 238.

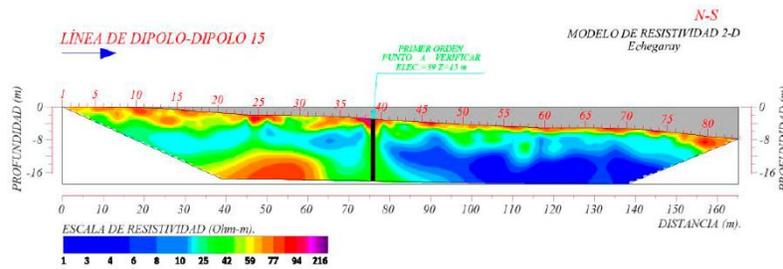
Ilustración 43 Modelo de Resistividad Línea 15

Línea 15: Se localiza en la calle de Echegaray, cuenta con una longitud de 166 m y se observan cuatro anomalías de alta resistividad que son susceptibles a generar fracturamientos y asentamientos y que se localizan entre los electrodos 7-8, 13-15 y 79-81. Estos puntos debido a la presencia de materiales de relleno y limo-arenosos poco consolidados pueden generar asentamientos. Desde el punto de vista geofísico se presenta una anomalía resistiva correlacionada a posible cavidad ubicada en el electrodo 39; por lo tanto, se recomienda verificar por medio de un SM para descartar y/o corroborar la existencia de una cavidad.

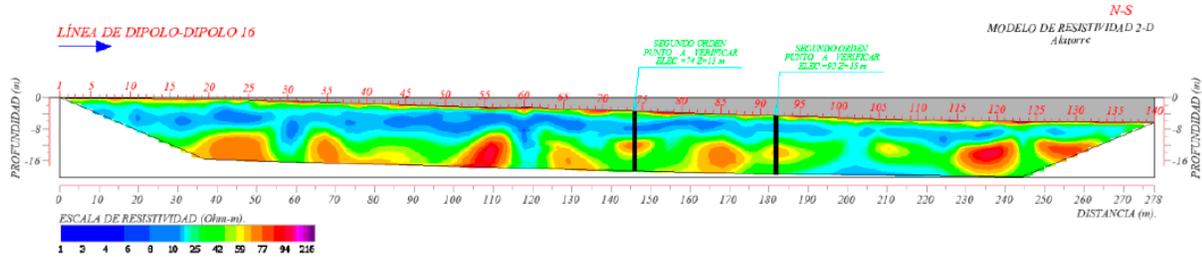
Ilustración 45 Modelo de Resistividad Línea 16

Línea 16: Su longitud es de 278 m aproximadamente y es ubica en la calle de Alatorre. En este perfil se observan dos anomalías geofísicas que pueden estar correlacionadas a la presencia de una posible cavidad y se localizan en los electrodos 74 y 92; por lo que es importante verificar estos puntos por medio de un SM. En el perfil también se observan tres anomalías de baja resistividad ubicadas en los electrodos 30-32, 59-61 y 101-103 y que pueden estar correlacionadas con drenajes y/o cavidades colapsadas; por lo tanto, es importante corroborar lo anterior con la finalidad de descartar la presencia de posibles cavidades. El resto del perfil no muestra otras anomalías sobresalientes que se puedan correlacionar con estructuras de riesgo geológico.

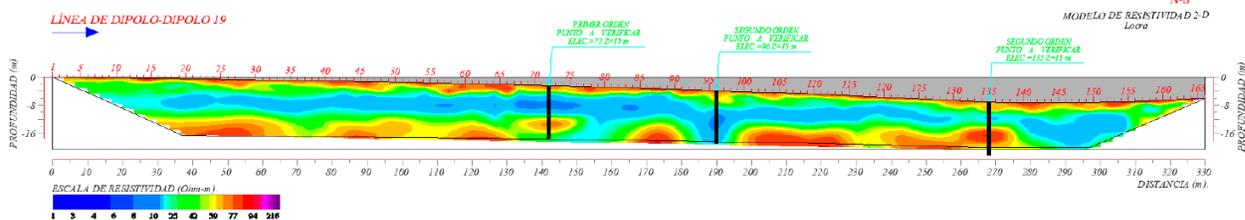
Ilustración 50 Modelo de Resistividad Línea 19

Línea 19: La siguiente línea se localiza en la Calle Loera y presenta una longitud aproximada de 330 m. Superficialmente se observan zonas en tonalidades rojas (primeros 3.5 m), las cuales se asocian a materiales de relleno con intercalaciones de depósitos limo-arenosos susceptibles a asentamientos y fracturamientos y/o pequeñas cavidades. Estas zonas se ubican en los siguientes cadenamientos de electrodos: 26-29, 44-47, 57-58, 63-66, 130-131, 140-143 y 154-155. En el perfil en los electrodos 95-98 también se aprecia una anomalía de baja resistividad, la cual puede estar asociada a una posible cavidad colapsada, motivo por el cual se genera la anomalía de baja resistividad. También se presentan dos anomalías de alta resistividad en los electrodos 72 y 135 asociadas a posibles cavidades. Por lo mencionado se recomienda realizar un SM por cada anomalía asociada a posible cavidad, con la finalidad de descartar la presencia de estas y corroborar el tipo de materiales que originan las anomalías.

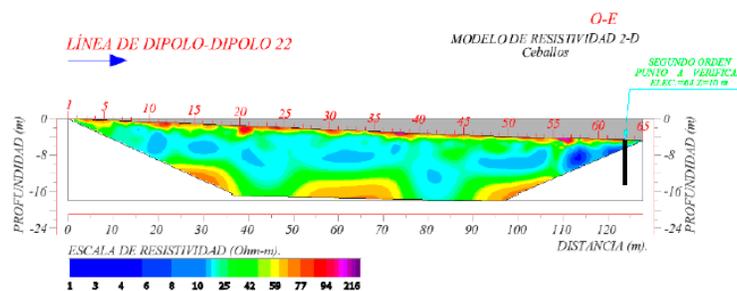
Ilustración 57 Modelo de Resistividad Línea 22

Línea 22: Se ubica en la calle de Ceballos y tiene una longitud de 128 m. No se observan anomalías resistivas que se correlacionen con posibles cavidades; sin embargo, entre los electrodos 40-43 y 64 se aprecian anomalías de baja resistividad, las cuales pueden estar asociadas a posibles cavidades colapsadas; por lo tanto, son zonas susceptibles a asentamientos y fracturamiento; por lo que se recomienda llevar a cabo un SM y verificar el tipo de material y descartar la cavidad colapsada.

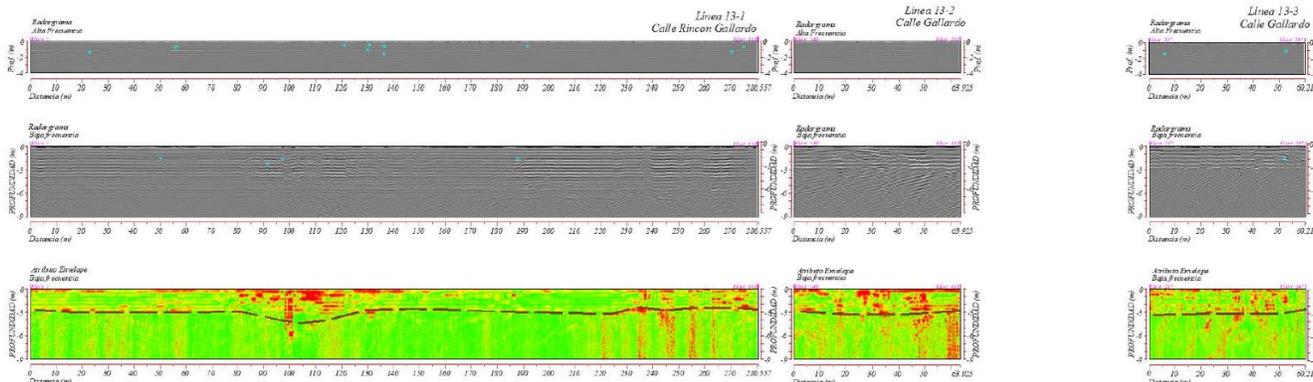
Ilustración 90 Radargramas y atributo Envelope Línea 13

Por el contrario de la primera sección, la segunda y tercera sección en los radargramas obtenidos de baja frecuencia y envelope respectivamente podemos observar un contraste en la amplitud, la cual puede ser asociada a una zona de hundimiento, cavidad rellena y/o vacía.

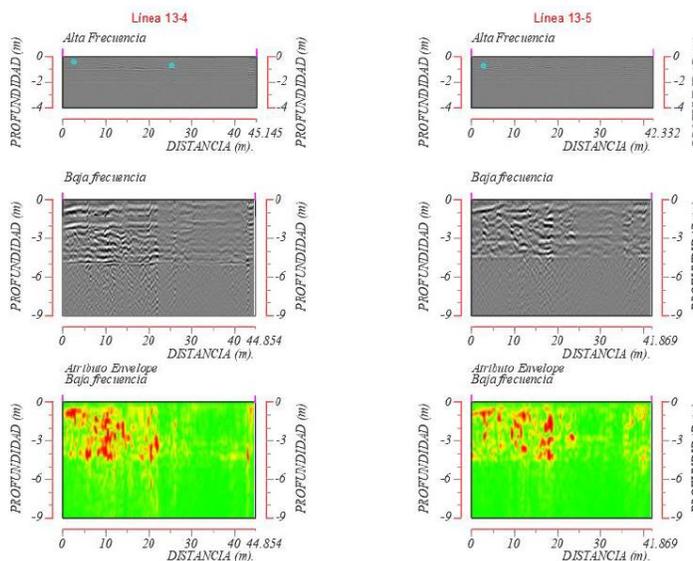
Ilustración 91 Radargramas y atributo Envelope Línea 13-4 y 13-5

Realizando el procesamiento a los radargramas de las líneas realizadas, 13-4 y 13-5 destacan debido a que ambas líneas son paralelas y lucen idénticas, además, se identifica un reflector de interés en la distancia de 0 m a 20 m y 20 a 40 m que posiblemente se puede asociar a una zona de contacto, una cavidad vacía y/o parcialmente rellena, o bien, puede ser un cambio de material, sin embargo, hay que corroborar el material presente en el sitio de estudio.

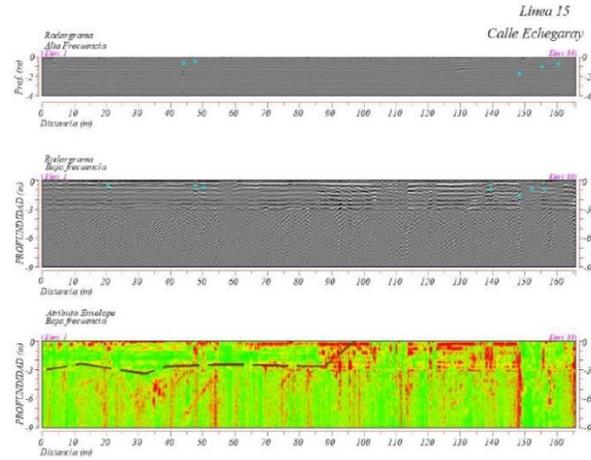
Ilustración 97 Radargramas y atributo Envelope Línea 15

Línea 15: Sobre la calle Echegaray se realizó la presente línea que cuenta con 167 m aproximadamente, y corresponde exactamente a la línea de TRE 15. Los resultados del procesamiento muestran que los radargramas de baja frecuencia y el atributo envelope observan un horizonte (línea punteada café) que se correlaciona con un estrato bajo resistivo en superficie presente en la línea de TRE. Se denota que hay un cambio de material en la distancia de 90 m en adelante por lo que se recomienda hacer un sondeo de verificación.

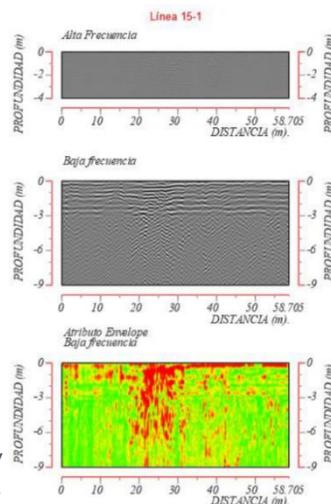
Ilustración 98 Radargramas y atributo Envelope Línea 15-1

La distribución de líneas es la siguiente: la línea 15-1 y 15-2 se realizan paralela a la calle por lo que son las líneas más largas, comienzan en la esquina de rincón gallardo y terminan unos metros antes de llegar a la calle Sostenes Rocha, por otro lado, perpendicular a las anteriores se encuentran las líneas 15-3 a 15-7, por lo que tienen orientación NE-SO. Después de realizar el procesamiento de radargramas la línea 1 y 2 destacan debido a que se identificaron reflectores que se han asociados a cavidades o cambios de materiales, el contraste más significativo de amplitud se encuentra en la distancia de 10 m a 45 m por lo que es un sitio de interés.

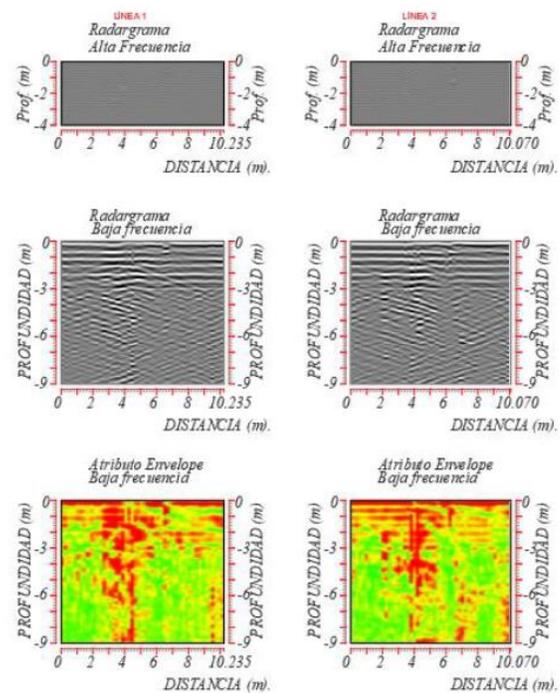
Ilustración 120 Radargramas y atributo Envelope Loera #32, línea 1 y 2

A continuación, se muestra la línea 1 y 2 de GPR, después del procesamiento es posible observar que en ambos radargramas de la línea 1 y 2 existe un contraste de amplitud significativo representados en tonalidades amarillas a rojos, que conforme a la escala utilizada esto se puede asociar a una posible caverna que puede encontrarse vacía o parcialmente rellena. El domicilio presenta hundimientos y agrietamientos visibles por lo que es importante corroborar con un sondeo mecánico el material que está generando dicho contraste.

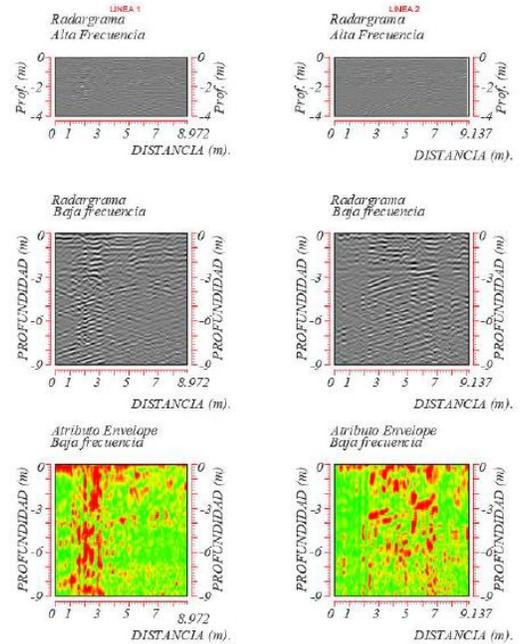
Ilustración 123 Radargramas y atributo Envelope Camino de los Toros #50

A continuación, se muestra la línea 1 y 2 de GPR en la figura 4.53, después del procesamiento es posible observar que en ambos radargramas de la línea 1 y 2 existe un contraste de amplitud significativo representados en tonalidades amarillas a rojos, que conforme a la escala utilizada esto se puede asociar a un lente de arena presentes en el sitio de estudio o una posible caverna que puede encontrarse vacía o parcialmente rellena, es importante corroborar con un sondeo mecánico el material que está generando dicho contraste.

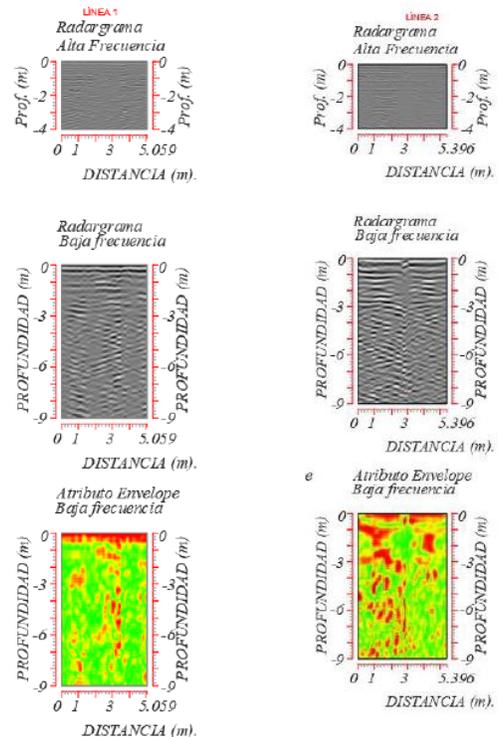
Ilustración 124 Radargramas y atributo Envelope Mendivil #66, línea 1

A continuación, se muestra la línea 2 del lote #64 y la línea 1 del lote #66 respectivamente, después del procesamiento es posible observar que en ambos radargramas existe un contraste de amplitud en colores amarillos a rojos, sin embargo, es más evidente en el lote #64 que conforme a la escala utilizada se puede asociar a posibles lentes de arena presentes en el sitio de estudio o a una caverna que puede encontrarse vacía y/o parcialmente rellena es importante corroborar con un sondeo mecánico el material presente en el domicilio. Por último, la cantidad total de líneas procesadas se encuentra en el Anexo adjunto a este documento.

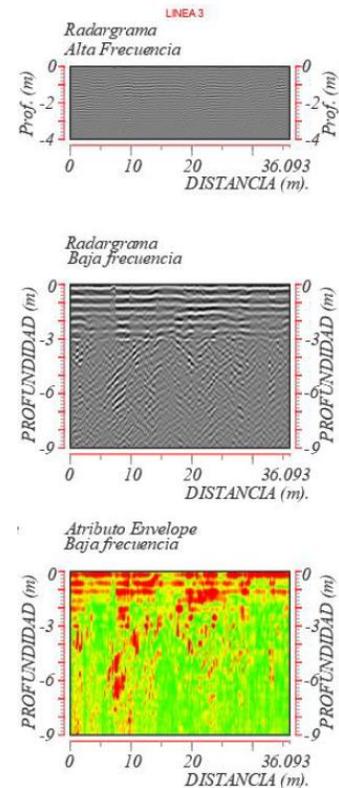
Ilustración 127 Radargramas y atributo Envelope Mendivil #86

A continuación, se muestra el procesamiento de la Línea 3 es posible observar en los radagramas de bajas frecuencias y atributo Envelope que presentan reflectores asociados a un cambio de material en un rango de 7m a 28 m, la calle presenta diferentes hundimientos por lo que hay corroborar con un sondeo mecánico el material presente en el domicilio.

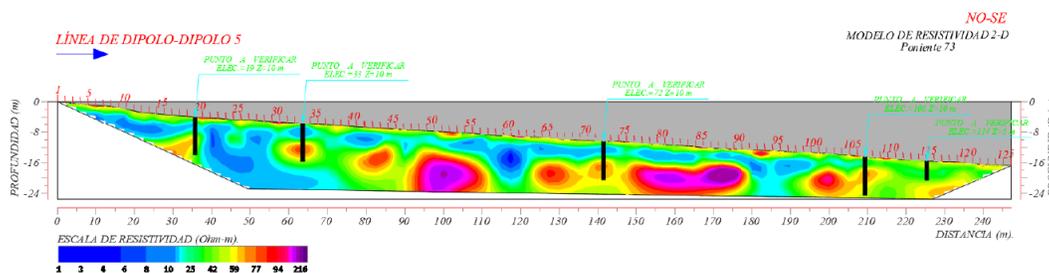
Ilustración 150 Modelo de Resistividad de la Línea 5

106 y 114. De estas anomalías correlacionadas a posibles cavidades de recomiendan verificar cinco de ellas y en función de los resultados, programar un mayor número de perforaciones para corroborar si se trata de cavidades.

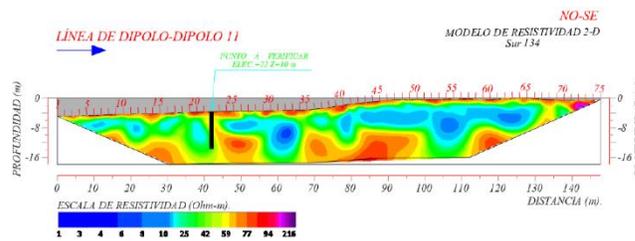
Ilustración 163 Modelo de Resistividades de la Línea 11.

Línea 11: Su longitud es de 148 metros y se localiza en la calle Sur 134. En esta línea se observan tres anomalías de baja resistividad (tonos azules), que se infiere se trata de ductos y/o drenajes. También se aprecian dos anomalías resistivas en colores amarillos y naranjas que se pueden correlacionar con posibles cavidades y se ubican en los electrodos 22 y 68. De estas anomalías asociadas a posibles cavidades se recomienda verificar la situada en el electrodo 22 y en función de los resultados corroborar la del electrodo 68.

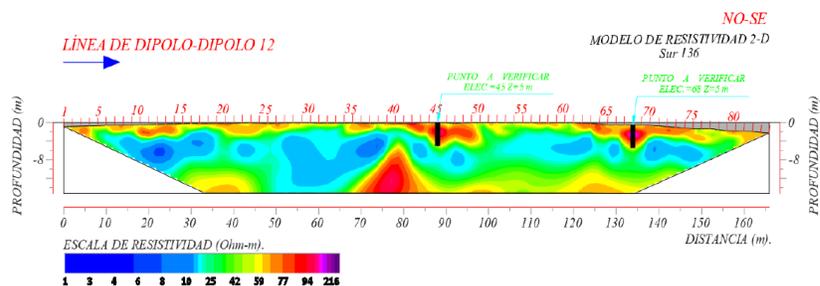
Ilustración 165 Modelo de Resistividades de la Línea 12.

Línea 12: En esta línea se ubicó en la calle de Sur 136 y tiene una longitud de 166 m y se pueden apreciar en la parte superficial de 0 a 2 m zonas de alta resistividad, las cuales se correlacionan con materiales de relleno susceptibles a fracturamientos y asentamientos. En esta imagen de resistividad se observan dos anomalías de alta resistividad en los electrodos 45 y 68, las cuales están correlacionadas con posibles cavidades; por lo que, estas anomalías se recomienda verificarlas por medio de un SM.

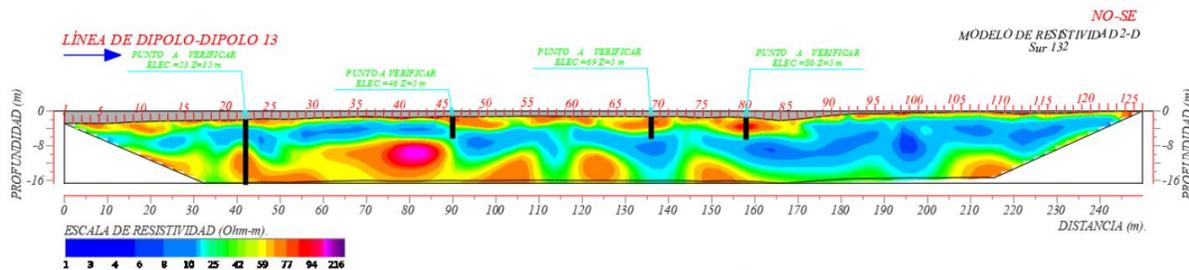
Ilustración 167 Modelo de Resistividades de la Línea 13.

Línea 13: Esta línea se llevó a cabo sobre la calle de Sur 132 y cuenta con una longitud de 250 m. Superficialmente (0-1 m) se detectaron zonas de alta resistividad (tonalidades rojas), las cuales se correlacionan con materiales de relleno y limos-arenosos poco consolidados susceptibles a fracturamiento y asentamientos. Se identificaron cuatro anomalías resistivas asociadas a posibles cavidades en los electrodos 23, 46, 69 y 80; por lo tanto, se recomienda verificar estas anomalías con la finalidad de descartar cavidades.

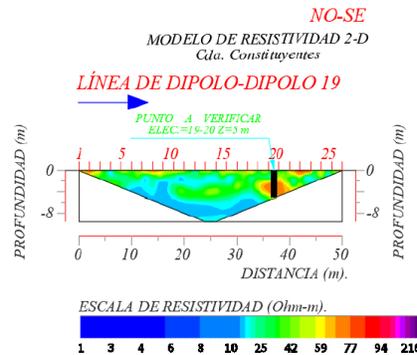
Ilustración 180 Modelo de Resistividades de la Línea 19.

Línea 19: La siguiente línea se localiza en la 1da Constituyentes y presenta una longitud aproximada de 50 m. En el perfil 2D se aprecia una anomalía ente los electrodos 19-20 que se correlaciona con una cavidad. Es importante la verificación de esta anomalía, ya que se proyectó la dirección a un lote al interior de las viviendas, las cuales tenían afectación por cavidades, dando positivo en el lote a cavidad; por lo tanto, con la finalidad de obtener la dirección precisa de la cavidad es indispensable su corroboración por medio de la realización de un Sondeo Mecánico.

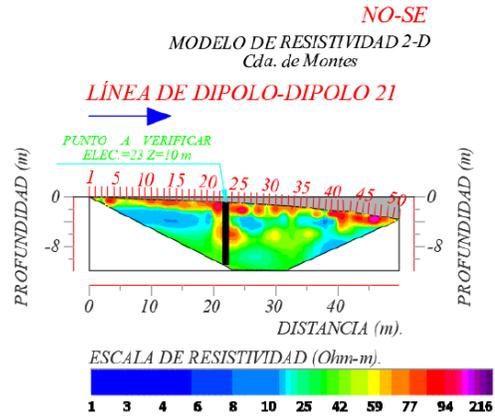
Ilustración 184 Modelo de Resistividades de la Línea 21

Línea 21: Se llevo a cabo en la Cerrada de Montes, tiene una longitud de 50 m y aprecia una anomalía de alta resistividad que está situada en el electrodo 23 y que se recomienda verificar, ya que esta zona se localiza cerca a cavidades rehabilitadas y sin rehabilitación; por lo tanto, con la finalidad de corroborar lo anterior es importante su verificación.

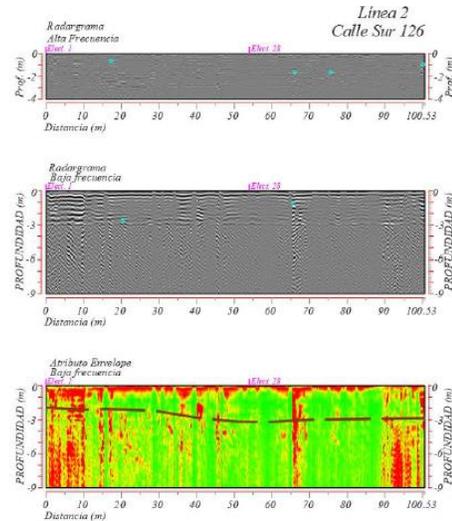
Ilustración 189 Radargramas y atributo Envelope Línea 2.1

Línea 2: Sobre la Calle Sur 126 se realizaron 6 líneas de GPR, de las cuales se destaca la L2.1 mostrada en la figura 4.27 con longitud total de 100.53. En los radargramas de baja frecuencia y el atributo envelope es posible observar que desde el inicio de la línea hasta la distancia de 50 m y a partir de 65 m hasta el final, se presentan tonalidades amarillas a rojas, conforme la escala utilizada corresponde a altas amplitudes, las cuales son asociadas a posibles cavidades, pueden encontrarse vacías y/o rellenas, por lo que es importante corroborar el material presente en el sitio de estudio.

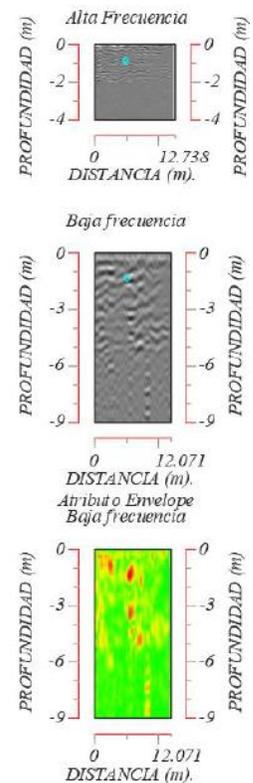
Ilustración 207 Radargramas y atributo Envelope Línea 4

A continuación, se muestra la línea 4 de GPR con longitud de 12.378 m, después del procesamiento, en los radargramas de baja frecuencia y Envelope, es posible observar que presenta un contraste de tonalidades verdes y tonalidades amarillas a rojos, por lo que es importante corroborar con un sondeo mecánico el material que está generando dicho contraste.

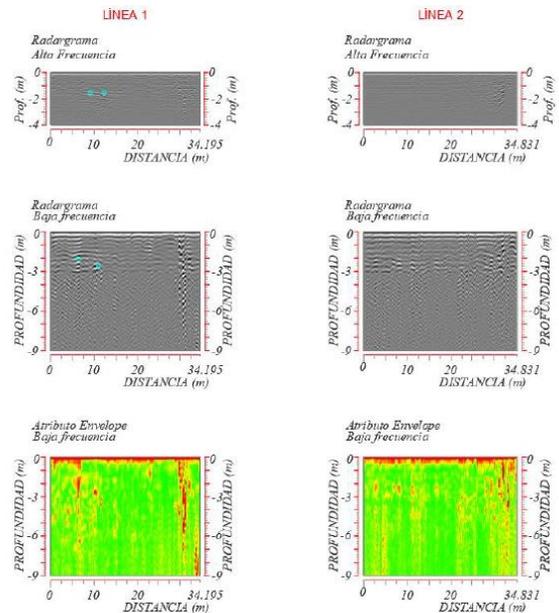
Ilustración 210 Radargramas y atributo Envelope Línea 1 y 2

A continuación, se muestra la línea 1 y 2, después del procesamiento es posible observar que en ambos radargramas de la línea 1 y 2 existe un contraste de amplitud representados en tonalidades amarillas a rojos en las distancias de 25 m en adelante, que conforme a la escala utilizada esto se puede asociar a un lentes de arena presentes en el sitio de estudio o una posible caverna que puede encontrarse vacía o parcialmente rellena, es importante corroborar con un sondeo mecánico el material que está generando dicho contraste.

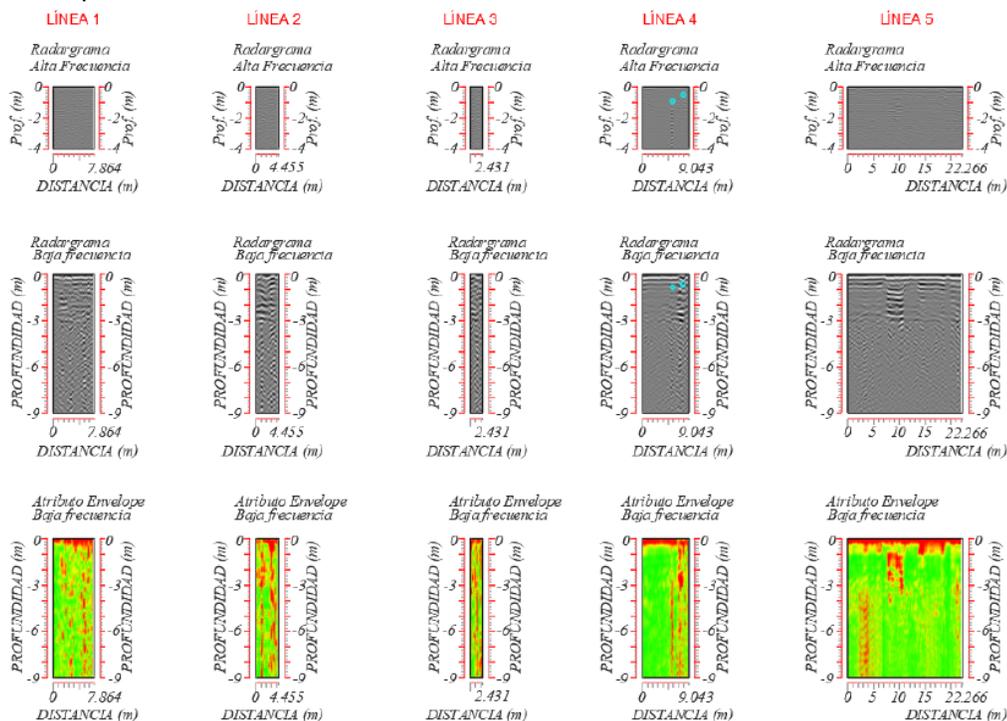
Ilustración 213 Radargramas y atributo Envelope Línea 1 a 5 del Lote #82

A continuación, se muestran los resultados del procesamiento de las 5 líneas de GPR, realizando la interpretación es posible observar en los radargramas de bajas frecuencias y atributo Envelope que todas las líneas presentan reflectores asociados a un cambio de material o cavidades parcialmente llenas o vacías, especialmente las líneas que corren dentro del domicilio, por lo que hay que corroborar con un sondeo mecánico el material presente en el domicilio.

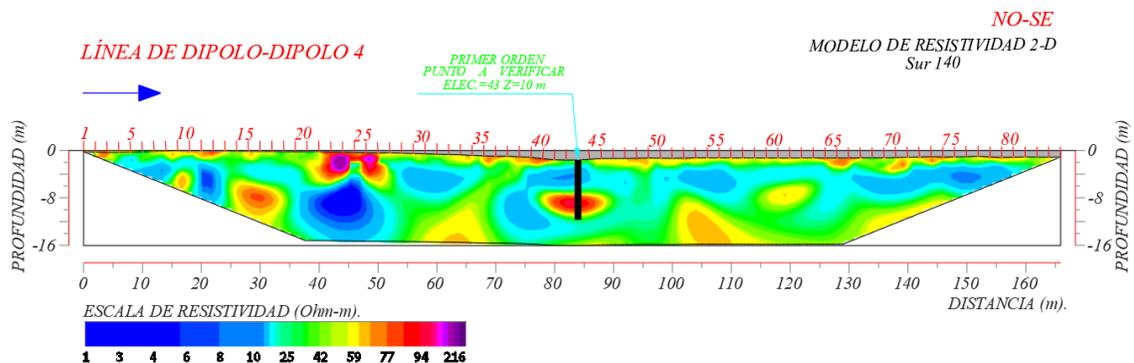
Ilustración 228 Modelo de resistividad Línea 4

Se observan dos tipos de anomalías geofísicas, las primeras en tonos rojos, localizadas entre los electrodos 16, 21-26, 43, y 61, las cuales están asociadas a sitios de asentamientos y fracturamientos (electrodos 21- 26), posibles cavidades (electrodos 43 y 61) y falsos positivos (electrodo 16). El segundo tipo de anomalía se muestra en tonos azules y se ubica entre los electrodos 11-12 y 23 y se correlacionan con servicios de drenaje. De las anomalías mencionadas se recomienda verificar las que se encuentran en los electrodos 43 y 61; iniciando por la 43 y en función de los resultados corroborar la 61.

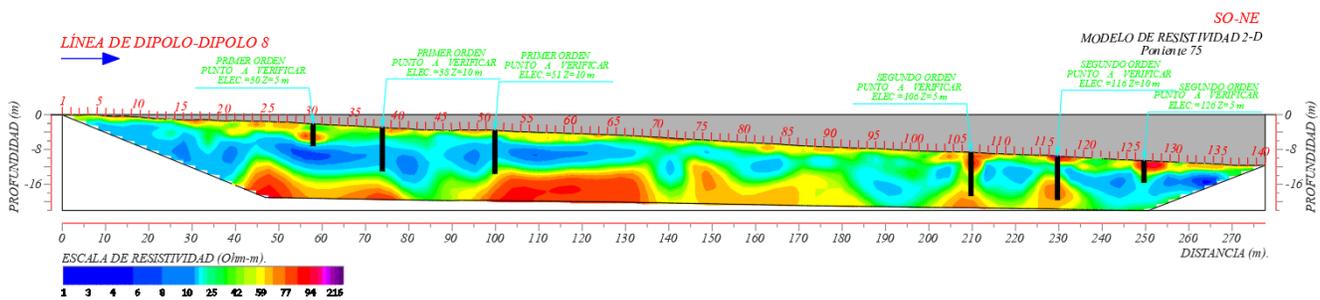
Ilustración 237 Modelo de Resistividad Línea 8.

han observado en campo casas con estas problemáticas y que están cercanas a este tipo de anomalías de baja resistividad.
