Cédula de Evaluación Postsísmica anexa a este Aviso del inmueble ubicado en:

UNIDAD HABITACIONAL TLALPAN
"EDIFICIO 2 C"
COLONIA EDUCACIÓN
DELEGACION COYOACÁN

Se comunica que el documento anexo es una evaluación postsísmica preliminar, la cual indica que el inmueble de uso habitacional, ubicado en Unidad Habitacional Tlalpan "Edificio 2 C", Col. Educación, Delegación Coyoacán, es de **RIESGO MEDIO** por lo que se deberán realizar los trabajos de reparación y reforzamiento de los muros agrietados de acuerdo al detalle 1 anexo, antes de ser ocupado. No obstante, de conformidad con el artículo 139 del Reglamento de Construcciones para el Distrito Federal (RCDF-2016) pertenece al subgrupo B2, por lo que debe proceder obligatoriamente de acuerdo con lo establecido en el Artículo 179 y demás relativos y aplicables de dicho ordenamiento legal.

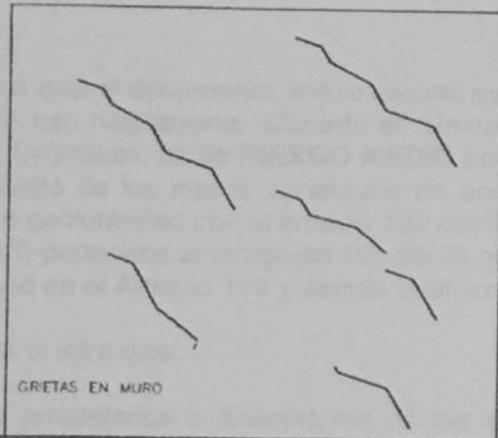
DETALLE 1
REPARACIÓN TOTAL DE MURO MAMPOSTERÍA

MURO DE MAMPOSTERÍA EXISTENTE

LOCALIZACIÓN DE GRIETAS

PROCEDIMIENTO CONSTRUCTIVO

- 1- EVALUACIÓN Y LOCALIZACIÓN DE GRIETAS
- 2- ELIMINAR RECUBRIMIENTOS EN AMBAS CARAS DEL MURO Y LIMPIAR MURO
- 3- REALIZAR PERFORACIONES PARA AHOGAR CONECTORES VAR #3 Ø 50cm
- 4- COLOCAR MALLA ELECTROSOLDADA 6x6-6/6. EN TODA EL AREA DEL MURO Y EN AMBAS CARAS DEL MURO (EN SU CASO)
- 5- RECUBRIR EL MURO CON UNA CAPA DE 3cm EN AMBOS LADOS, CON MORTERO A BASE DE CEMENTO-ARENA, PROPORCIÓN 1:3
- 6- REALIZAR LIMPIEZA Y APLICAR ACABADO FINAL AL MURO

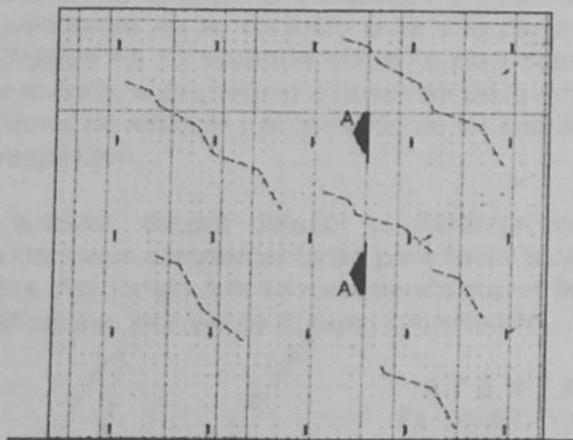
ELEVACION REFUERZO EN MURO

GRIETAS EN MURO

COLOCACION DE MALLA ELECTROSOLDADA EN TODA EL AREA DEL MURO

CONECTOR VAR #3 Ø 50cm EN AMBOS SENTIDOS.
