Ciudad de México a 21 de noviembre del 2017

Estudio Geotécnico Unidad Habitacional Tlalpan

Nota técnica No 1

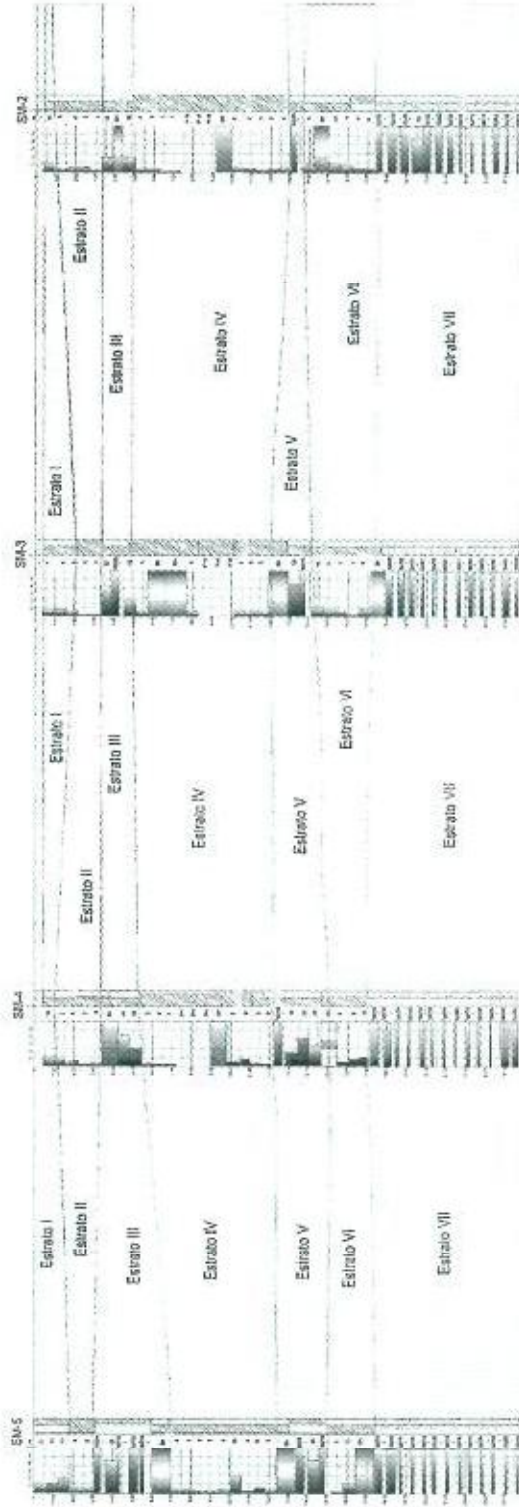
Figura No 1. Corte estratigráfico SM-5, SM-4, SM-3, SM-2.

De 0.0 m a 1.20 m de profundidad se encontró una arcilla arenosa color café oscuro de consistencia media a rígida, a la cual le subyace una arcilla arenosa color café oscuro de consistencia blanda, hasta una profundidad promedio de 3.50 m, y de 3.50 m a 5.0 m de profundidad se encontró una arena arcillosa color negro de compacidad muy densa. Entre 5.0 m y 12.0 m de profundidad se encontró una arcilla de alta plasticidad color gris verdoso y café claro de consistencia muy blanda a blanda, con poca arena fina. De 12.0 m a 15.0 m de profundidad se observó una arcilla arenosa color gris verdoso de compacidad densa a muy densa. De 15.0 m a 17.0 m de profundidad se encontró una arcilla arenosa color gris de consistencia media a rígida con poca arena fina y finalmente de 17.0 m a 25.0 m de profundidad se encontró un limo arenoso de consistencia dura,

En la figura No 1, se observa un corte estratigráfico del sitio en estudio, atendiendo a la interpolación de los resultados de campo y laboratorio, de cada uno de los sondeos realizados.

- Estrato I Arcilla arenosa color café oscuro de consistencia media a rígida.
- Estrato II Arcilla arenosa color café oscuro de consistencia blanda.
- Estrato III Arena arcillosa color negro de consistencia muy densa.
- Estrato IV Arcilla de alta plasticidad color gris verdoso y café claro de consistencia muy blanda a blanda, con poca arena fina.
- Estrato V Arena arcillosa color gris verdoso de consistencia densa a muy densa.
- Estrato VI Arcilla arenosa color gris de consistencia media a rígida, con lentos de arena fina.
- Estrato VII Limo arenoso color café claro de consistencia dura.

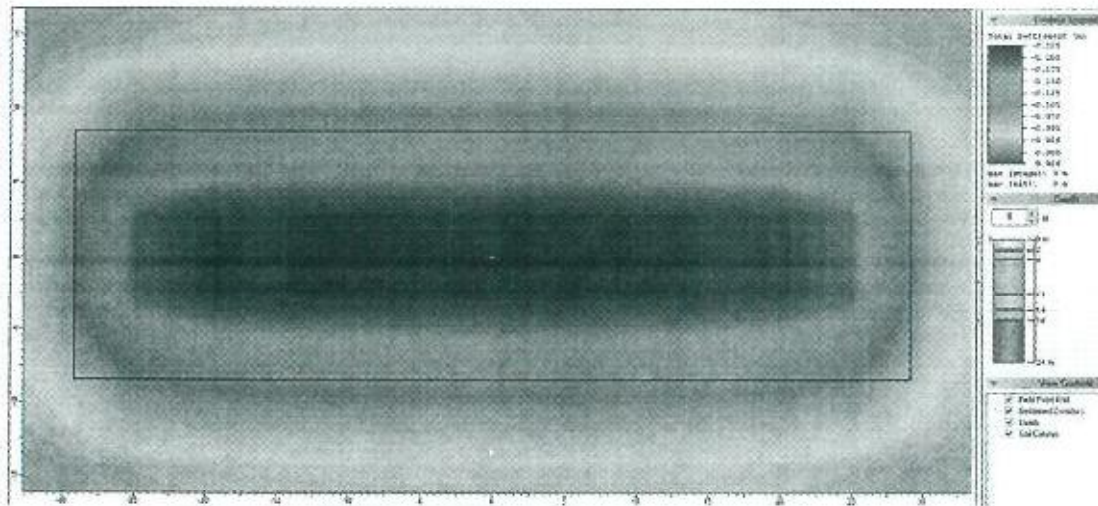
- Una vez que se retiren los restos de la estructura que colapso y su cimentación, el suelo experimentará un alivio de esfuerzos de 5.71 t/m², lo que se traducirá en una expansión de tipo elástico (expansión inmediata) entre 0.025 m y 0.20 m, como se observa en la figura No 2.

Figura No 2. Expansiones elásticas debidas al proceso de retiro de carga del edificio colapsado.

Es importante entender que aunque el peso de ambas estructuras será prácticamente el mismo, al realizar el retiro del material del edificio colapsado, el suelo experimentará una expansión de entre 0.025 m y 0.20 m.

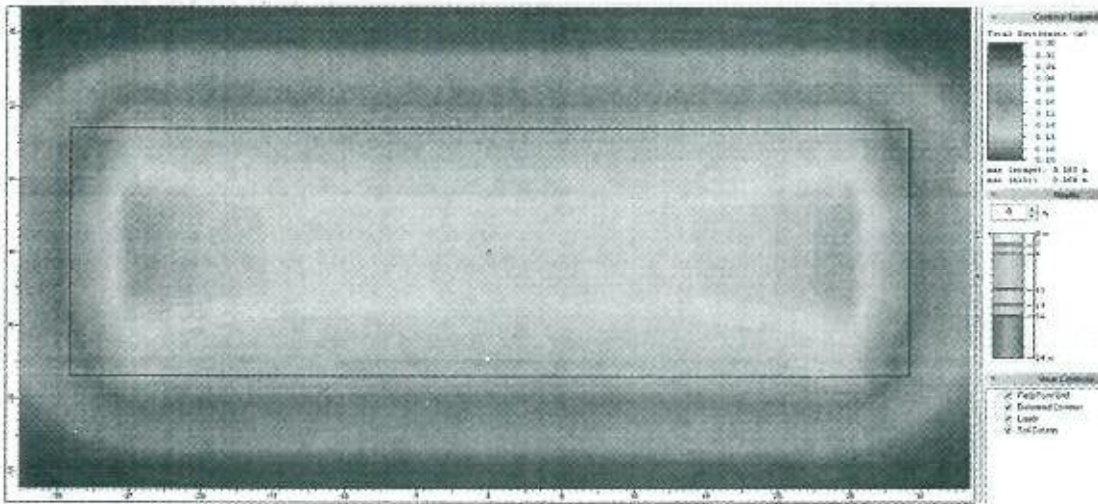
- Considerando que la construcción del nuevo edificio se realizará inmediatamente después de haber retirado los restos de la estructura colapsada y su cimentación, el suelo experimentará un asentamiento de tipo elástico promedio de 0.17 m, de acuerdo a lo mostrado en la siguiente imagen:

Figura No 3. Asentamientos de tipo elástico debidas a la construcción de la nueva estructura.

Así mismo, para llevar a cabo la construcción de la nueva estructura, se deberá proporcionar una superficie de desplante sensiblemente plana, a la profundidad de 2.00 m. y una vez que se comience con la construcción de la nueva estructura el suelo experimentará las expansiones elásticas calculadas.
