## INFORME DE LA INSPECCIÓN FÍSICA Y OPINIÓN PRELIMINAR, QUE FORMA PARTE DEL ESTUDIO DE LAS FILTRACIONES DE AGUA EN EL TÚNEL MIXCOAC DEL DISTRIBUIDOR INSURGENTES-MIXCOAC, CDMX REALIZADA EL DIA 23 DE AGOSTO DE 2017.

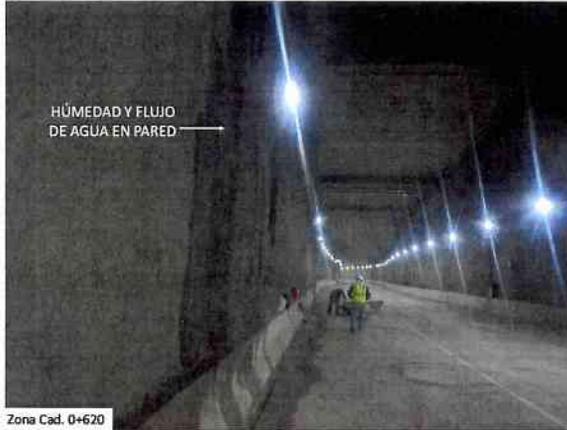
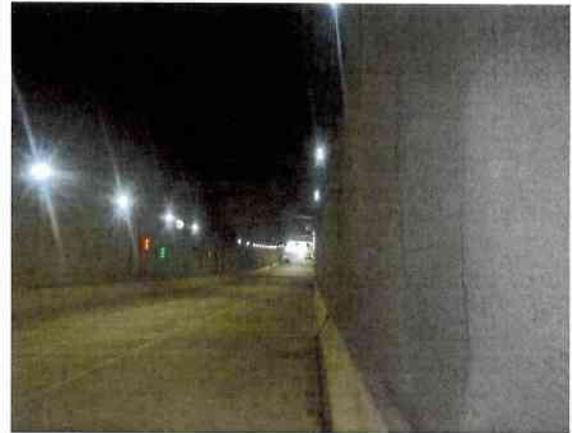
Por esto, se deduce que las filtraciones pueden ser generadas por fugas de tuberías de agua potable y de drenaje principalmente, así como las provenientes del riego en jardineras y fuentes. Es importante resaltar que las paredes con concreto lanzado no presentan microfisuras o fisuras significativas. De esta forma, no existe evidencia de que se estén presentando deformaciones o movimientos por esfuerzos en el túnel.

Fotografía 1 y 2. Zona del cadenamiento 0+620 Nivel -1. Se aprecia que la humedad de las paredes se desarrolla en el lado sur-poniente y hacia la zona urbana Colonias Florida, Crédito Constructor y San José Insurgentes (Fotografía Izquierda), y se encuentra ausente en la pared que colinda con el entubamiento del Río Churubusco (Fotografía derecha).

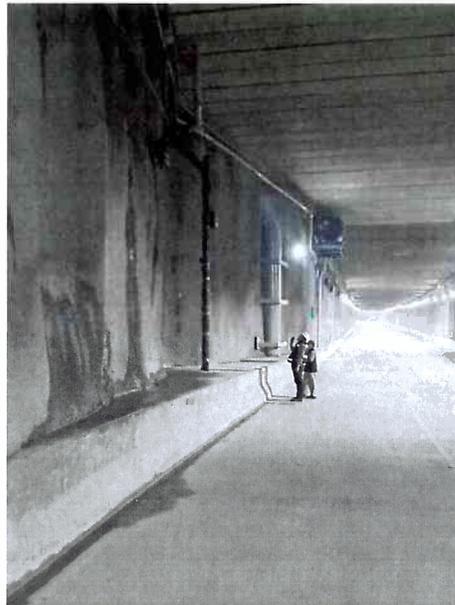
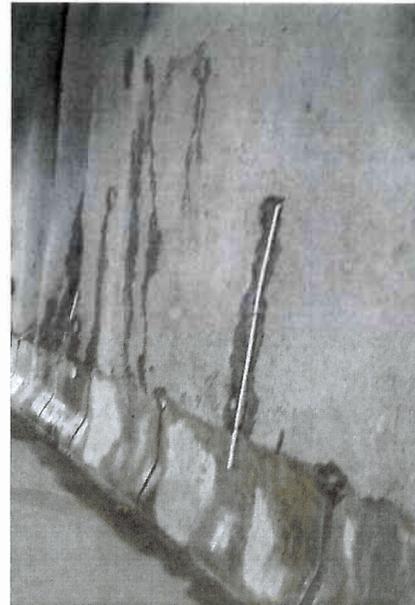
Fotografía 3 y 4. Filtraciones y escurrimientos entre los cad. 0+805 y 0+850 en el Nivel -2

- La mayor presencia de filtraciones, escurrimientos y humedad se presentan entre los cad. 0+785 al 0+850 (65.0 m aprox.) en el nivel -2.
- Entre las soluciones adoptadas hasta el momento están: La instalación de drenes cortos, conducción por tubos de PVC, ranuras hacia el sistema de drenaje y aplicación de productos químicos.

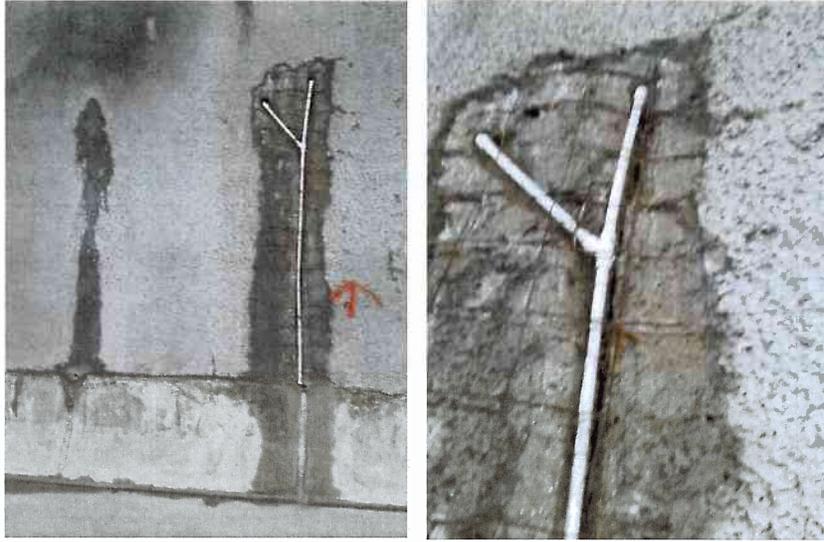
Fotografía 5 y 6. Drenes de PVC de diámetro ½" en filtraciones y escurrimientos en el cad. 0+785 en el Nivel -2

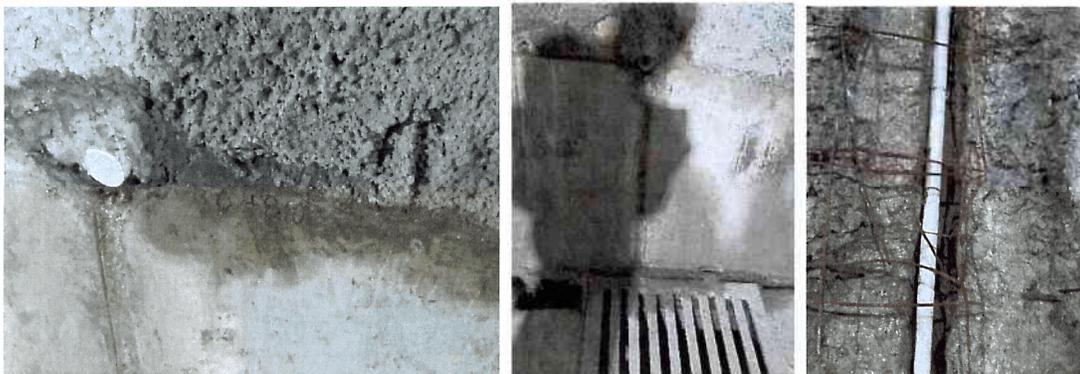
Fotografía 7, 8 y 9. Soluciones adoptadas y conducción de agua

- Los productos aplicados y los drenes colocados han funcionado parcialmente por lo que se requerirá una opción complementaria.

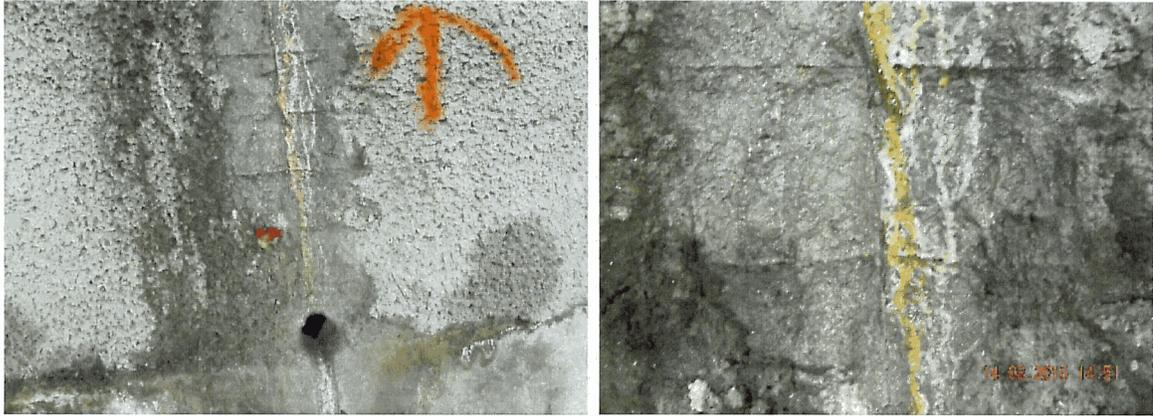
Fotografía 10 y 11. Aplicación de productos impermeabilizantes

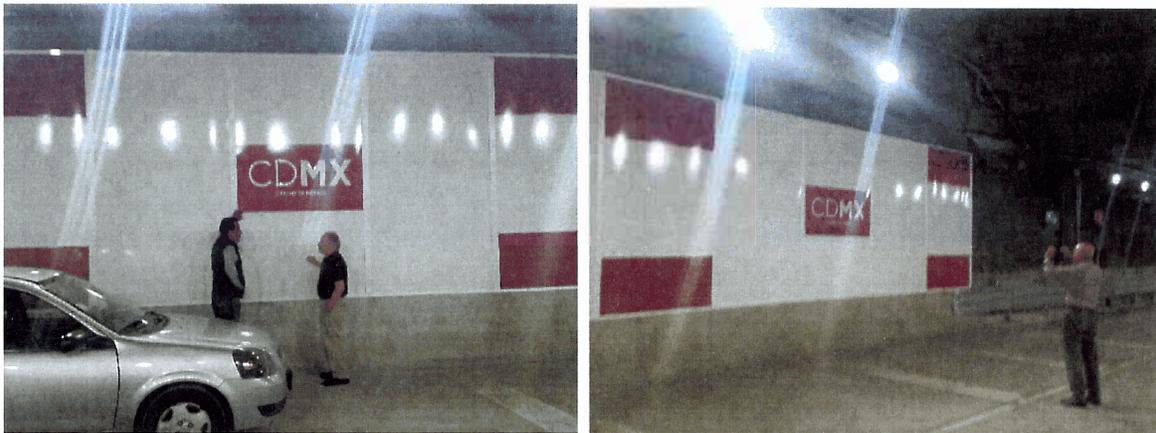
Fotografías 13 y 14. Colocación de mamparas de prueba

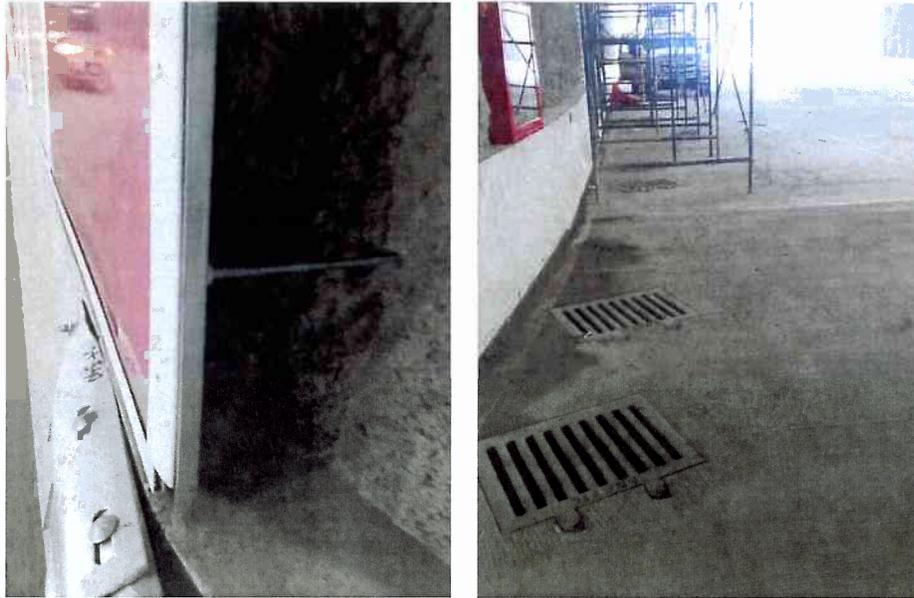
Fotografías 15 y 16. Fijación de mamparas y drenaje en ramal

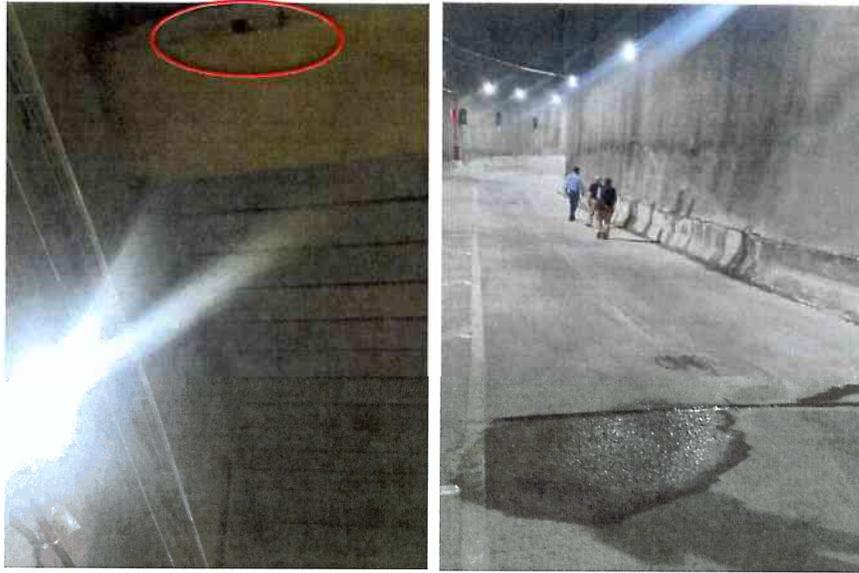
- En algunos ramales se encuentran algunas filtraciones; algunas son goteras y otros escurrimientos constantes aunque de magnitud mucho menor.

Fotografía 18 y 19. Gotera en ramal del distribuidor

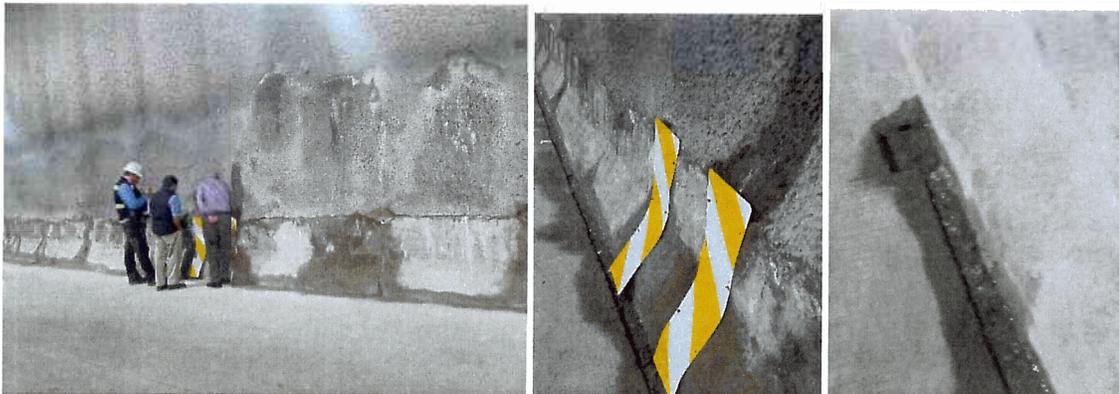
Fotografía 20 y 21. Humedad y escurrimientos en ramal del distribuidor

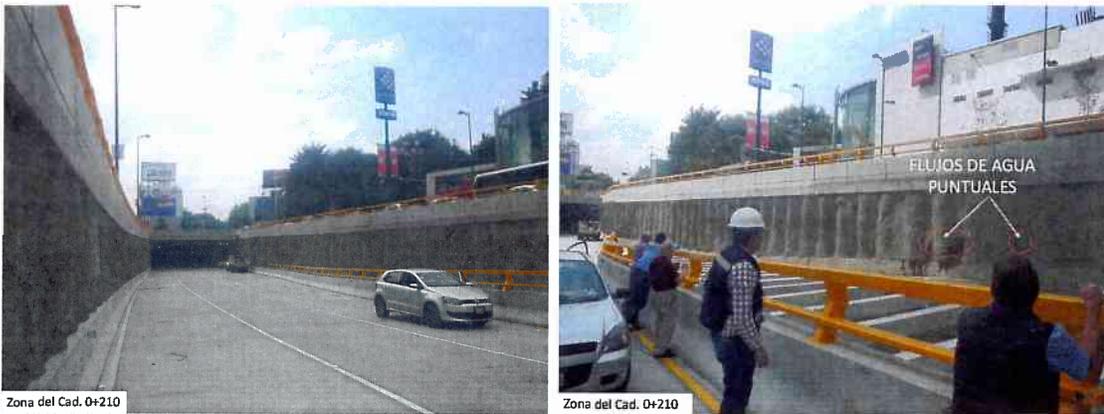
Fotografía 22 y 23. Zona del cad. 0+210 se aprecia que los flujos puntuales de agua en la pared se presentan hacia el lado poniente de la obra en colindancia con la zona urbana.

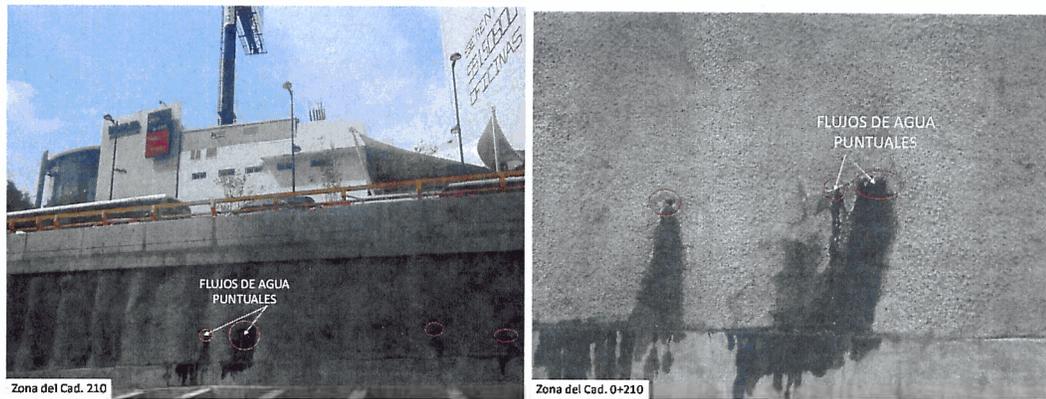
Fotografías 24 y 25. Detalle de los flujos puntuales de agua en la pared colindante del distribuido colindante con la zona urbana donde se encuentran diversos comercios.

Se recomienda una revisión de mantenimiento de la red pluvial y sus alcantarillas sobre la avenida Churubusco y en las zonas de intersección de las calles que confluyen, como Manzano, Pino, Moras, Hera, Febo, Ceres y Acordada. Algunas de las alcantarillas del drenaje pluvial; se observan deterioradas y parcialmente obstruidas por repavimentación. Es muy recomendable seguir con la detección y reparación de fugas en las zonas aledañas al túnel, ya que esto contribuye mucho a la disminución de filtraciones en el túnel.

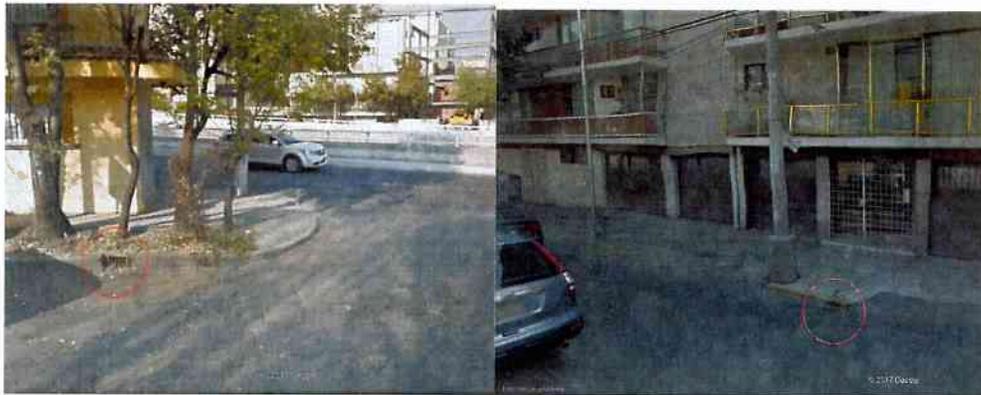
Fotografías 26 y 27. Intersección de la Calle de Pino con Avenida Mixcoac se observa el deterioro y obstrucción parcial del alcantarillado.

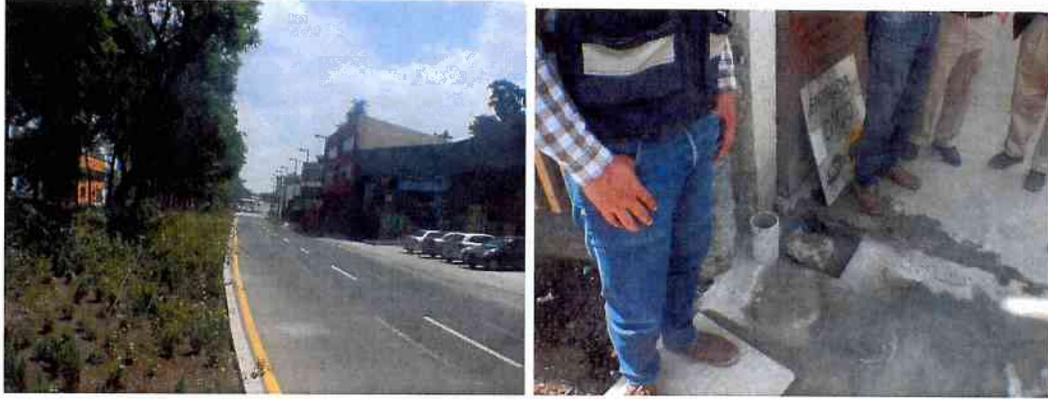
Fotografías 28 y 29. Panorámica de las jardineras del camellón central y trabajos de clausura de toma clandestina que puede propiciar filtraciones de agua hacia el túnel.
