“ESTUDIO DE MEDICIÓN DE RUIDO SÍSMICO (VIBRACIONES) INDUCIDO EN EL SUBSUELO POR LA AMPLIACION DE LA LINEA 5 DEL METROBÚS, A UBICARSE SOBRE LA AV. EJE 3 ORIENTE (CARLOTA ARMERO) TOMANDO COMO PUNTO DE PARTIDA LA ESTACIÓN “MANUELA SÁENZ” Y FINAL LA “TEPETLAPA”, ALCALDÍA DE COYOACÁN, EN LA CIUDAD DE MÉXICO”

Ingenieros Geotécnicos
y Estructuristas, S.A. de C.V.

AGOSTO 2019

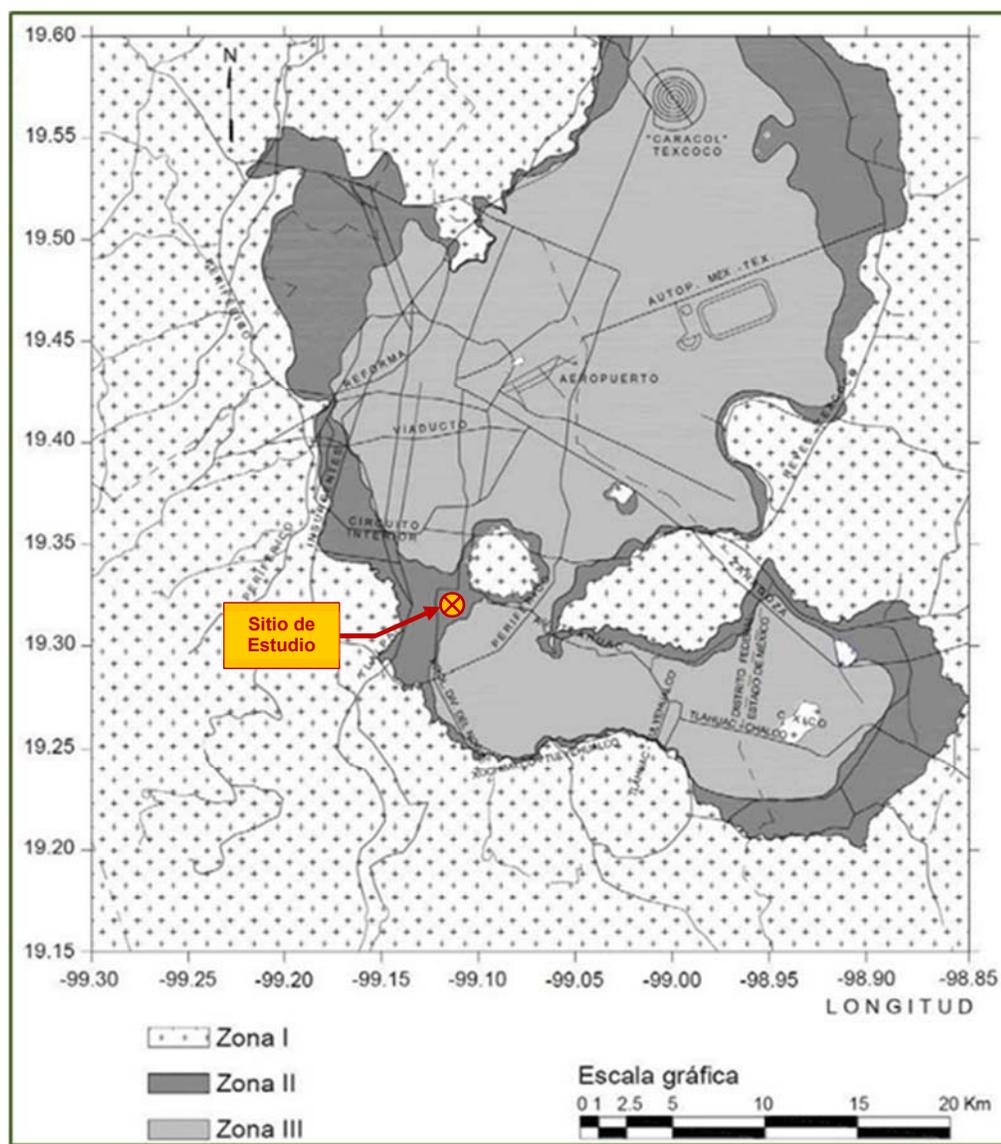
Figura No. 3.- Zonificación geotécnica, NTC-Diseño Cimentaciones CDMX, año 2017.

De acuerdo con la Zonificación Geotécnica para la Ciudad de México, contenida en las Normas Técnicas Complementarias para Diseño y Construcción de Cimentaciones editadas el 15 de diciembre de 2017, el sitio se localiza en la **Zona II o de transición**, tal como se indica en la figura 3. En La Zona II o de transición, se caracteriza porque los depósitos profundos se encuentran aproximadamente a 20 m de profundidad, o menos, y que constituida predominantemente por estratos arenosos y limo arenosos, intercalados con **capas de arcilla lacustre**; el espesor de estas es variable entre decenas de centímetros y pocos metros.

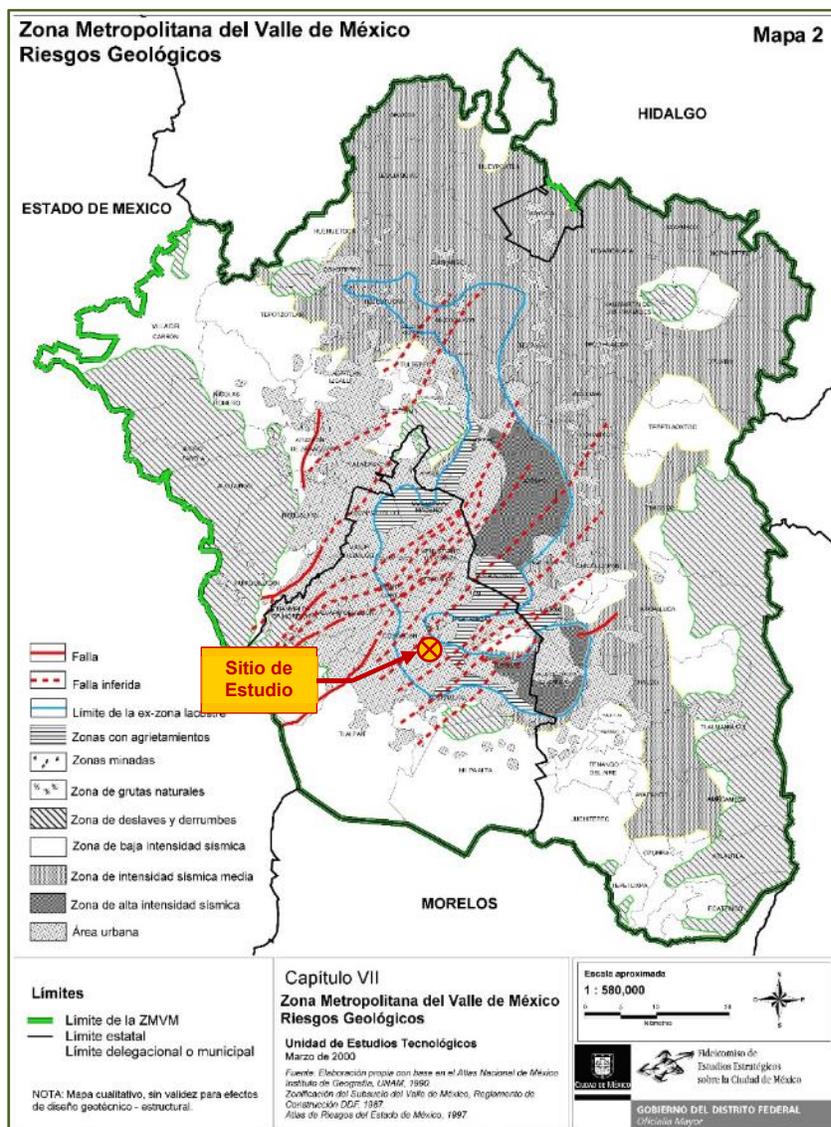
Figura No. 6.- Riesgo geológico, Fideicomiso de Estudios Estratégicos, GDF, año 2000.

En base al mapa de Riesgos Geológicos editado por el Fideicomiso de Estudios Estratégicos sobre la Ciudad de México, perteneciente al Gobierno de la Ciudad de México, la zona de estudio se localiza **al sur del límite de la zona ex-lacustre y de**

una falla geológica inferida, como se documentó en el estudio de suelos, ver figura 6.

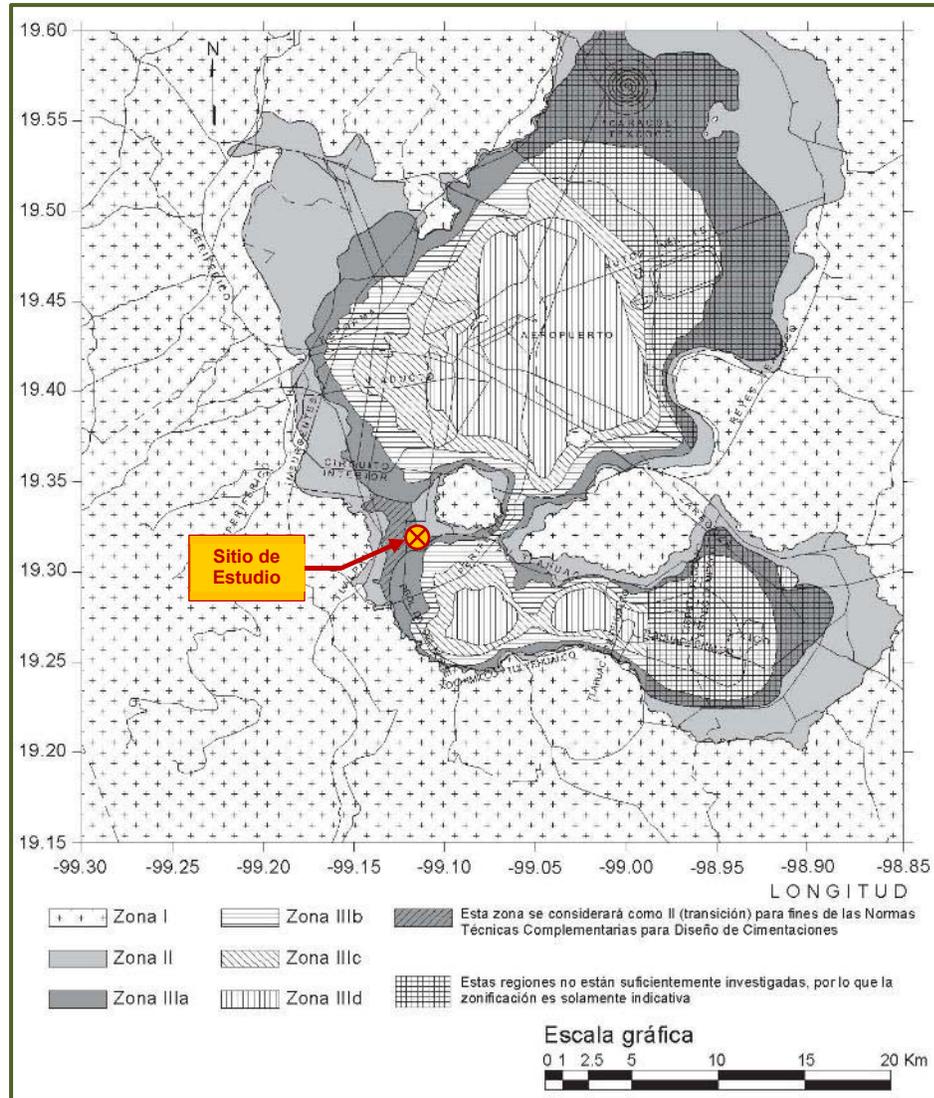
Figura No. 7.- Zonificación sísmica, NTC-Diseño Cimentaciones GDF, año 2004.

Con respecto al comportamiento ante cargas accidentales el sitio se encuentra en los límites de las Zona Sísmicas II y IIIa, tal como se muestra en la figura 7 que pertenece a la Normatividad editada en el año 2004. Los coeficientes sísmicos en base a esa norma son de $c=0.32$ y $c=0.40$, respectivamente.

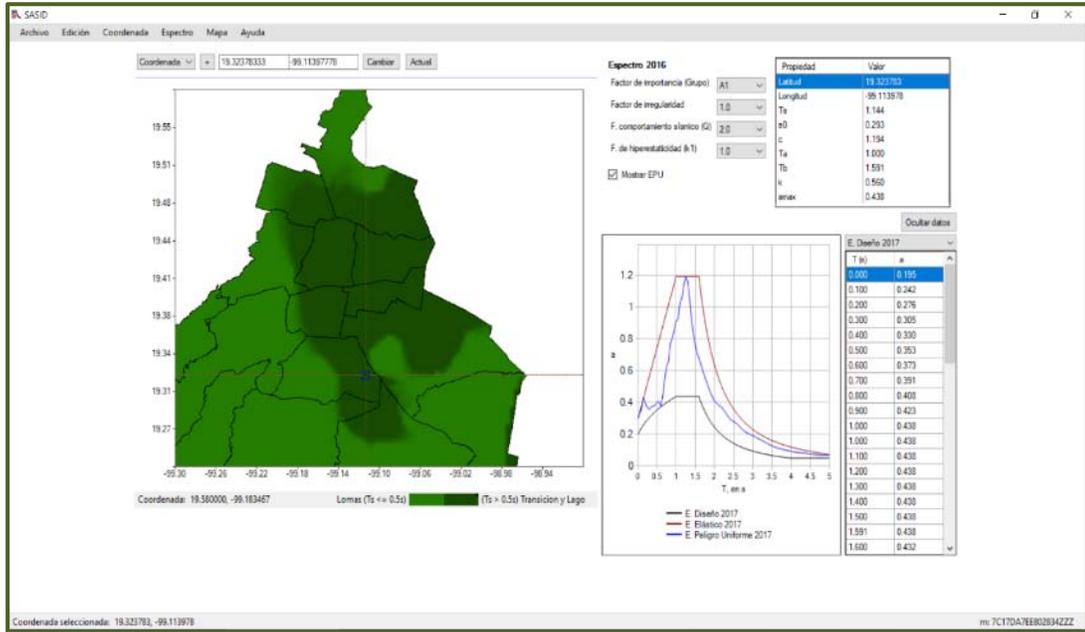
Figura No. 8.- Espectro para diseño sísmico para la estación Manuela Sáenz, NTC-Sismo CDMX, año 2017.

Para la estación Manuela Sáenz, el coeficiente sísmico de diseño es de $c=0.438$, considerando una estructura del Grupo A1, factor de irregularidad de 1.0, factor de comportamiento sísmico de $Q=2$ y factor de hiperestaticidad $k1=1.0$; ver figura 8.

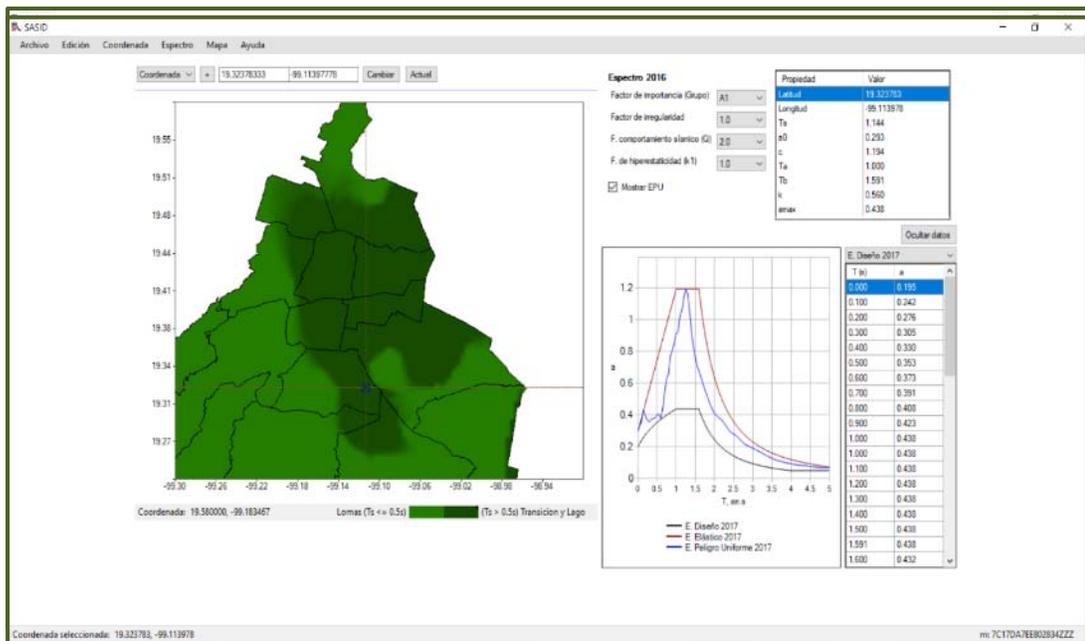
Figura No. 9.- Espectro para diseño sísmico para la estación La Virgen, NTC-Sismo CDMX, año 2017.

En tanto para la estación La Virgen, el coeficiente sísmico de diseño es de $c=0.448$, considerando una estructura del Grupo A1, factor de irregularidad de 1.0, factor de comportamiento sísmico de $Q=2$ y factor de hiperestaticidad $k_1=1.0$; ver figura 9.

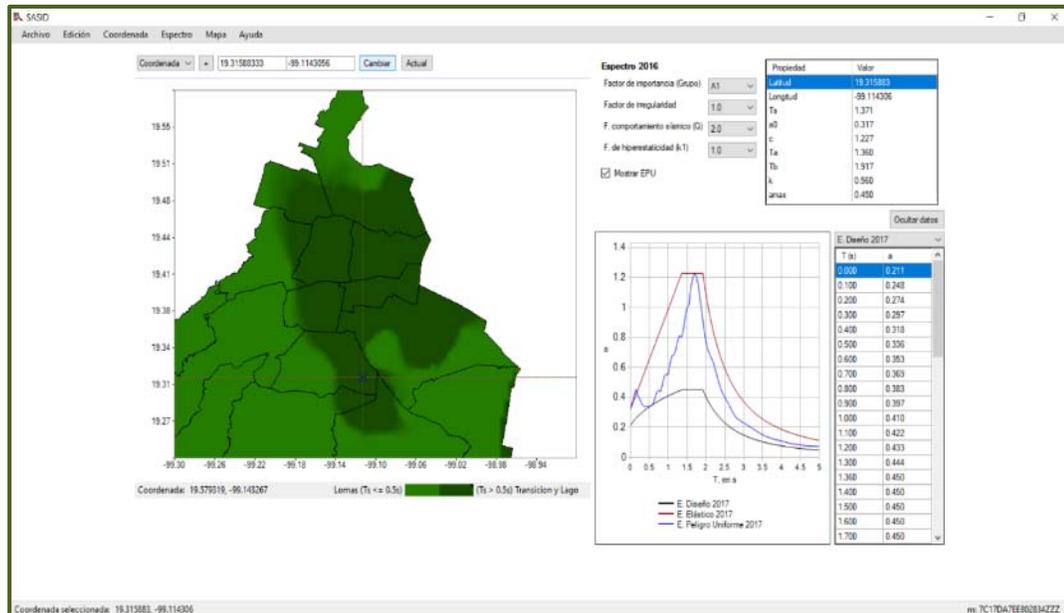
Figura No. 10.- Espectro para diseño sísmico para la estación Tepetlapa, NTC-Sismo CDMX, año 2017.

Finalmente, para la estación Tepetlapa, el coeficiente sísmico de diseño es de **$c=0.450$** , considerando una estructura del Grupo A1, factor de irregularidad de 1.0, factor de comportamiento sísmico de $Q=2$ y factor de hiperestaticidad $k1=1.0$; ver figura 10.

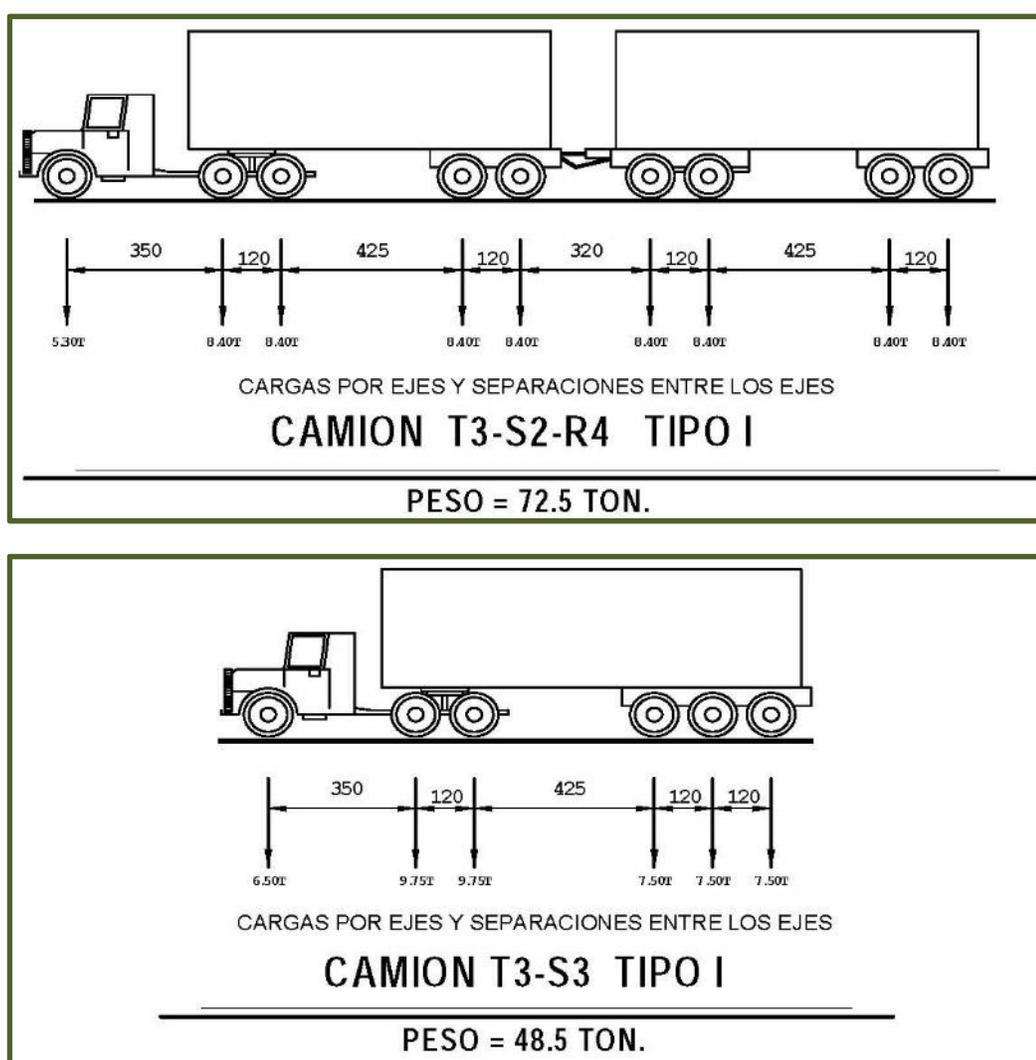
Figura No. 11.- Características de dimensiones y cargas para camiones tipo T3-S2-R4 y T3-S3, Tipo I.

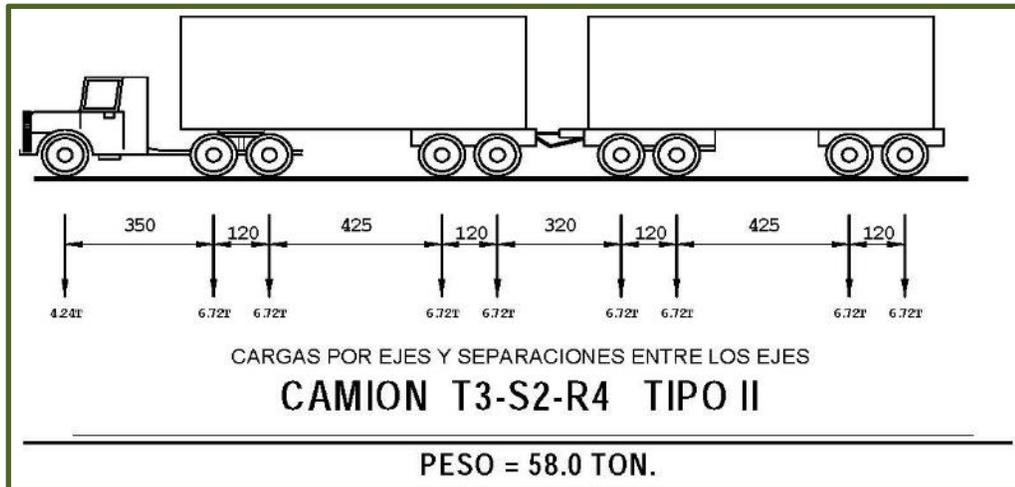
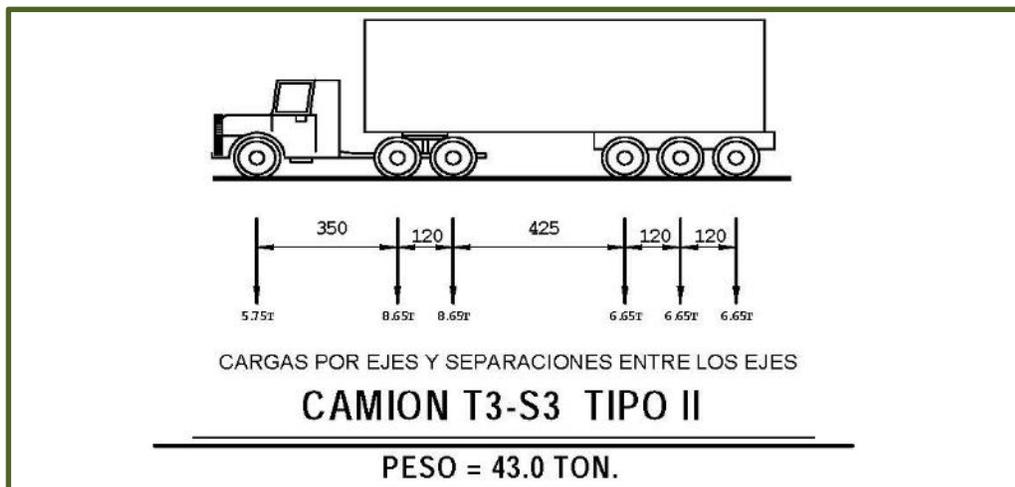
Figura No. 12.- Características de dimensiones y cargas para camiones tipo T3-S2-R4 y T3-S3, Tipo II.

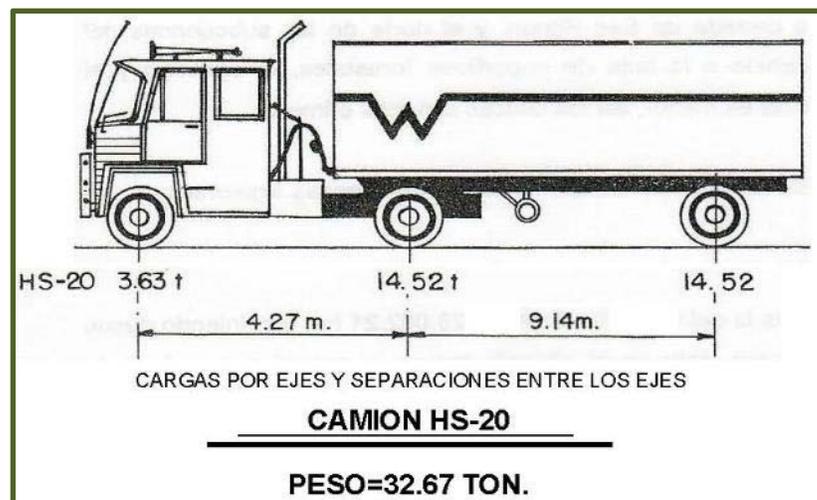
Figura No. 13.- Características de dimensiones y cargas para camión tipo HS-20.

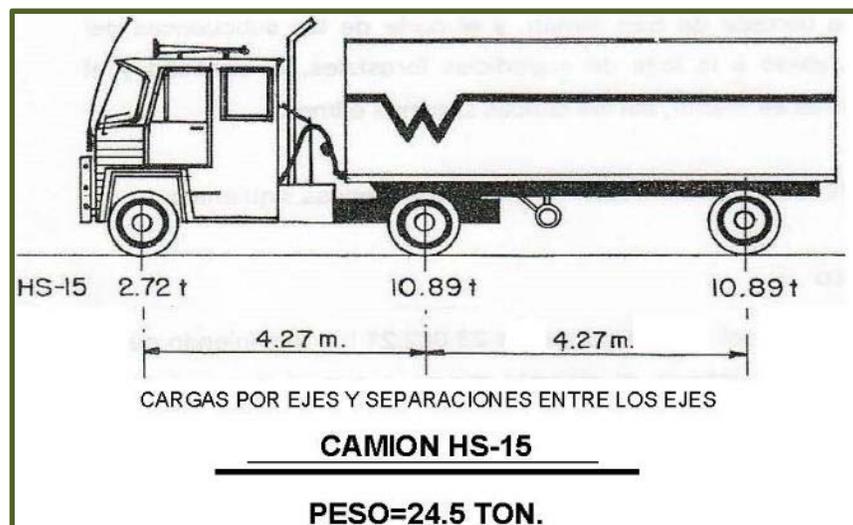
Figura No. 14.- Características de dimensiones y cargas para camión tipo HS-15.

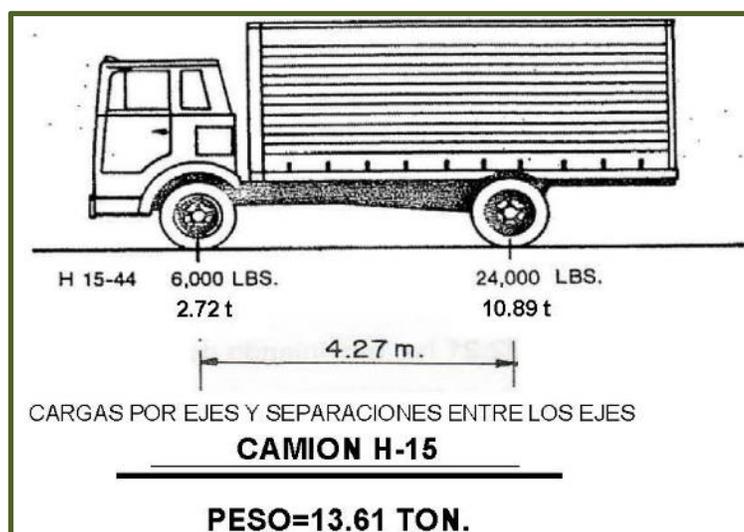
Figura No. 15.- Características de dimensiones y cargas para camión tipo H-15.

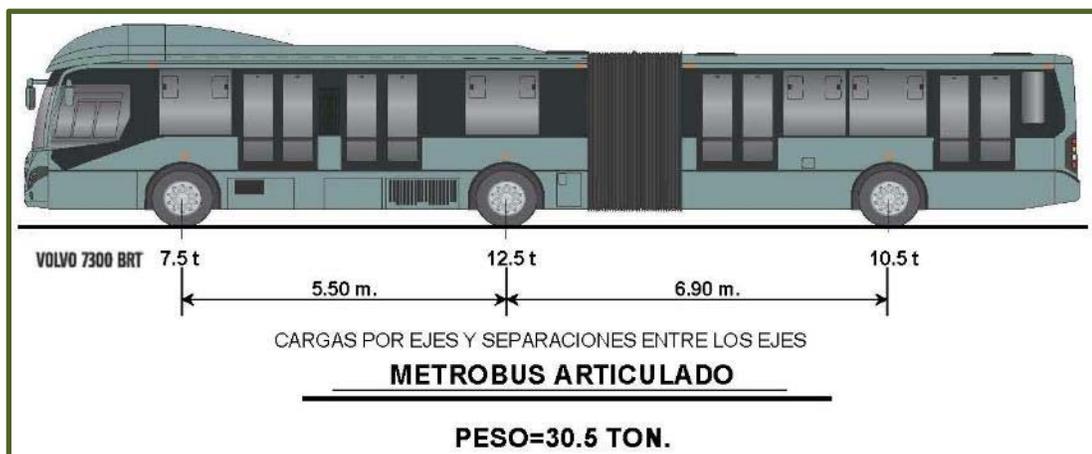
Figura No. 16.- Características de dimensiones y cargas para Metrobús articulado, marca VOLVO, modelo 7300 BRT.

La marca del camión es Volvo Buses modelo 7300 BRT del tipo articulado, encontrándose que su peso bruto vehicular es de 30.50 toneladas a su máxima capacidad de 140 pasajeros, distribuido en tres ejes. En la figura No. 16 se muestran sus características mas relevantes para el presente estudio.

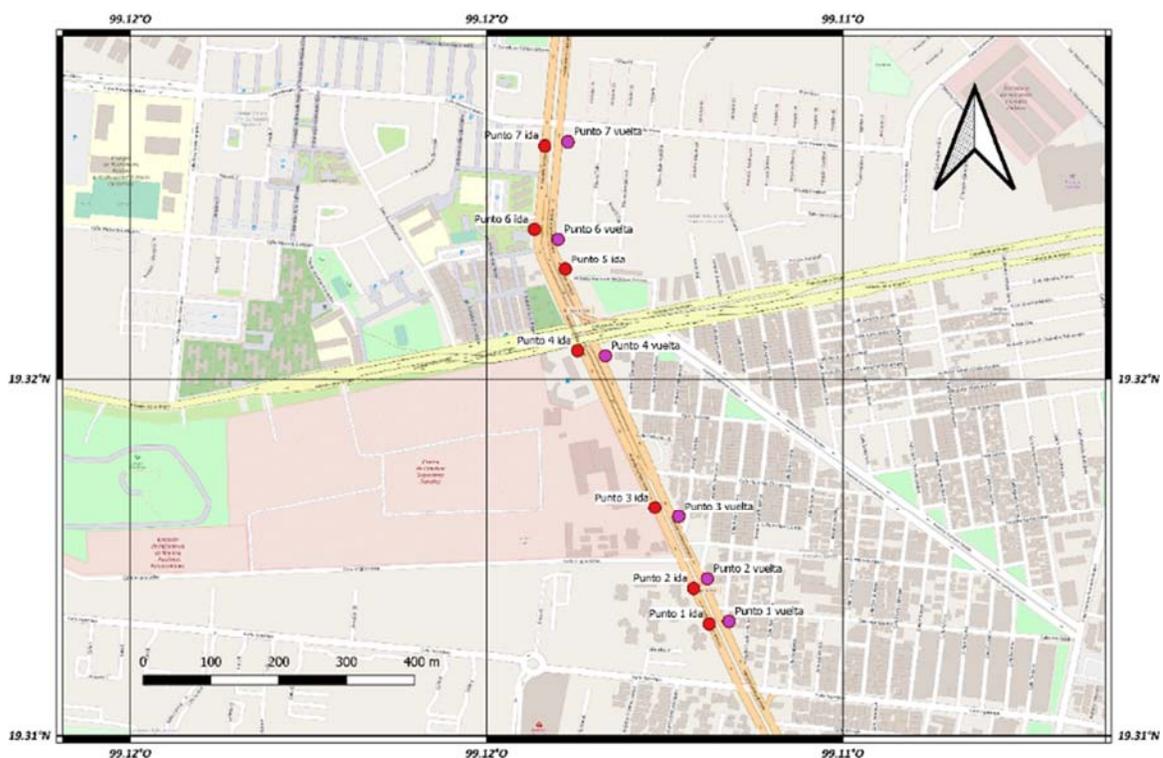
Figura No. 17.- Estaciones en donde se realizó la medición de vibración por paso del Metrobús y tránsito normal de la vialidad.

En la figura 17, se muestran los puntos o estaciones de toma de lectura en específico y están numerados de sur a norte.

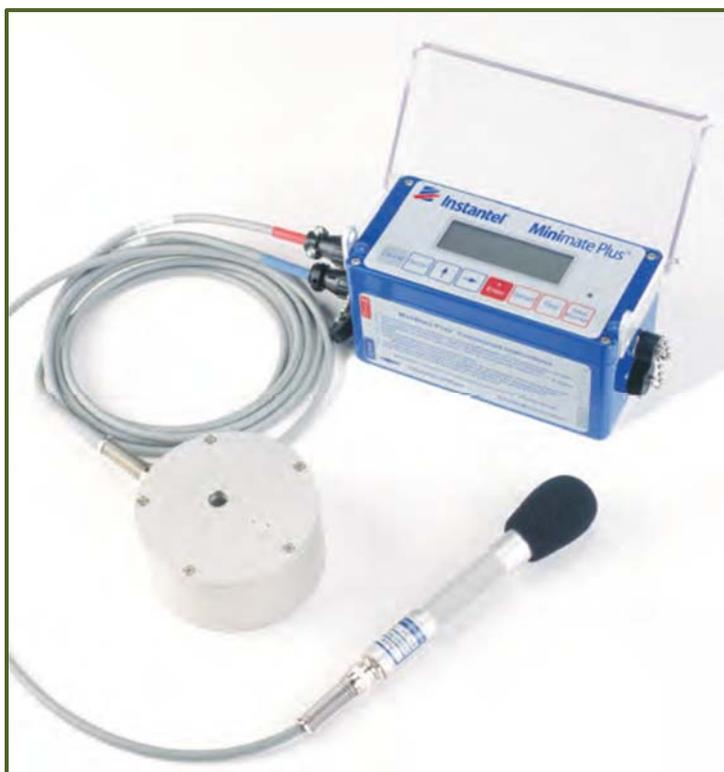
Figura No. 18.- Instrumento de marca *Instantel* utilizado para medir las vibraciones causadas por las fuentes móviles.

Se instalaron en cada uno de los puntos de estudio, en ambas aceras, un medidor de velocidad de partícula marca *Instantel* que tiene un geófono capaz de medir velocidades de partícula del subsuelo en un rango de 2 a 250 Hz de hasta 254 mm/s. En la figura No. 18 se muestra el equipo de medición empleado.

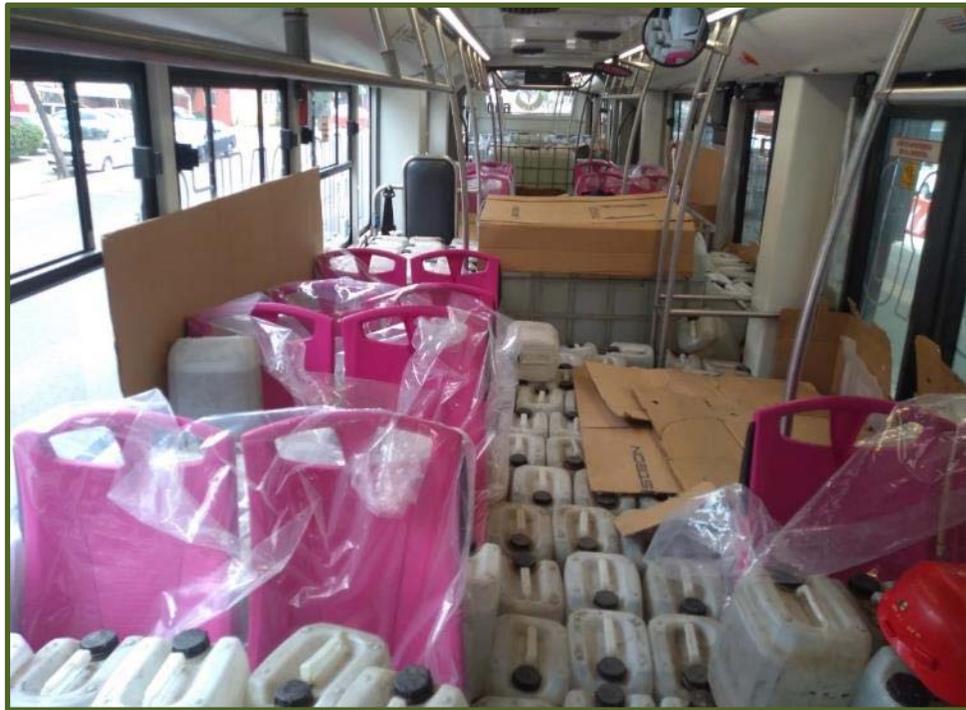
Fotografía No. 12.- Vista al interior del camión de Metrobús usado en los trabajos de campo, se cargó con galones de agua, para simular la carga máxima de operación, 140 pasajeros.

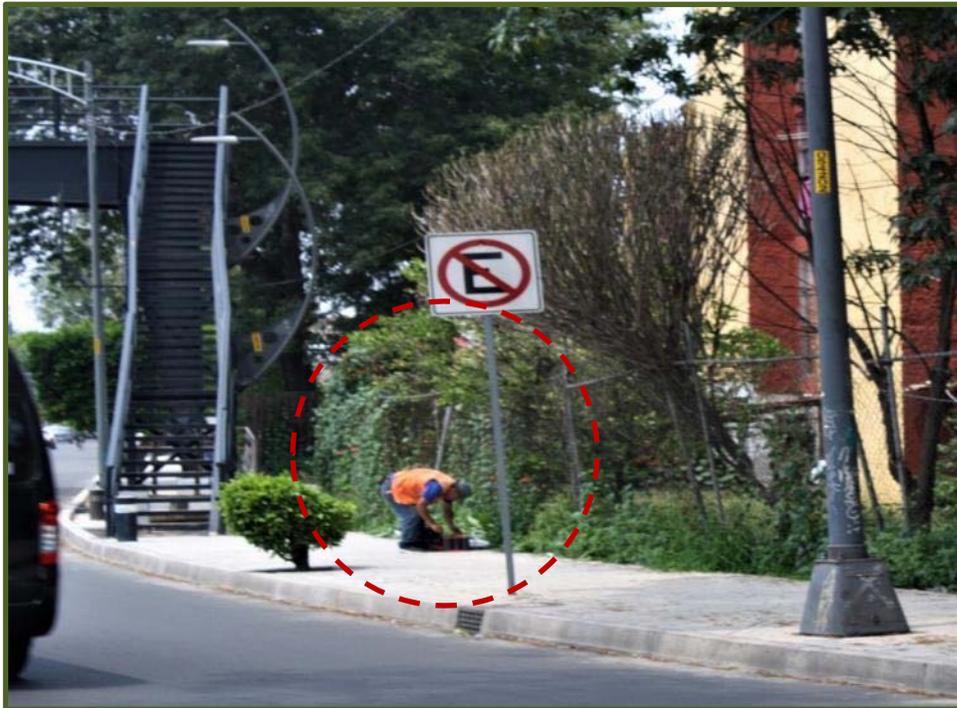
Fotografía No. 15.- Imagen de colocación del equipo de medición, en zona de puente peatonal. En esta estación solo se colocó un equipo de medición.

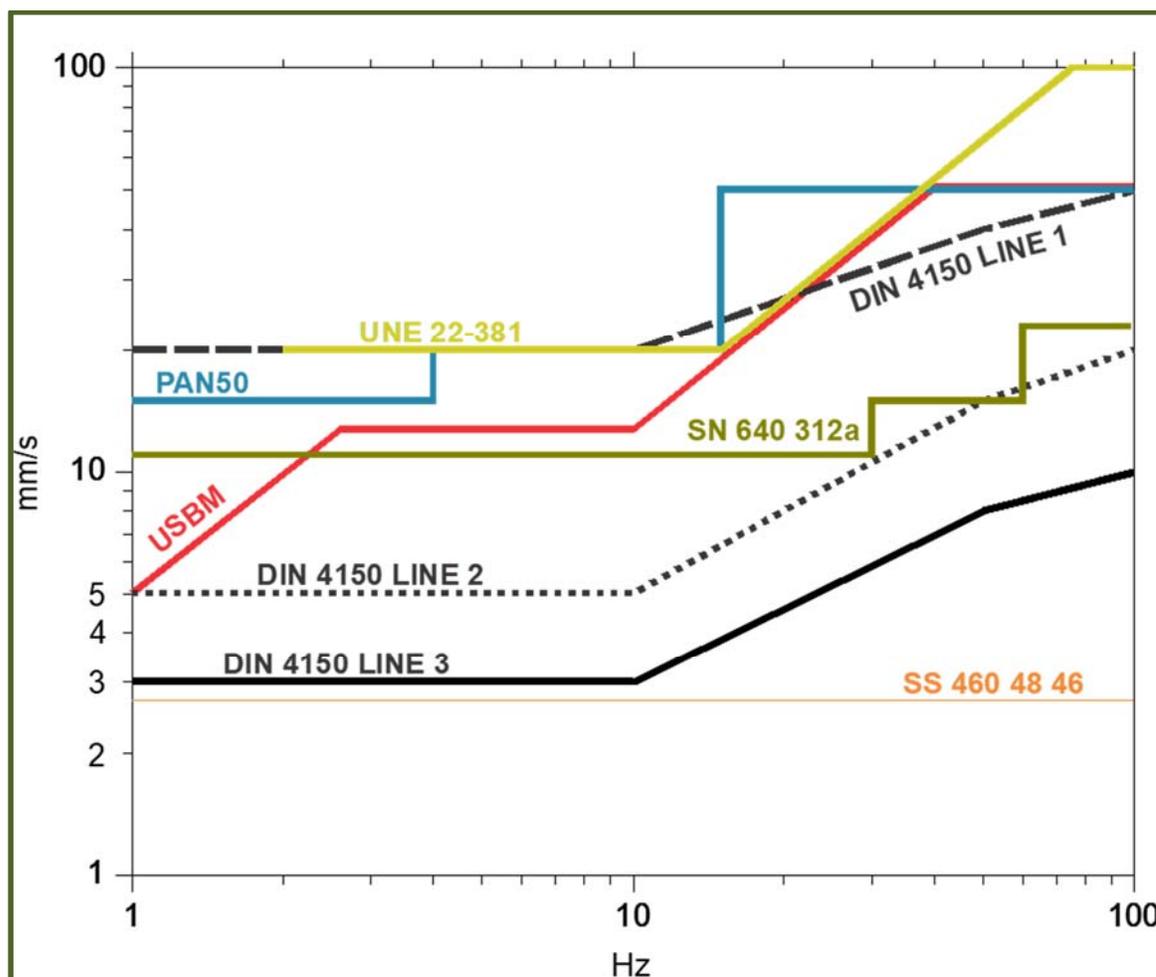
La Figura 19 muestra un compendio que se realizó con base en una investigación de las normas internacionales más reconocidas. Los diferentes símbolos a un lado de cada línea muestra la norma correspondiente. Es importante hacer notar que las normas más exigentes, como la sueca y la alemana, consideran como permisibles los valores de aproximadamente 2.7 a 3 mm/s, a frecuencias de 1 a 100 Hertz.

Figura No. 19.- Resumen gráfico de las normas internacionales.

En la figura citada, se presenta un resumen gráfico de las normas internacionales más reconocidas que indican los niveles aceptables de velocidad de partícula del suelo. Por debajo de los niveles prescritos, las normas señalan que no debe existir

afectación a las personas o edificaciones. Los símbolos corresponden a la siguiente nomenclatura: DIN 4150 es la norma alemana (línea negra), USBM es la norma de los Estados Unidos (línea roja), SN 640 312 es la norma suiza (línea verde oscura), PAN 50 es la norma escocesa (línea azul), y UNE 22-381 (verde claro) es la norma española. La norma sueca SS 460 48 46 se representa con una línea continua independiente de la frecuencia con un valor de velocidad igual a 2.7 mm/s. La norma del Reino Unido BS 7385 no se grafica pues es idéntica a la de los Estados Unidos de Norte America.

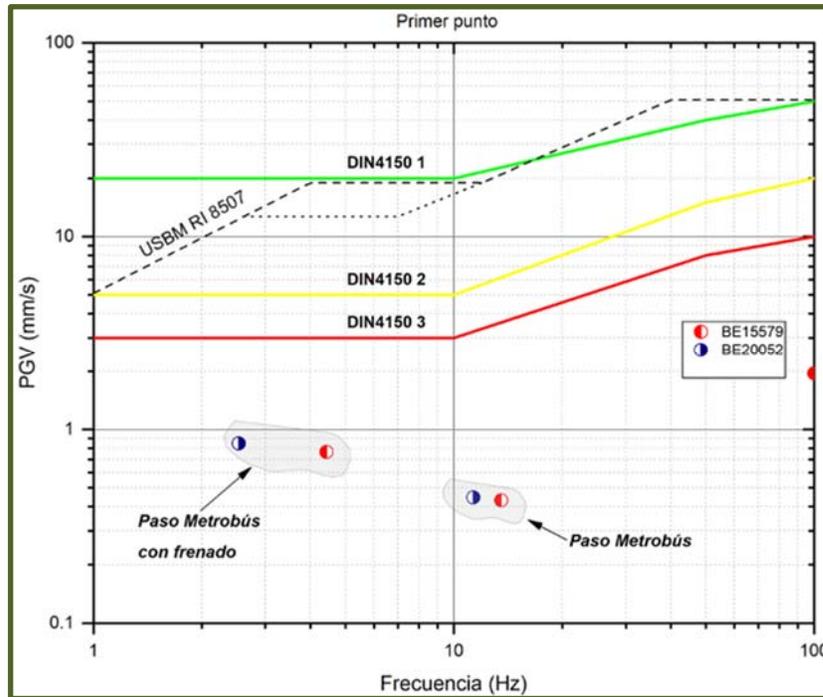
Figura No. 20.- Resultados de mediciones realizadas en la *Estación 1*.

Los colores de los símbolos representan el número de serie del equipo utilizado. Se colocó un equipo a ambos lados de la acera de la avenida y se comparan lado a lado con la sombra color gris.

Los resultados mostrados en las figuras No. 20 a 27, que corresponden a las estaciones de medición 1 a 7, y cuentan con las siguientes características:

b).- Es claro en todas las figuras que los valores de las mediciones están por debajo de la norma alemana más conservadora y muy por debajo de la del Bureau of Mines.

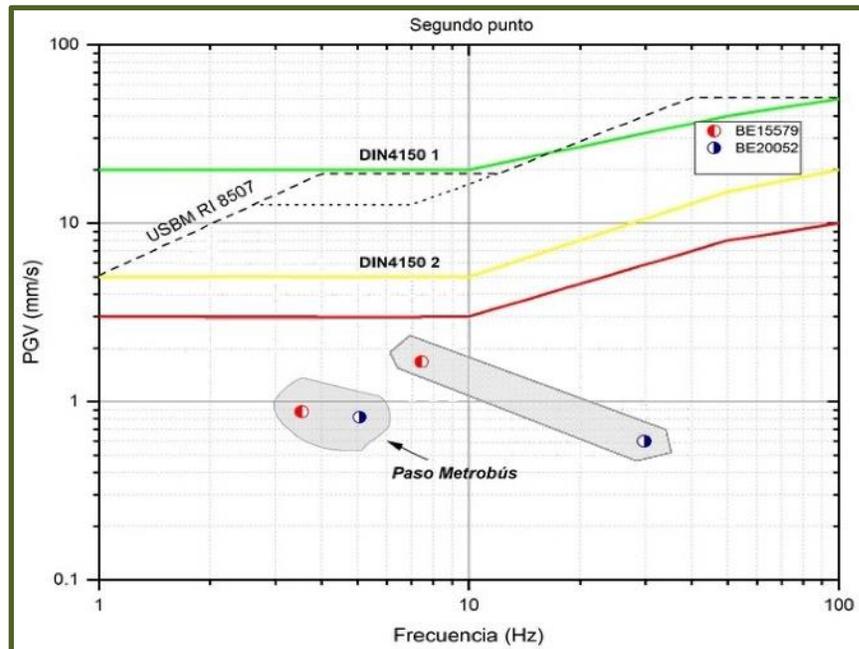
Figura No. 21.- Resultados de mediciones realizadas en la *Estación 2*.

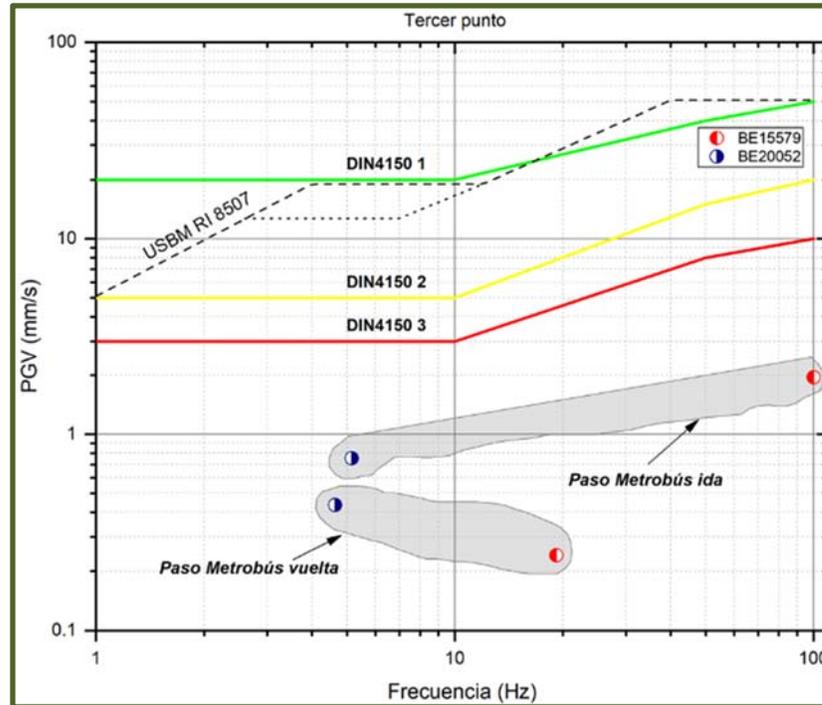
Figura No. 22.- Resultados de mediciones realizadas en la *Estación 3*.

c).- En la tercera estación de medición, existen valores muy distintos a ambos lados de la acera para el paso del Metrobús; sin embargo los valores máximos permisibles en las normas internacionales no fueron rebasados.

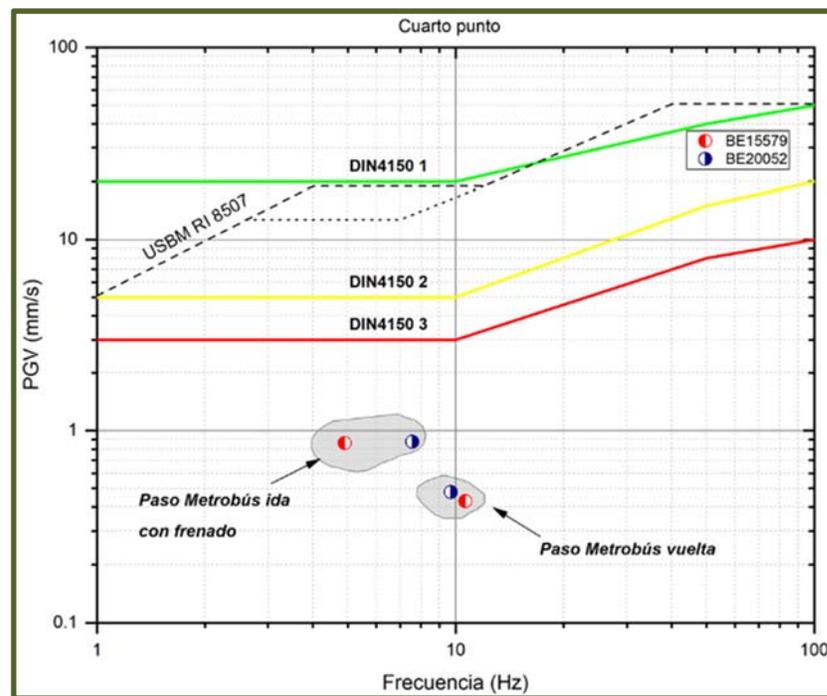
Figura No. 23.- Resultados de mediciones realizadas en la *Estación 4*.

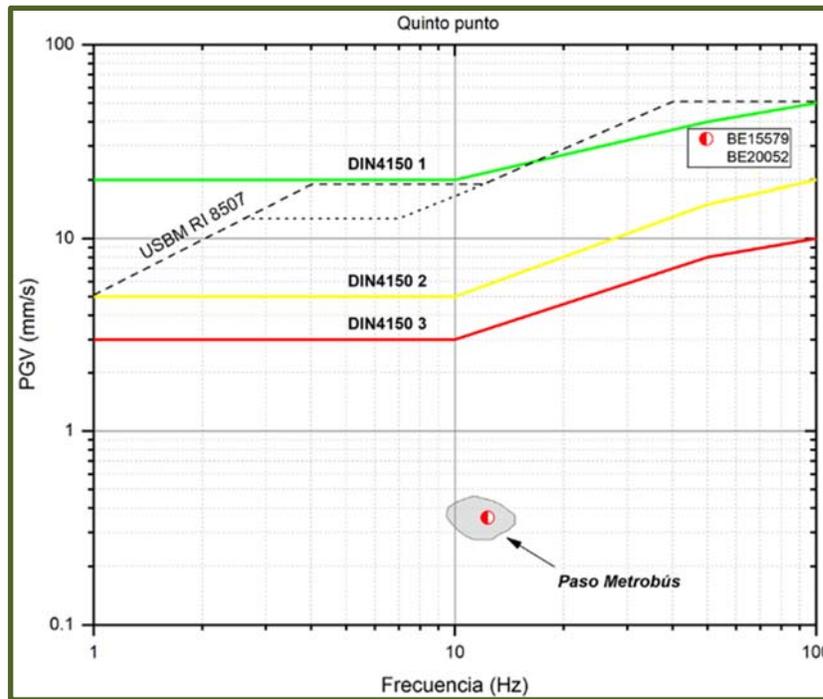
Figura No. 24.- Resultados de mediciones realizadas en la *Estación 5*.

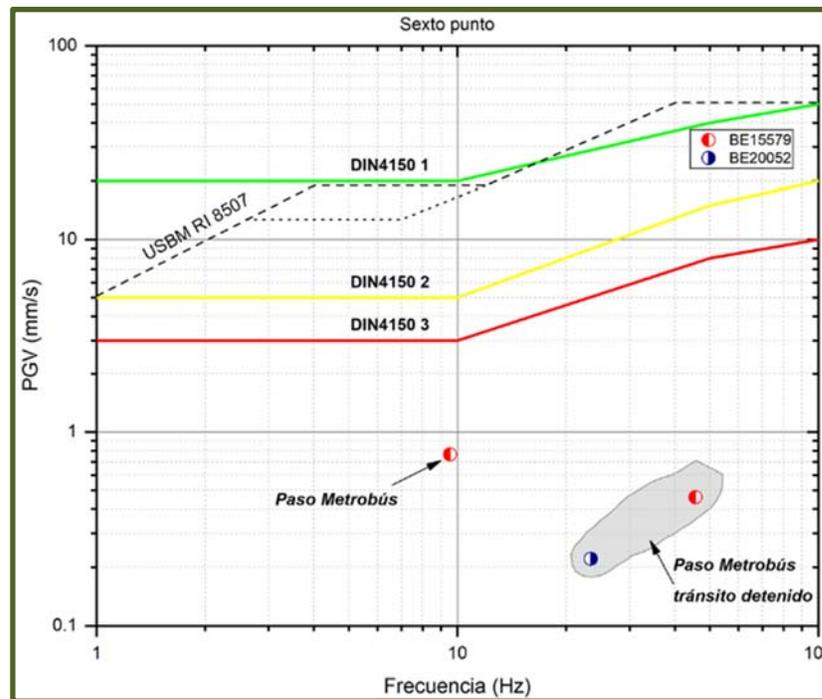
Figura No. 25.- Resultados de mediciones realizadas en la *Estación 6*.

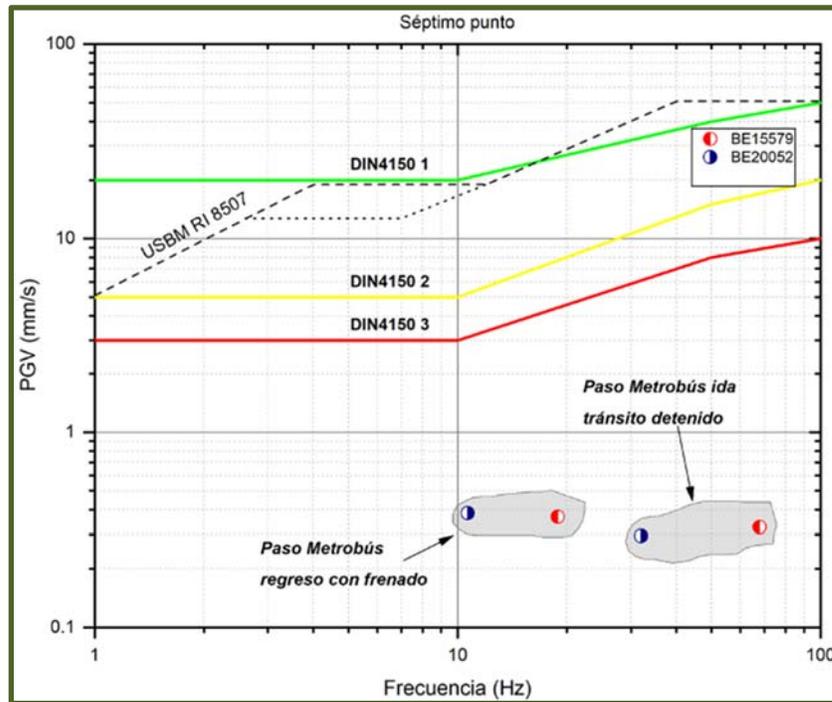
Figura No. 26.- Resultados de mediciones realizadas en la *Estación 7*.

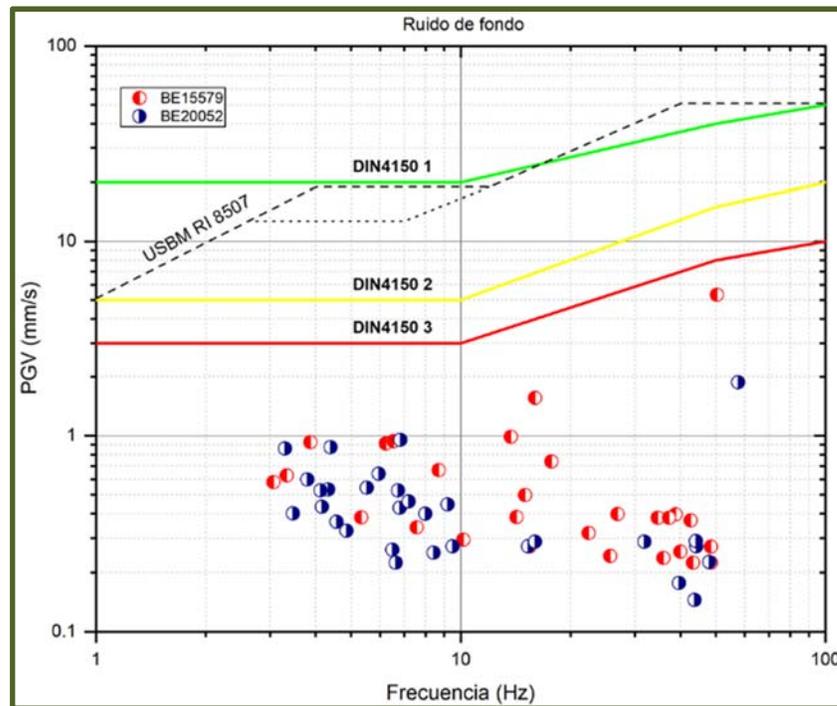
Figura No. 27.- Resultados de mediciones realizadas en las 7 Estaciones, con el tráfico vehicular normal en Av. Carlota Armero ó Eje 3 Oriente, SIN METROBUS.

e).- Además de realizarse lecturas de tránsito vehicular de Metrobús, se realizaron lecturas de vibración generadas por el tránsito normal de vehículos en la zona, en los mismos sitios donde se realizaron las lecturas de vibración, cuyo resultados se muestran en la figura No. 27. Se observa que el tráfico vehicular normal del Eje 3 Oriente induce vibraciones más intensas en promedio de la que genera el Metrobús solo, y si se compagina el tránsito normal con vehículos cargueros y el Metrobús si acaso llegara al nivel de perceptible por personas en reposo a nivel de suelo, situación que probablemente sea inducida principalmente por el paso de vehículos de carga de pocos ejes o bien camiones de volteo y/o cargueros a máxima capacidad, más que el flujo de operación del Metrobús como se puede ver en los pasos controlados del vehículo fuente solo sin la adición del tráfico normal del Eje 3 Oriente.

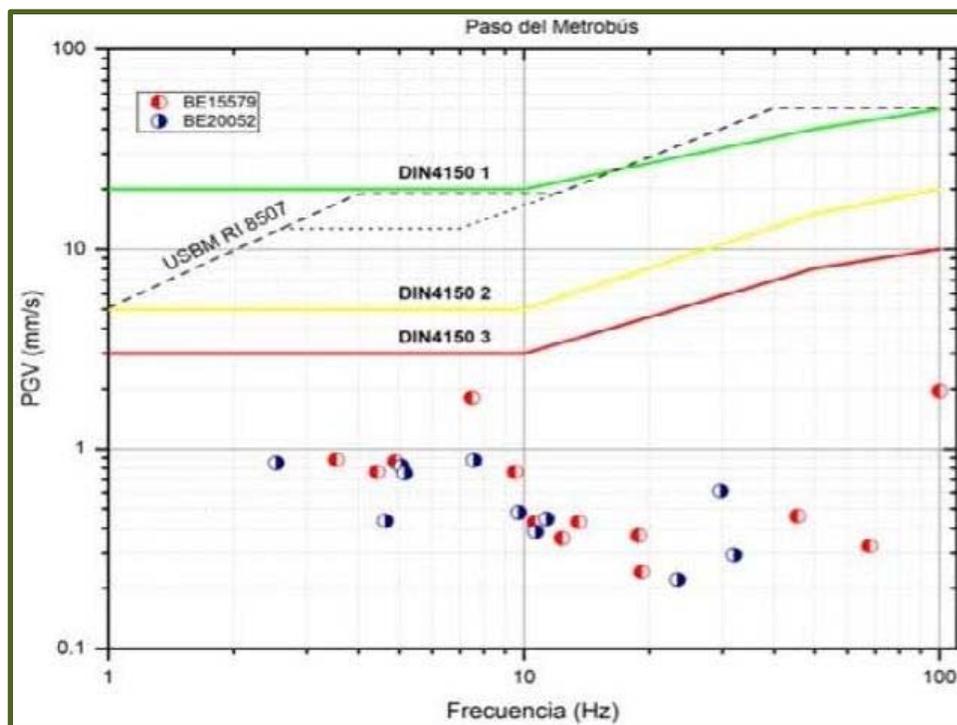
Figura No. 28.- Resumen de las observaciones de medición de ruido sísmico inducido por el paso del Metrobús.

d).- Lo que también importante de resaltar es que, en el caso del Metrobús, ninguno de las mediciones de su paso, frenando o no, están por arriba de la norma alemana más conservadora y están por debajo de la norma alemana que debe usarse en estos casos para casas habitación (línea amarilla). El resumen de las mediciones de vibración sísmica inducida en el terreno debido al paso del Metrobús se muestra en la figura No. 28. Igualmente, se muestra cómo se mencionó anteriormente, es que el Metrobús, aún en el proceso de frenado no causa una vibración del suelo que rebase las normas internacionales más estrictas.

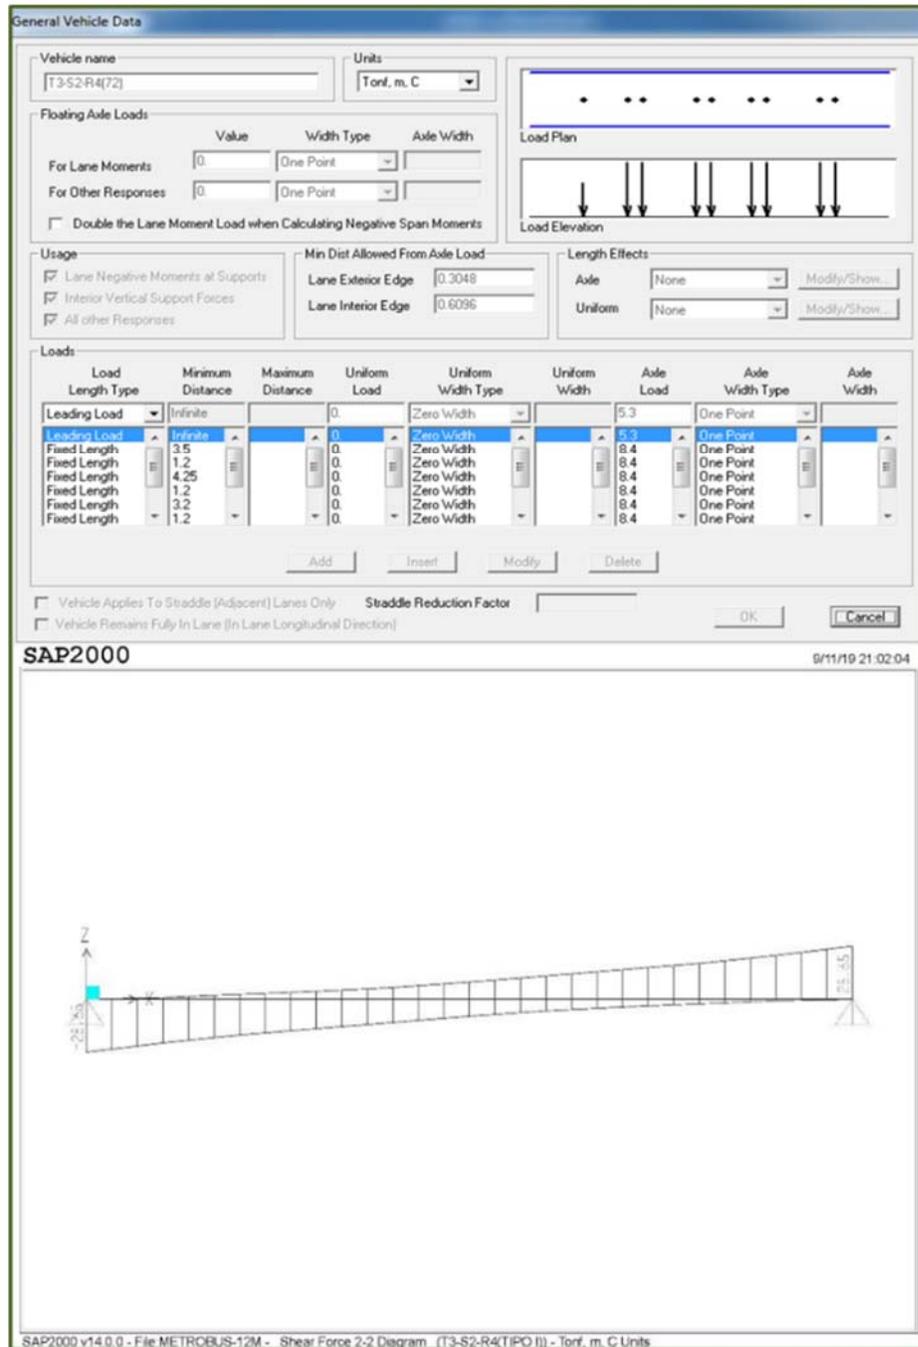
Figura No. 29.- Captura de información en programa SAP-2000 del camión T3-S2-R4 (TIPO I) y resultado de la fuerza cortante por efecto de Línea de Influencia en 12.40 m.

Para tener una idea más clara de la influencia de los diferentes camiones tipo establecidos por la Secretaria de Comunicaciones y Transportes, respecto a la longitud total de ejes del Metrobús Articulado, que es de 12.40 m; se hizo el cálculo de la Línea de Influencia por medio del programa SAP-2000 versión 14, y así efectuar la comparativa respectiva.
