“ESTUDIO DE MEDICIÓN DE RUIDO SÍSMICO (VIBRACIONES) INDUCIDO EN EL SUBSUELO POR LA AMPLIACION DE LA LINEA 5 DEL METROBÚS, A UBICARSE SOBRE LA AV. EJE 3 ORIENTE (CARLOTA ARMERO) TOMANDO COMO PUNTO DE PARTIDA LA ESTACIÓN “MANUELA SÁENZ” Y FINAL LA “TEPETLAPA”, ALCALDÍA DE COYOACÁN, EN LA CIUDAD DE MÉXICO”

Ingenieros Geotécnicos
y Estructuristas, S.A. de C.V.

AGOSTO 2019

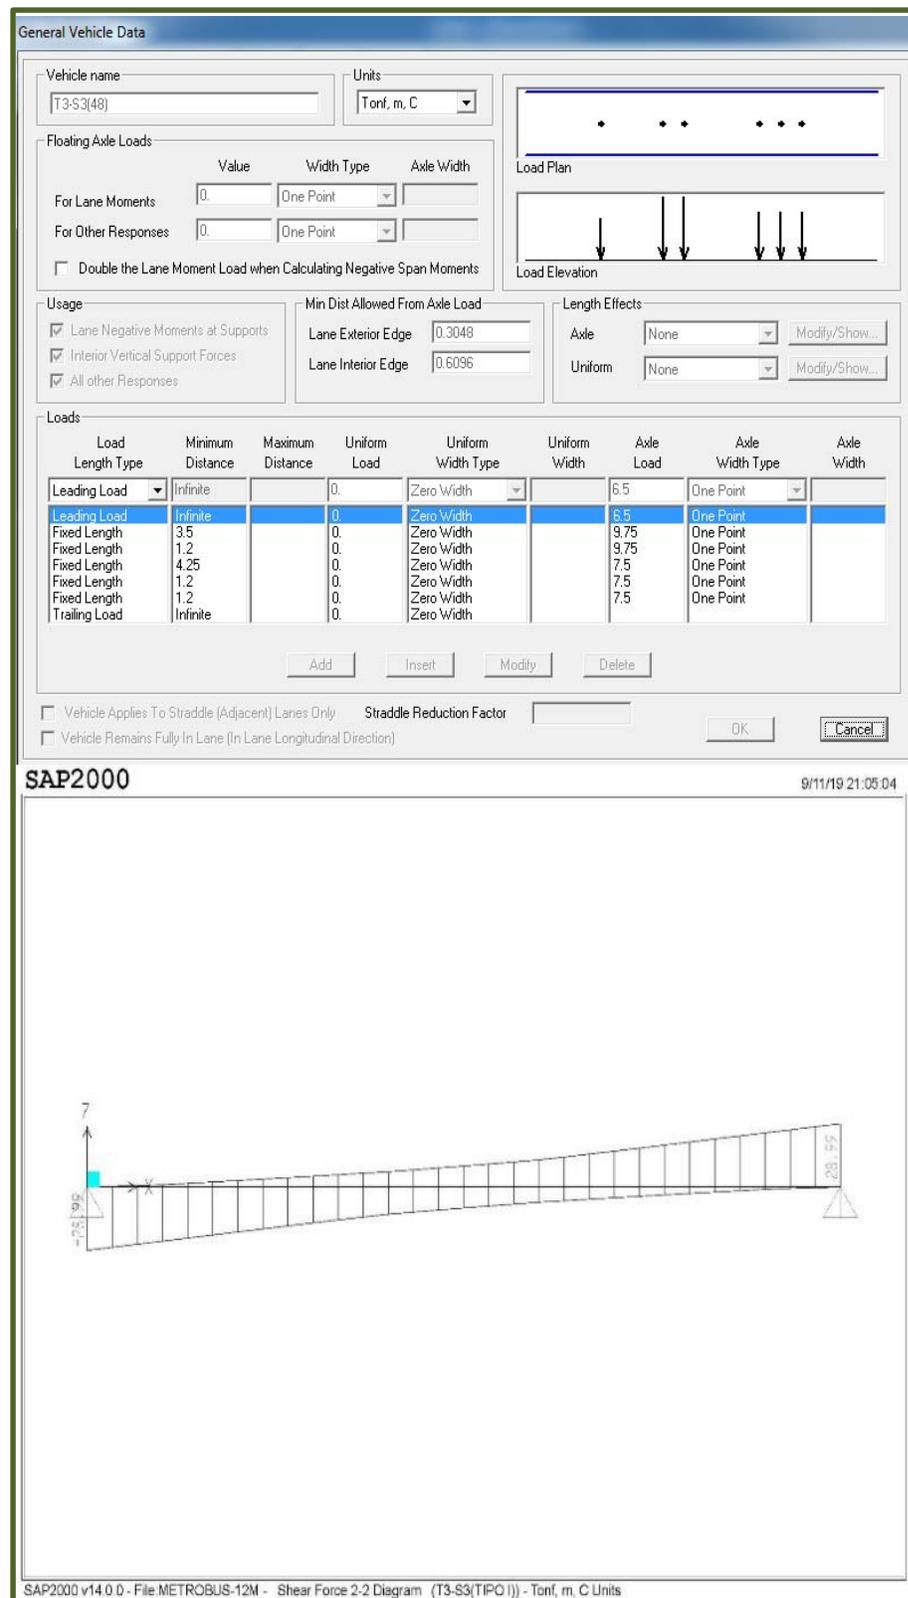
Figura No. 30.- Captura de información en programa SAP-2000 del camión T3-S3 (TIPO I) y resultado de la fuerza cortante por efecto de Línea de Influencia en 12.40 m.

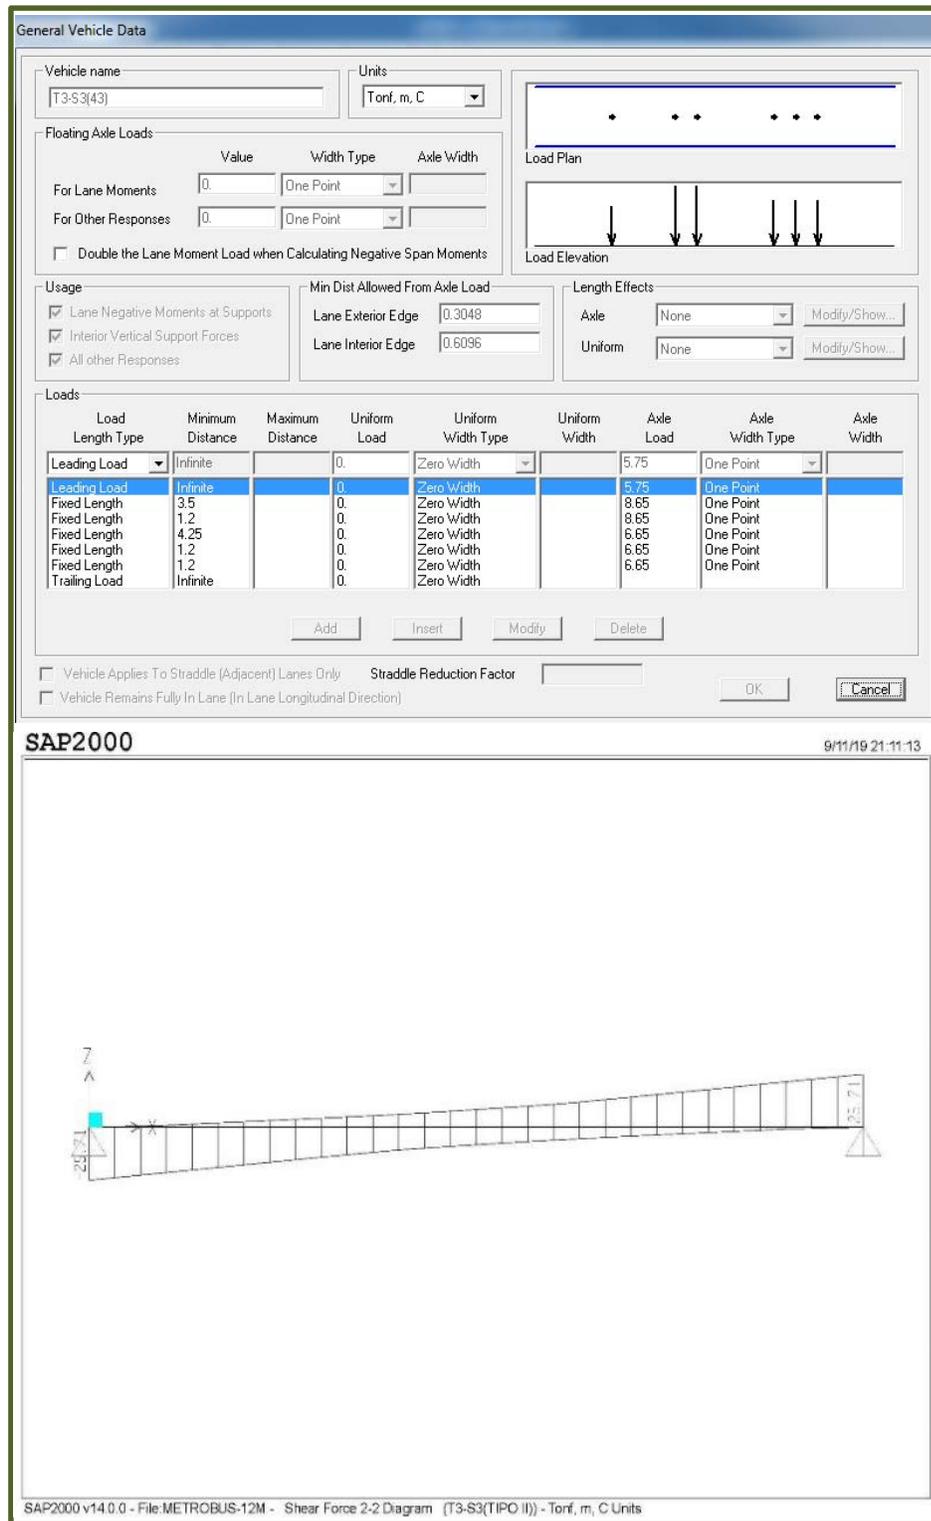
Figura No. 32.- Captura de información en programa SAP-2000 del camión T3-S3 (TIPO II) y resultado de la fuerza cortante por efecto de Línea de Influencia en 12.40 m.

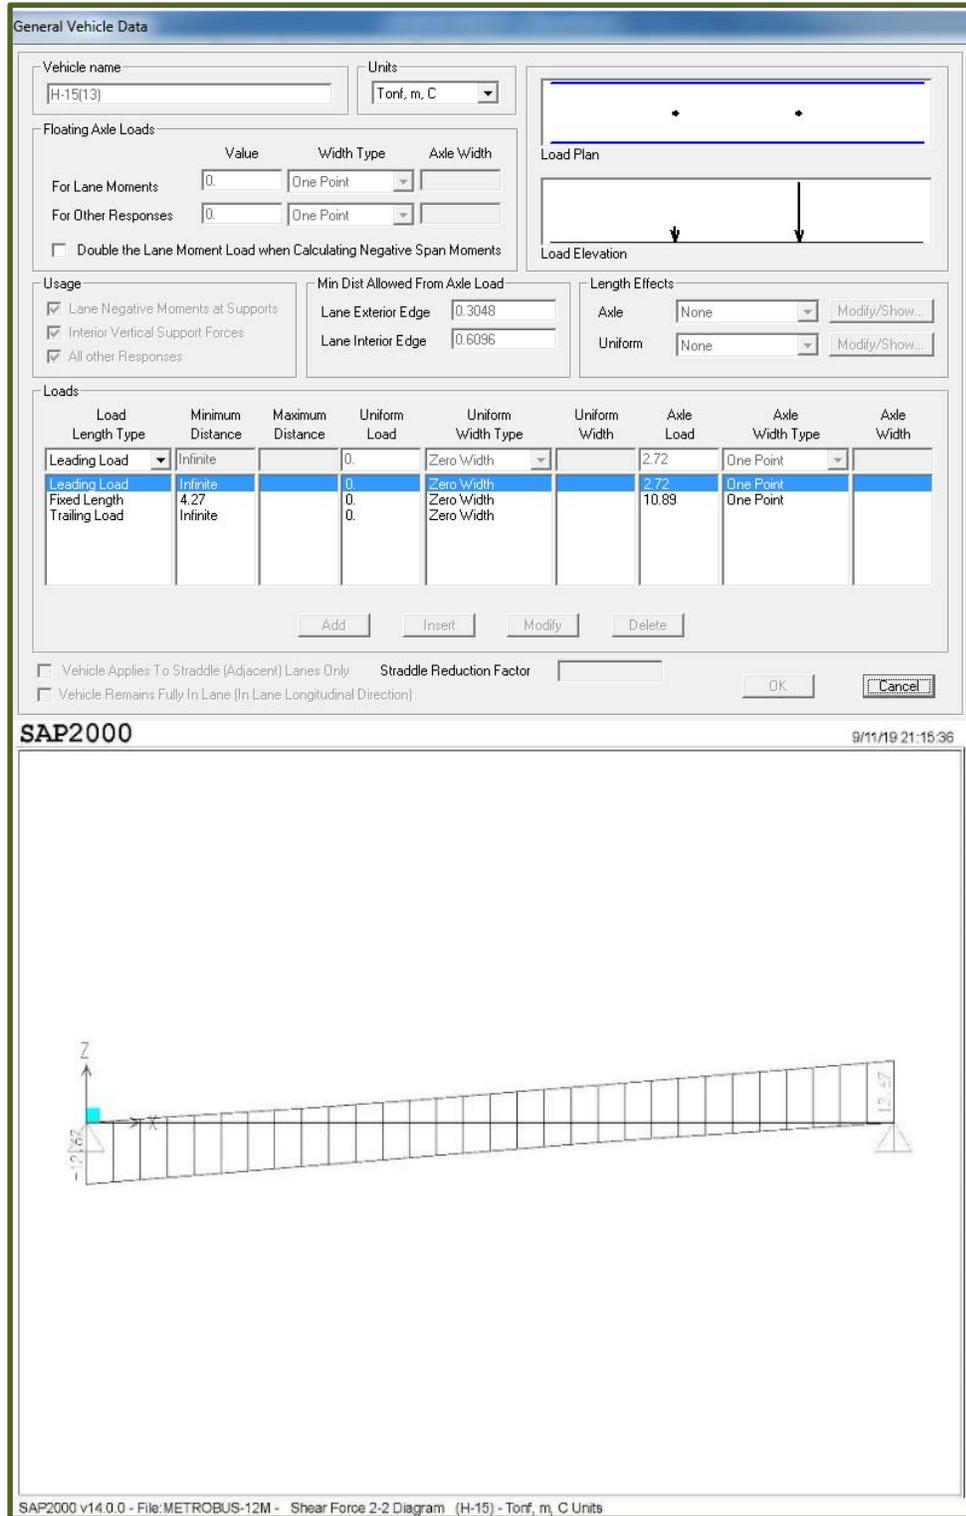
Figura No. 35.- Captura de información en programa SAP-2000 del camión H-15 y resultado de la fuerza cortante por efecto de Línea de Influencia en 12.40 m.

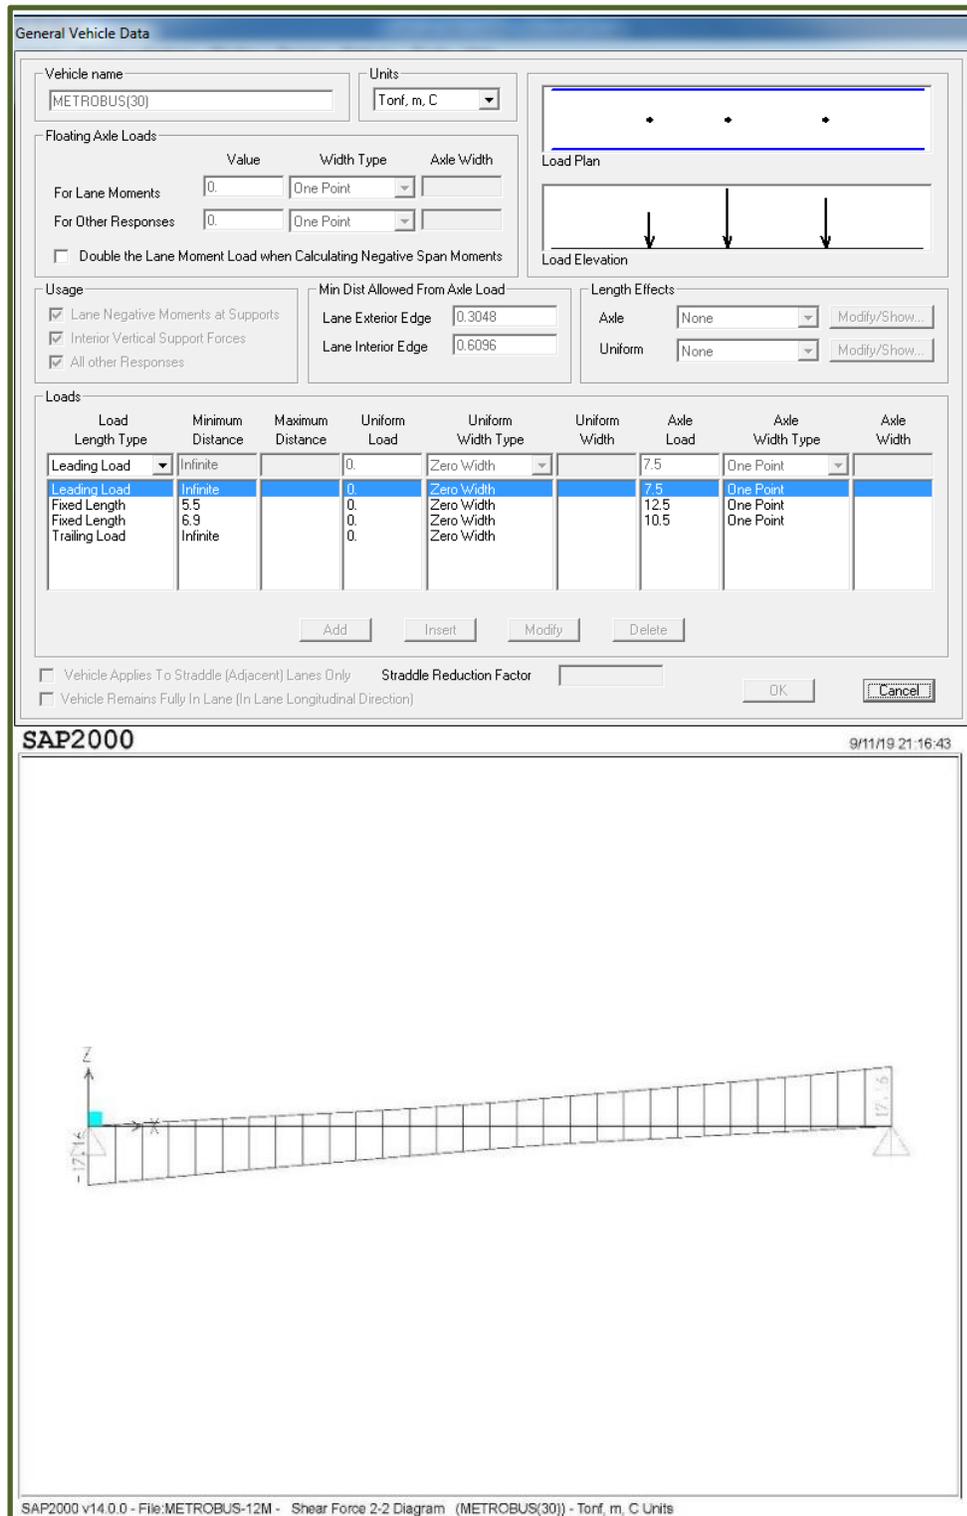
Figura No. 36.- Captura de información en programa SAP-2000 del Metrobús Articulado y resultado de la fuerza cortante por efecto de Línea de Influencia en 12.40 m.
