REFUERZO ESTRUCTURAL  
EN EL INTERIOR DE LA COLUMNA  
DE LA INDEPENDENCIA (ÁNGEL)

# REFUERZO ESTRUCTURAL

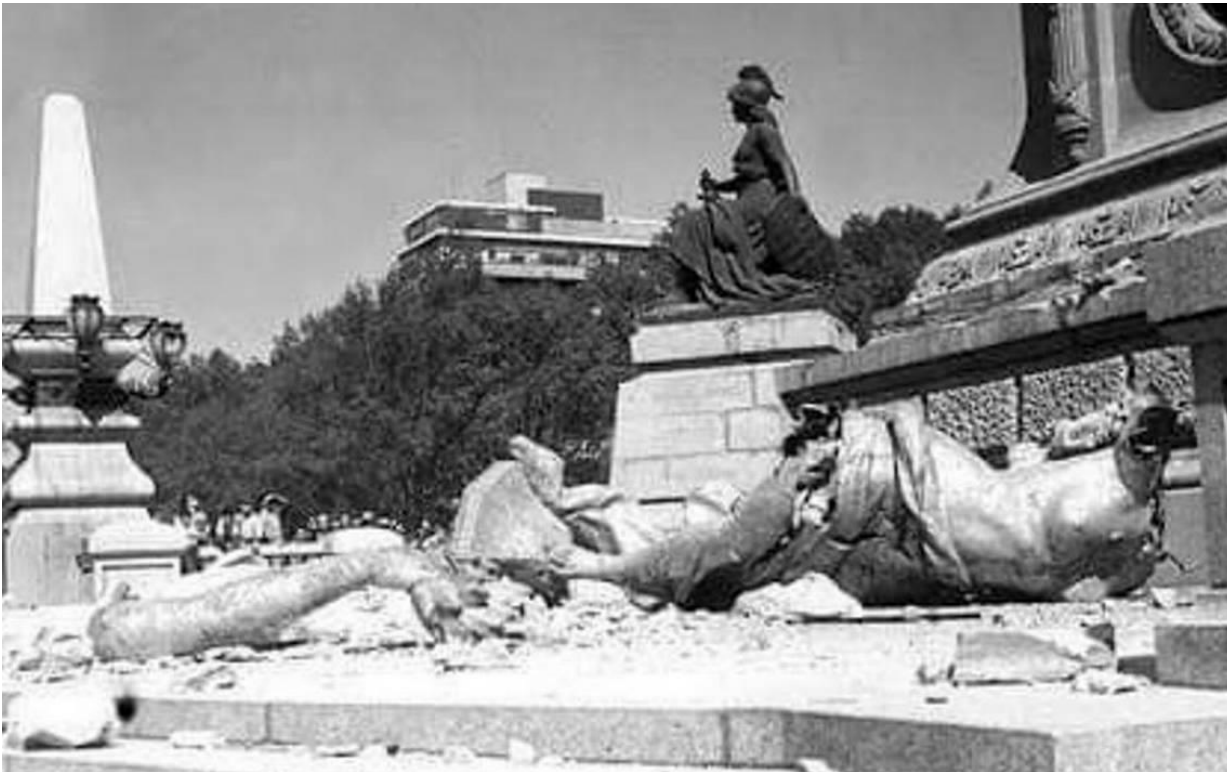
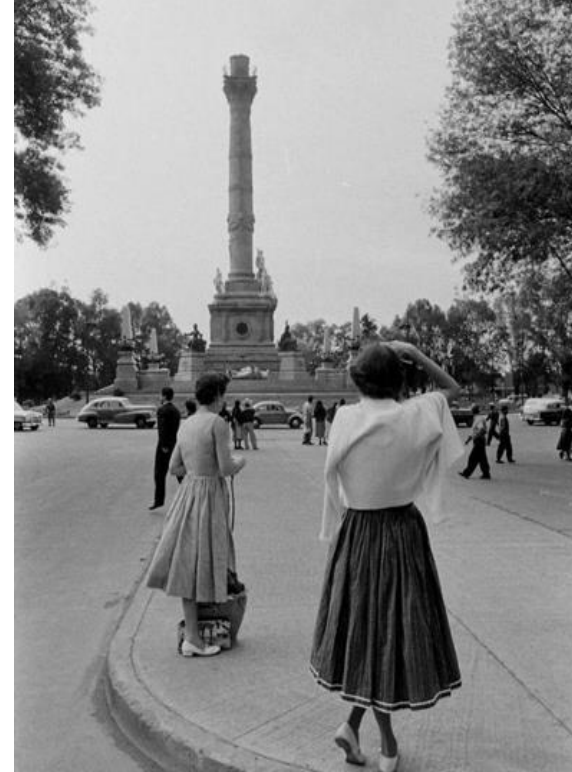
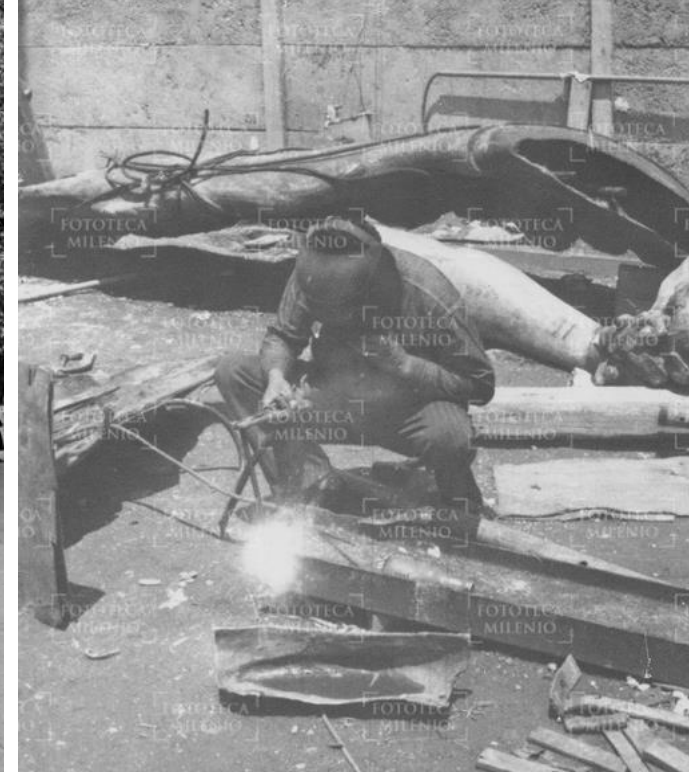
1957

Se registró la caída de la Victoria Alada

Se le colocó un cilindro de acero como reforzamiento y se repone la escultura

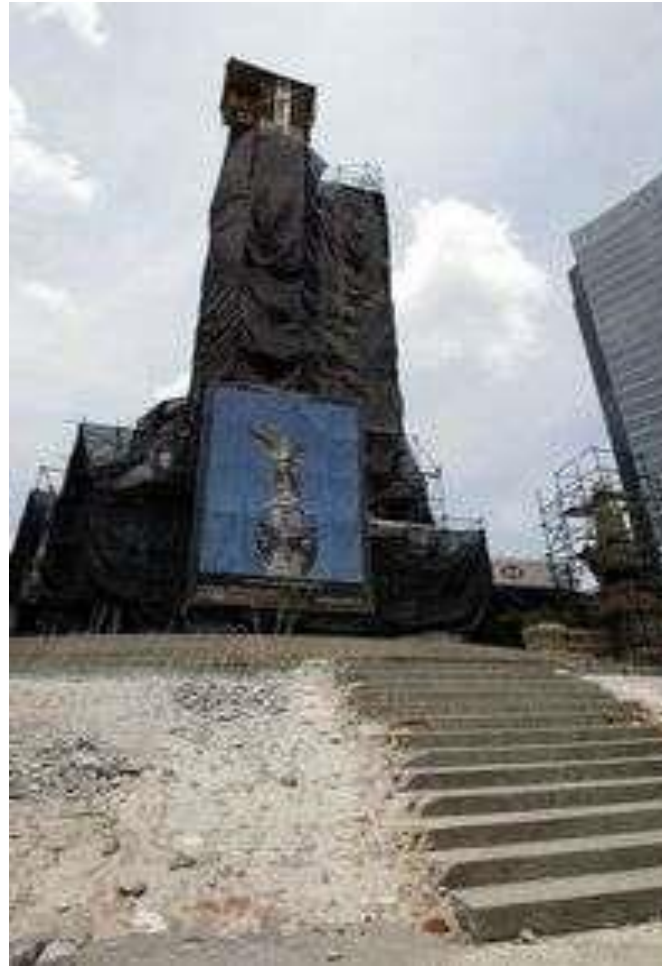
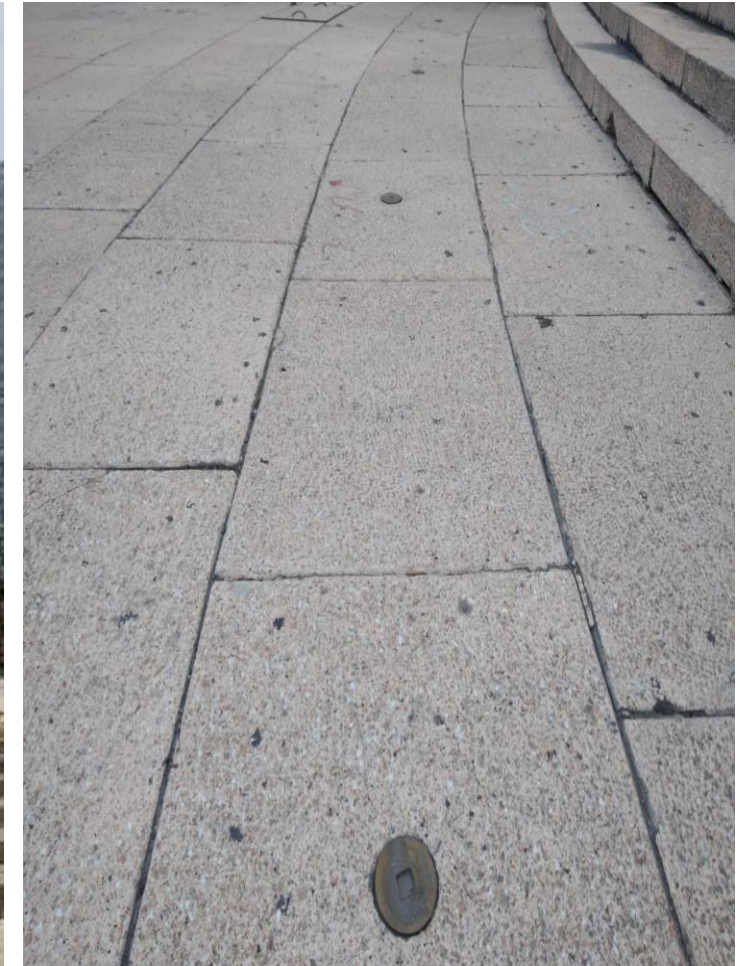
**2006**

Se realizan trabajos de mantenimiento y se lleva a cabo el anclaje con la colocación de un perno a la base de la escultura

También se colocó una pantalla de gel en el perímetro a través de perforaciones de 15 metros de profundidad, lo cual permite que el Ángel siga emergiendo sin tener mayores afectaciones

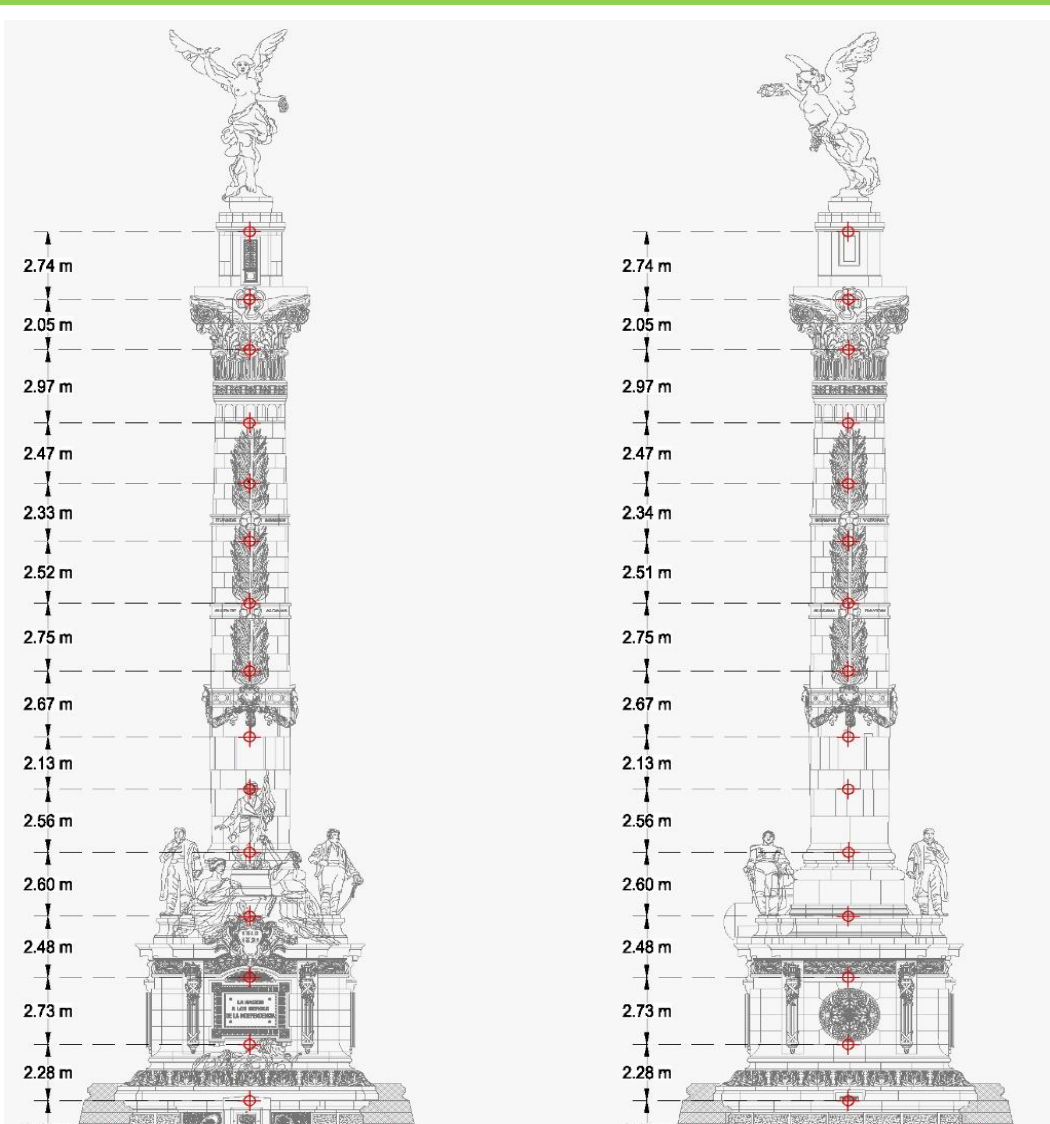
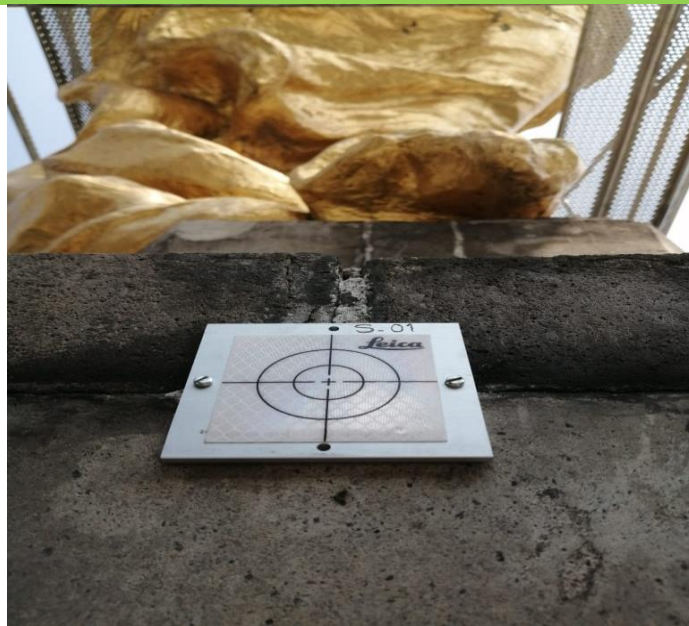
# SISTEMA DE MONITOREO

Colocación de 100 puntos de control en obeliscos y cantera para monitoreo de movimientos durante el proceso de reforzamiento

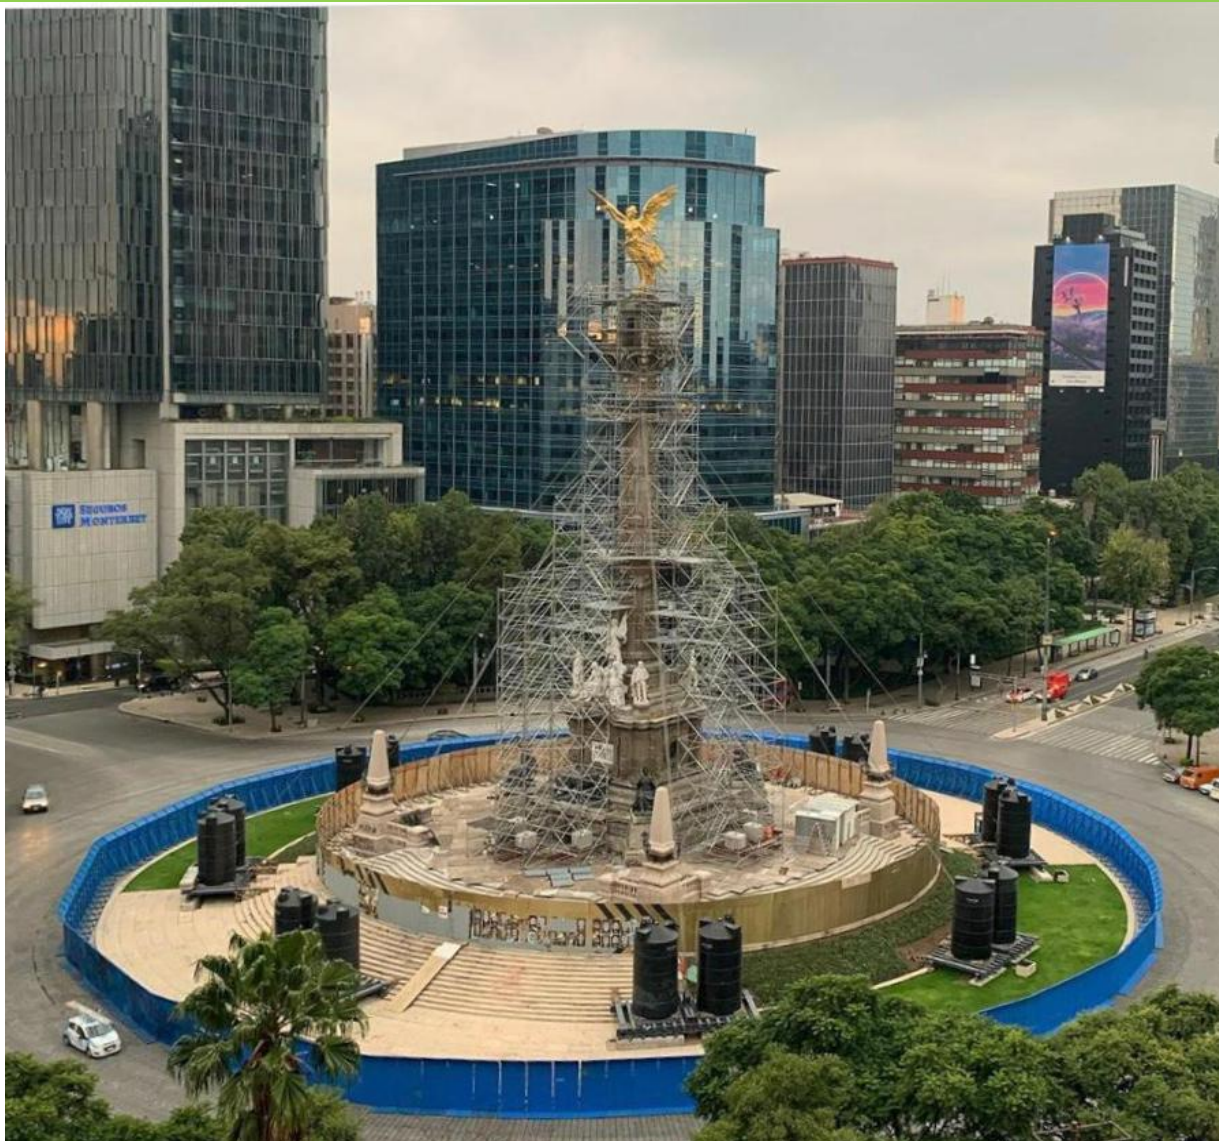
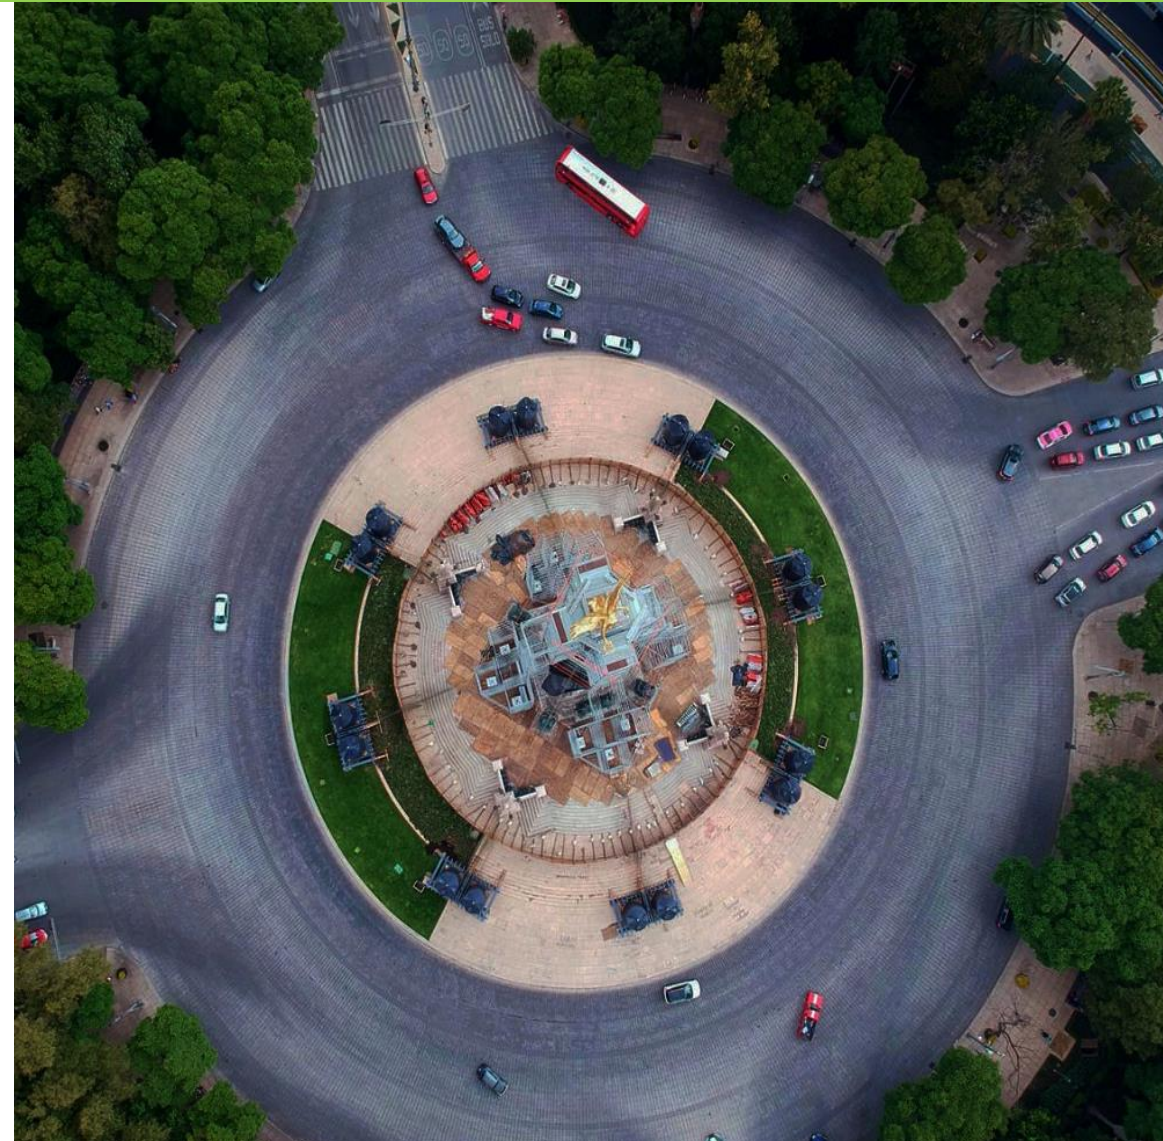
# REFUERZO TEMPORAL CON CONTRAPESOS

Colocación de 16 tanques de almacenamiento con capacidad de 20 mil litros (20 ton)

Tensado de 32 cables de acero de  $\frac{3}{4}$

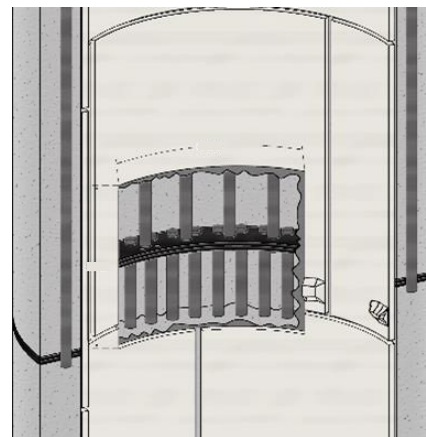
**PASO 2**

Apertura de cala para revisión de conexiones

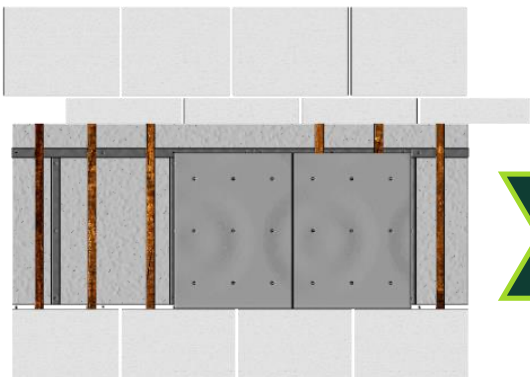
## PASO 5

Colado de Sección con  
concreto  $F'_{C}=250 \text{ kg/ cm}^2$ ,  
fraguado a 24 horas

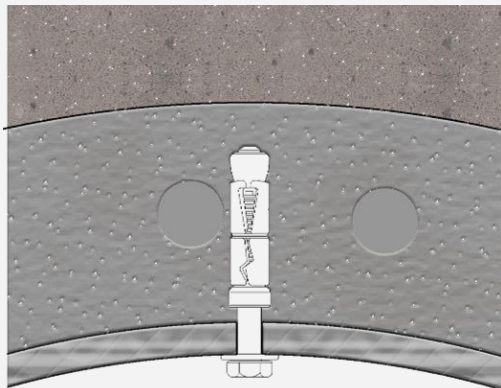
## PASO 7

Instalación de pernos de cortante

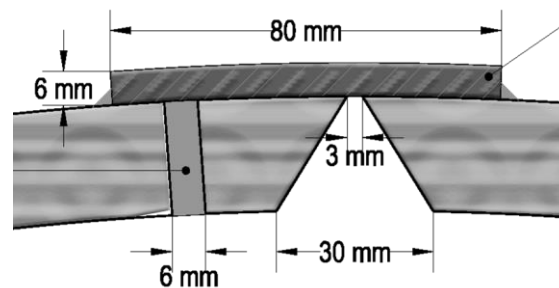
## PASO 8

Soldadura de uniones de placas nuevas

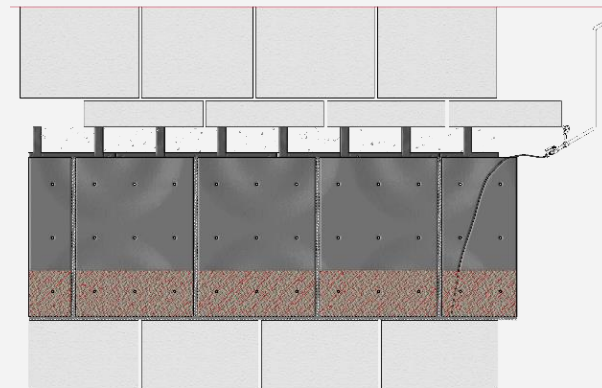
## PASO 9

Relleno de espacio anular  
con lechada fluida

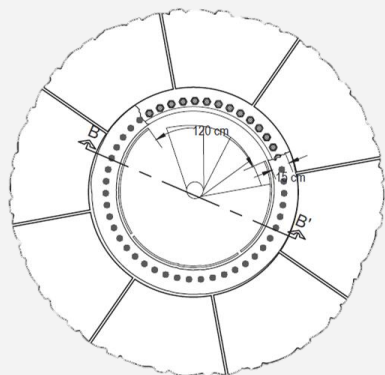
Primer cinturón de acero a 14 metros de altura

Segundo cinturón de acero 15.32 metros de altura

1. Demolición de concreto dañado
2. Limpieza con aire comprimido
3. Colocación de mortero en juntas entre sillares existentes
4. Aplicación de cal-agua sobre mortero
5. Corte, retiro y sustitución para cada cinturón de 47 barras de acero A-36, de 1.80 a 2.10 m de largo cada una, unidas con bulbos de soldadura
6. Pruebas de laboratorio en bulbos de soldadura
7. Colocación de 4 placas de Acero A-36 de 1" de espesor, ancladas con 36 pernos de acero
8. Suministro y elaboración de concreto hecho en obra de 250kg/cm<sup>2</sup>
9. Pruebas de laboratorio en concreto

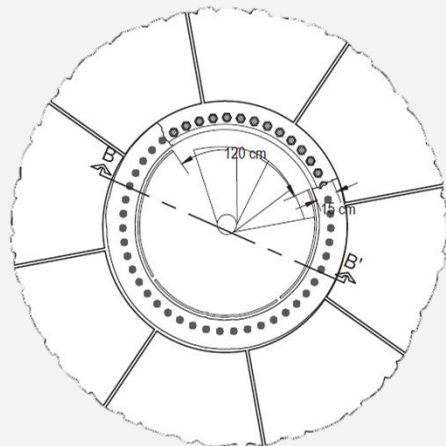
Tercer cinturón de acero a 16.64 metros de altura

1. Retiro de dos placas dañadas
2. Demolición de concreto dañado en zona de dos placas
3. Limpieza con aire comprimido
4. Colocación de mortero en juntas entre sillares existentes
5. Aplicación de cal-agua sobre mortero
6. Colocación de 2 placas de Acero A-36 de 1" de espesor, ancladas con 36 pernos de acero

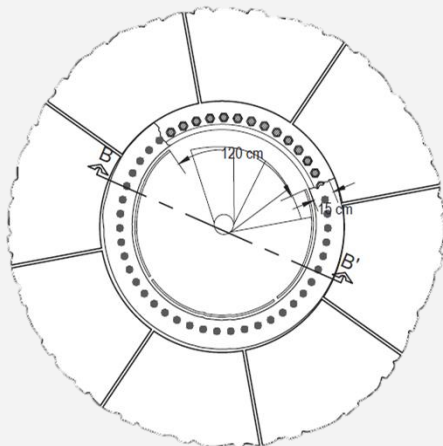
Cuarto cinturón de acero a 19.28 metros de altura

1. Retiro de placa de acero existente
2. Revisión ocular del concreto existente
3. Ranura de 0.10m de ancho por 1.32 m de largo para buscar conexión de barras.
4. Verificación de inexistencia de conexión; se trata de una barra continua que **no está dañada**
5. Cierre de ranura con mortero
6. Limpieza con aire comprimido
7. Reemplazo de placas
