COMPLEMENTO AL ATLAS DE RIESGO DE LA CIUDAD DE MÉXICO

ESTUDIO GEOFÍSICO EN LA MODALIDAD DE IMAGEN DE RESISTIVIDAD ELÉCTRICA Y GPR.

**COLONIAS
DANIEL GARZA, AMPLIACIÓN DANIEL GARZA,
16 DE SEPTIEMBRE, AMÉRICA Y OBSERVATORIO
CDMX**

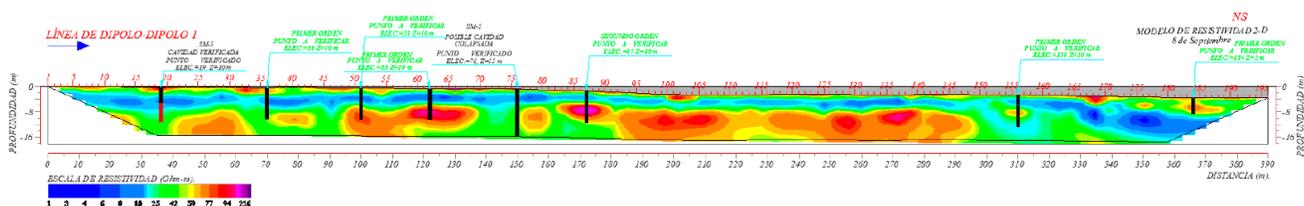
Ilustración 13 Modelo de Resistividad Línea 1

Línea 1: Esta línea tiene una longitud de 390 metros (196 electrodos) y se realizó sobre la calle 8 de septiembre. Se pueden apreciar los diferentes cambios litológicos presentes en el área. En esta línea se identificaron superficialmente seis anomalías geofísicas en tonalidades rojas, las cuales en la revisión del área corresponden con zonas de asentamientos que se han reflejado en el asfalto y casas, en estas últimas dañando la infraestructura, ya que presentan cuarteaduras en las paredes. A profundidad en los electrodos 19, 36, 51, 63, 76, 87, 156 y 184 se muestra la interrupción de las tonalidades rojas y anomalías de color naranja-rojo, lo cual es indicativo de posibles cavidades; por lo tanto, se recomienda verificar estos puntos por medio SM.

Se hace mención que de las propuestas anteriores se verificaron las ubicadas en los electrodos 19 y 76, dando como resultado la presencia de una cavidad y una cavidad colapsada, ya que de acuerdo con los resultados de las perforaciones se presentó pérdida de circulación, materiales blandos y la barrena se fue a fondo perdido. Lo anterior se presenta en la ilustración 13.

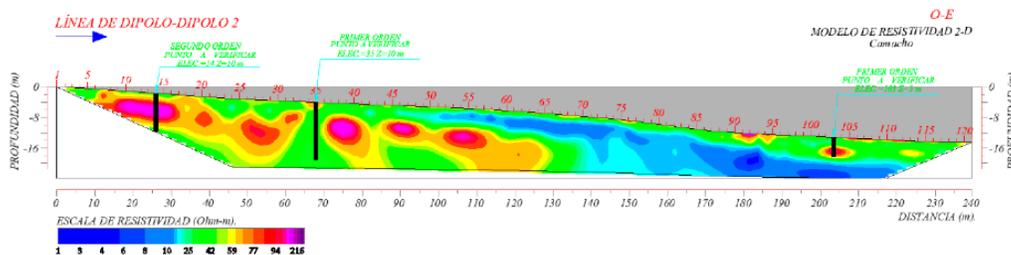
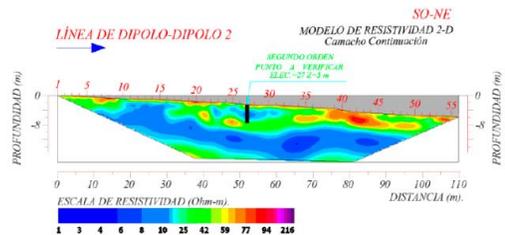
Ilustración 15 Modelo de Resistividad Línea 2

Línea 2: Se localiza en la calle de Camacho y esta divida en 2 partes, la primera cuenta con una distancia de 240 m y la segunda de 110 m. En la primera parte de esta línea se aprecian varias anomalías de alta resistividad y la interrupción de la continuidad de los horizontes de matriz granular, las cuales están ubicadas en los electrodos 14, 35 y 103 presentados en la ilustración 15 y 16 que se correlacionan con posibles cavidades. Se hace mención que se observan algunas otras anomalías de alta resistividad; sin embargo, debido a la litología y estratigrafía del área de estudio se infiere que se trata de depósitos piroclásticos de matriz arenosa con presencia de limos consolidados. En la segunda parte ilustración 16 se muestra entre los electrodos 22 a 27 una anomalía de baja resistividad, la cual, en superficie ha generado asentamientos y fracturamiento; por lo tanto, es posible que se trate de una cavidad colapsada; no obstante, para corroborar lo anterior se recomienda llevar a cabo un SM.

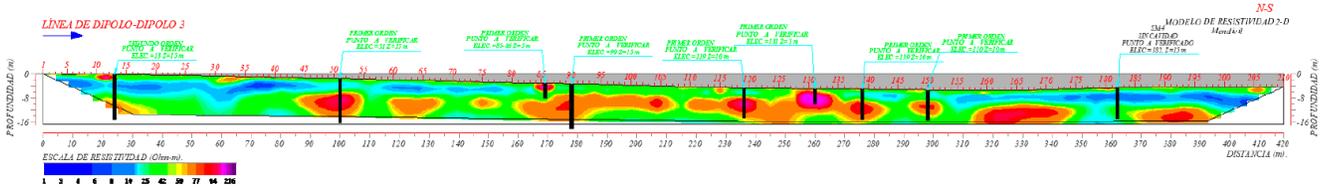
Ilustración 18 Modelo de Resistividad Línea 3

Línea 3: Su longitud es de 420 m aproximadamente y se ubica sobre la calle de Mendivil. En esta línea se aprecian ocho anomalías asociadas a posibles cavidades y estas se ubican en los siguientes electrodos: 13, 51, 85, 90, 119, 131, 150 y 182. Se hace la observación de que en el recorrido de campo entre los electrodos 140-142 se detectó una zona de asentamiento correlacionada a una posible mina dentro de la vivienda, sin embargo, el perfil de resistividad no mostro una anomalía correlacionada a esta estructura de riesgo, más bien se muestra tonalidades azules, las cuales se menciona corresponden a materiales limo-arcillosos mal consolidados; no obstante, se recomienda realizar una perforación dentro de la vivienda para corroborar lo anterior y/o descartar una cavidad. De las anomalías mencionadas se verifico la localizada en el electrodo 182, dando como resultado, "negativo a cavidad"; no obstante, es indispensable la verificación de las demás anomalías, ya que la geofísica es un método indirecto y las anomalías resistivas que se aprecian pueden generarse por diversos factores en el subsuelo.

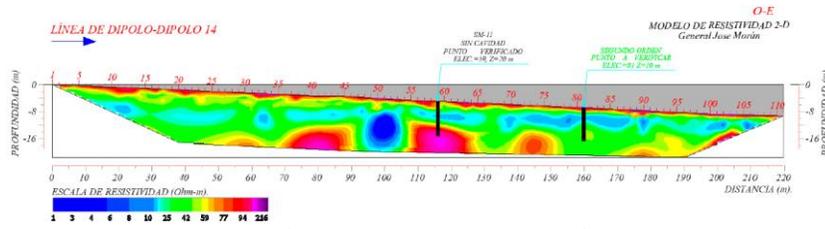
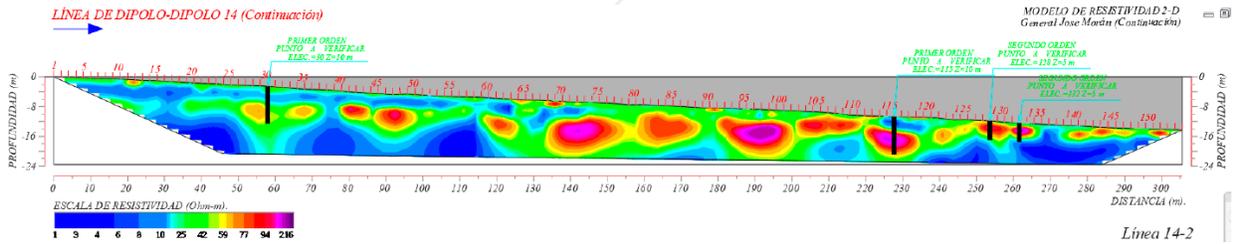
Ilustración 41 Modelo de Resistividad Línea 14

Línea 14: Esta línea se dividió en dos partes, la primera tiene una longitud de 220 metros y la segunda de 306 m. En la primera parte se detectó una anomalía de baja resistividad entre los electrodos 50 a 53 y que de acuerdo con el recorrido de campo se correlacionan con la presencia del drenaje. Se hace mención que se han presentado anomalías parecidas en distintas líneas y que durante la inspección se observó que se trata de un drenaje profundo el cual se infiere fue colocado en una cavidad; es decir, que la cavidad fue usada para la colocación de servicios públicos. Se ubicaron seis anomalías correlacionadas a posibles cavidades y que se recomienda verificar; estas anomalías se ubican en los siguientes electrodos: 59 y 81 de la primera parte y 30, 115, 128 y 132 de la segunda parte. En la segunda parte de la línea se aprecian varios altos resistivos y/o puntos con posibilidades de cavidades; por lo que en función de los resultados de las propuestas se recomienda analizar la línea y localizar nuevos puntos de perforación.

Se infiere fue colocado en una cavidad; es decir, que la cavidad fue usada para la colocación de servicios públicos. Se ubicaron seis anomalías correlacionadas a posibles cavidades y que se recomienda verificar; estas anomalías se ubican en los siguientes electrodos: 59 y 81 de la primera parte y 30, 115, 128 y 132 de la segunda parte. En la segunda parte de la línea se aprecian varios altos resistivos y/o puntos con posibilidades de cavidades; por lo que en función de los resultados de las propuestas se recomienda analizar la línea y localizar nuevos puntos de perforación.

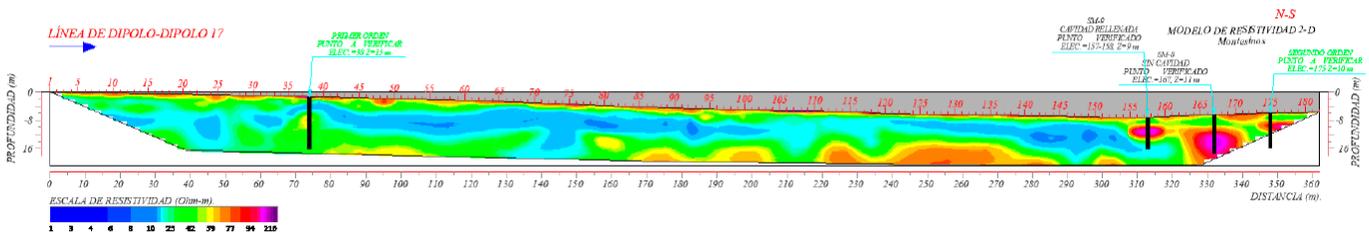
Ilustración 46 Modelo de Resistividad Línea 17

Línea 17: Esta línea presenta una longitud de 362 m aproximadamente y se localiza sobre la calle Montesinos. Estratigráficamente se observa una alternancia de depósitos de matriz fina y granular; los cuales se denotan con el cambio de tonalidades. Se aprecian cuatro anomalías geofísicas con características asociadas a una cavidad. La primera se muestra en tonos amarillos y se ubica entre en el electrodo 38; las tres anomalías restantes se visualizan en colores rojos-morados, son de alta resistividad y se localizan en los electrodos 157, 167 y 175. De las anomalías mencionadas se verificaron las de alta resistividad, dando como resultado para la verificación de 157 una cavidad colapsada y/o rellenada y para la de 167 depósitos piroclásticos de matriz limo-arcillosa de 0 a 3 m y depósitos piroclásticos (tobas) de matriz arenosa consolidada de 3 a 11 m.

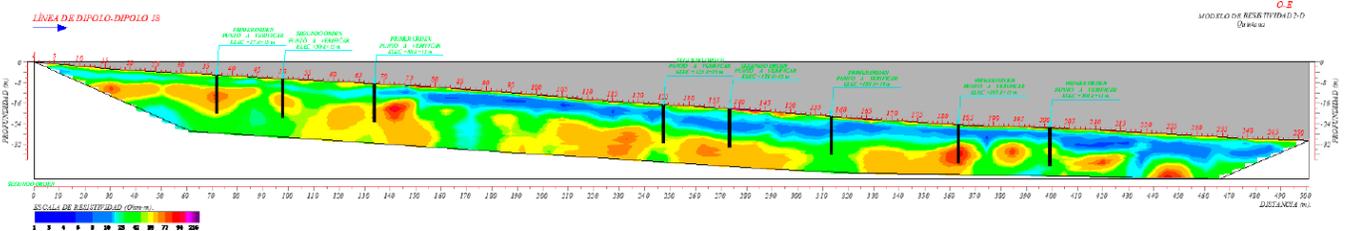
Ilustración 49 Modelo de Resistividad Línea 18

Línea 18: Se ubica en la calle Quintana y tiene una distancia de 501 m. Se observan ocho anomalías geofísicas que se puede correlacionar a posibles cavidades y/o cavidades colapsadas y se ubican en los siguientes electrodos: 37, 50, 68, 125, 138, 158, 183 y 201.

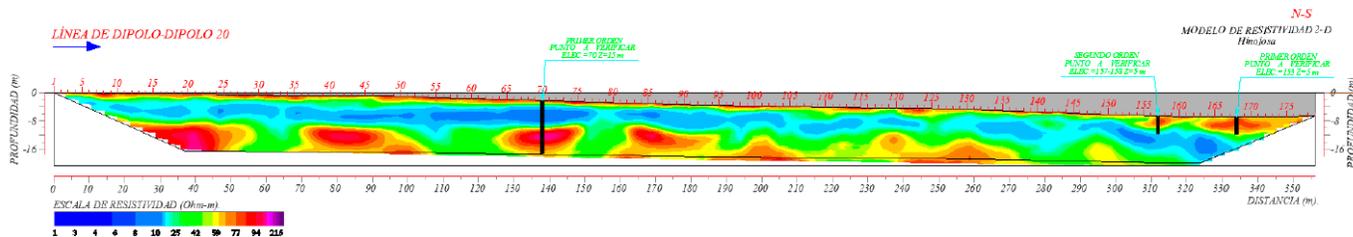
Ilustración 53 Modelo de Resistividad Línea 20

Línea 20: Se ubica en la Calle de Hinojosa y tiene una longitud de 356 m. En la parte superficial se observan anomalías de alta resistividad en los primeros 5 m, las cuales de acuerdo con la estratigrafía presente se asocian con materiales de relleno y depósitos piroclásticos limo-arenosos y/o posibles cavidades; por lo tanto, se propone realizar SM en los siguientes cadenamientos de electrodos: 70, 157-158 y 153; lo anterior, con la finalidad de descartar la presencia de cavidades.

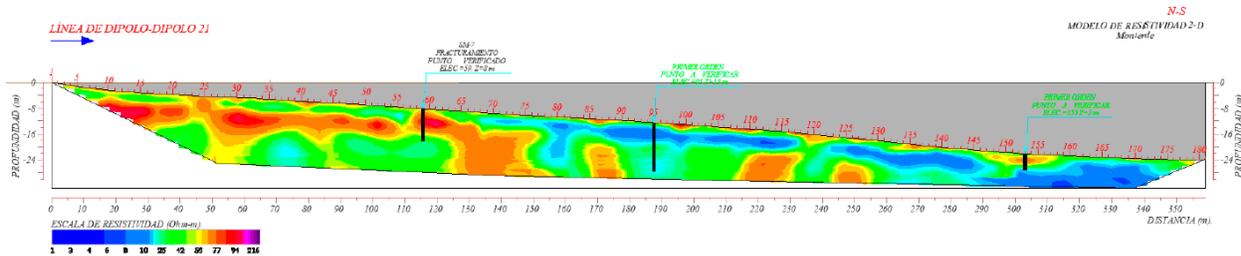
Ilustración 54 Modelo de Resistividad Línea 21

Línea 21: Se realizó sobre la calle Monterde, tiene una longitud de 359 m y aprecian cuatro anomalías geofísicas sobresalientes; tres de ellas corresponden a zonas susceptibles a asentamientos y se localizan entre los electrodos 24-26 y 119-121 y tres correlacionadas posibles cavidades ubicada en los electrodos: 59, 95 y 153. De las anomalías propuestas se verificó por medio de un SM la localizada en el electrodo 59, dando como resultados materiales de baja compacidad, por lo tanto, se infiere se trata de una posible cavidad colapsada ya que la perforación se registró pérdida de circulación y materiales poco consolidados.

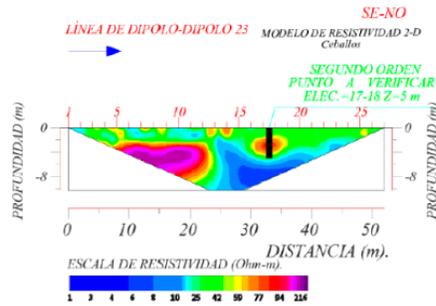
Ilustración 59 Modelo de Resistividad Línea 23

Línea 23: Esta línea tiene una longitud de 52 metros y se llevó a cabo sobre la calle de Ceballos, localizada a un costado del Mercado El Chorrito. Se aprecia una anomalía de alta resistividad ubicada en el electrodo 17 y se recomienda llevar a cabo un SM, ya que se tienen antecedentes de la presencia de una cavidad en esta área.

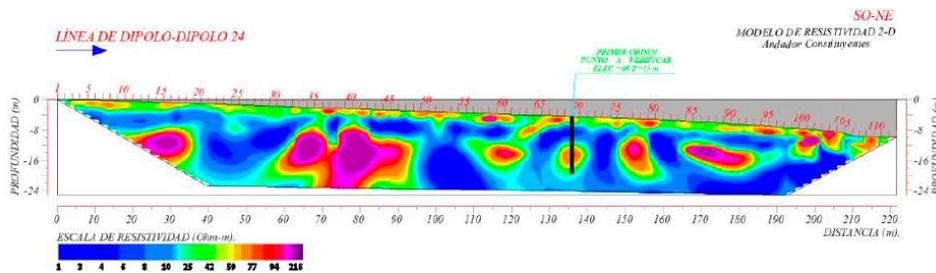
Ilustración 60 Modelo de Resistividad Línea 24

Línea 24: Esta línea se llevó a cabo en el Andador Constituyentes y tiene una longitud de 222 m. En el perfil se observa varias anomalías de alta resistividad; sin embargo, la mayoría de ellas se deben a ruido generado por las estructuras existentes en el Andador. Se hace mención que una vez filtrada la línea y ubicadas las estructuras que pueden generar ruido se localizó una anomalía correlacionada a cavidad en el electrodo 69 y que se recomienda verificar por medio de Sondeo Mecánico.

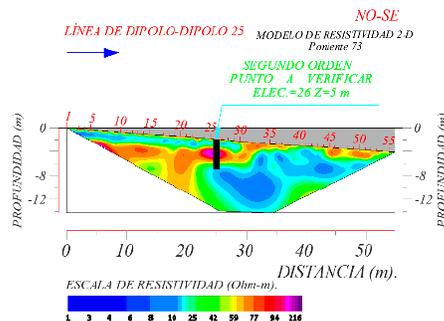
Ilustración 63 Modelo de Resistividad Línea 25

Línea 25: Esta línea se ubicó en la Calle de Poniente 73 y tiene una longitud de 55m y presenta dos anomalías geofísicas, una de baja resistividad localizada en los electrodos 33 a 35 y una de alta resistividad en el electrodo 26. De las anomalías mencionadas se recomienda verificar la de alta resistividad que se presenta en el electrodo 26, ya que dada la posición y forma se asocia con una posible cavidad.

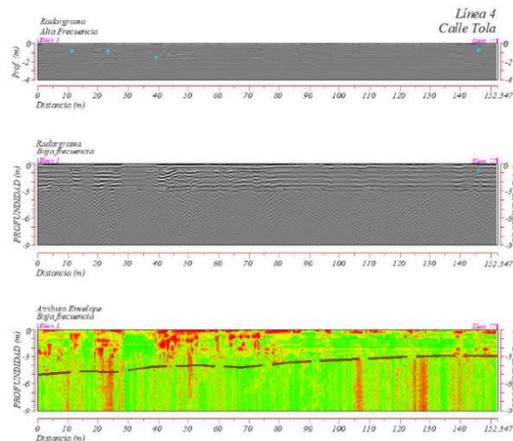
Ilustración 76 Radargramas y atributo Envelope Línea 4

Línea 4: La línea 4 es paralela a la línea de TRE y se levantó en la calle Tola, por lo que comparten el mismo inicio y final. Después del procesamiento se encontraron cuatro anomalías hiperbólicas que por su geometría se asocian a posibles tuberías (círculos azules). Por otro lado, en el radargrama de baja frecuencia y Envelope es posible observar un cambio en la amplitud asociado a un cambio de material ya que al principio de la línea hasta los 70 m, presenta tonalidades amarillas a rojas y con base a los resultados de TRE se correlaciona con un material bajo resistivo, mientras que, a partir de 70 m hasta el final de la línea el radargrama se observa en tonalidades verdes según la escala utilizada, esto conforme a la tomografía se asocia a un material alto resistivo, siendo de interés el final de la línea en ambas técnicas.

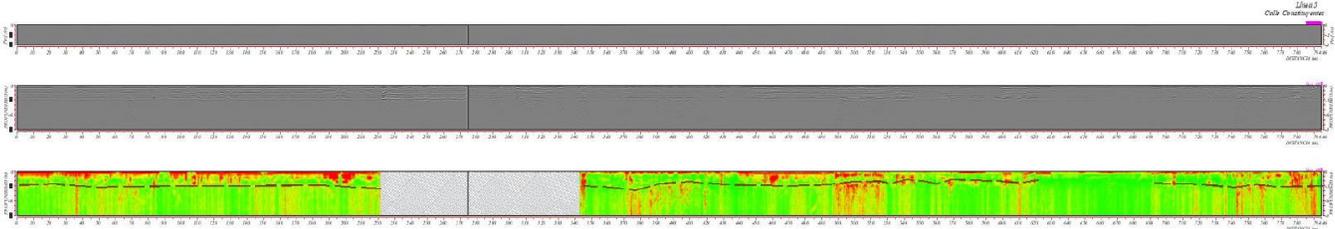
Ilustración 78 Radargramas y atributo Envelope Línea 5

Línea 5: La línea es realizada sobre Av. Constituyentes con una longitud de 780 metros, empieza con un desfase respecto a la Línea de TRE ya que el E1 de la línea de tomografía corresponde al metro 23 de la línea de GPR, sin embargo, ambas líneas comparten final. En el radargrama de altas frecuencias se identifican 30 anomalías hiperbólicas que son correlacionadas a servicios públicos, registros, drenajes, objetos enterrados o posibles tuberías presentes en el sitio de estudio, además en la distancia de 220 a 345 m se delimita el túnel que sirve como retorno de vehículos en el sitio de estudio.

Por otro lado, el radargrama de bajas frecuencias y Envelope presenta variaciones de amplitud particularmente en la distancia de 400 m en adelante por lo que en conjunto de la TRE se colocaron distintos sondeos de verificación.

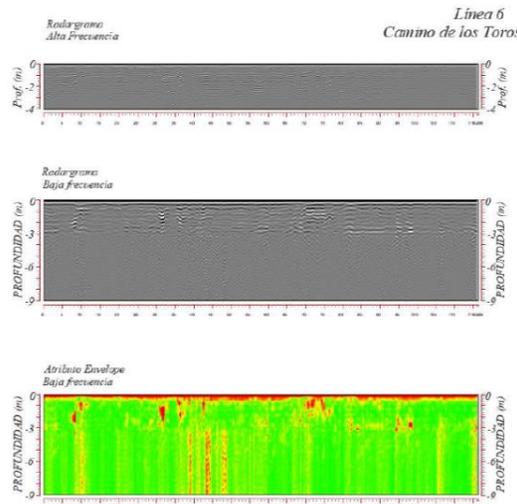
Ilustración 80 Radargramas y atributo Envelope Línea 6

En el radargrama de altas frecuencias se identifican 5 anomalías que debido a su geometría son asociadas a posibles tuberías, registros, drenajes, servicios públicos u objeto enterrado.

En el radargrama de bajas frecuencias y Envelope presenta variaciones de amplitud particularmente en la distancia de 30 a 35 m.

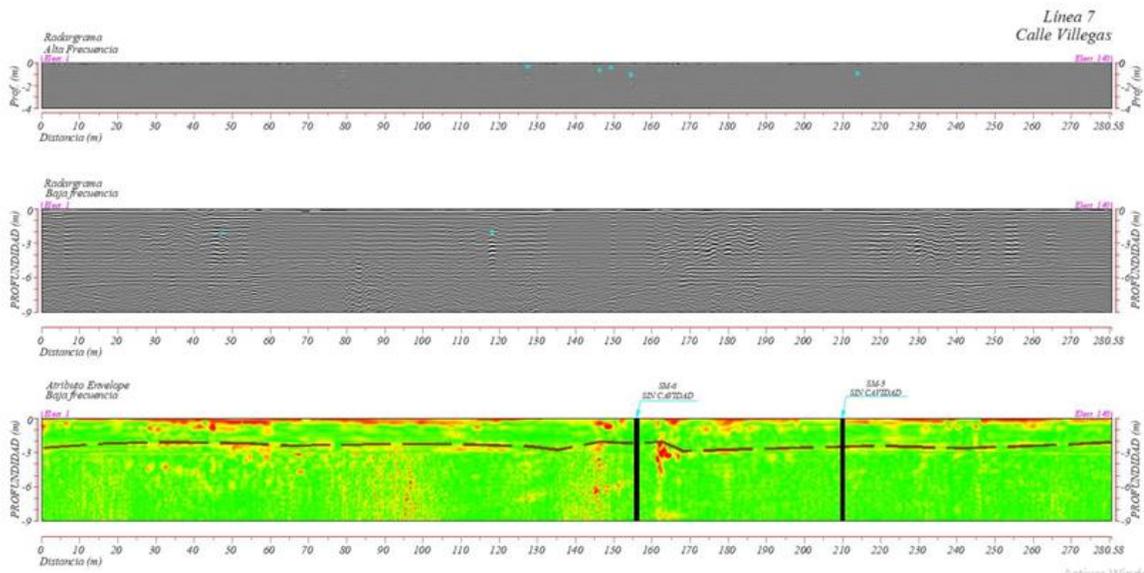
Ilustración 82 Radargramas y atributo Envelope Línea 7

Línea 7: La línea se realizó sobre la calle Villegas y tiene la misma longitud que la Línea 7 de TRE, después del procesamiento de datos se identificaron 5 anomalías asociadas a posibles tuberías. El radargrama de bajas frecuencias y envelope no presentan reflectores o contrastes significativos asociados a cambios de material y/o cavidades rellenas o vacías. Se realizaron 2 sondeos de verificación que no presentaron cavidad.

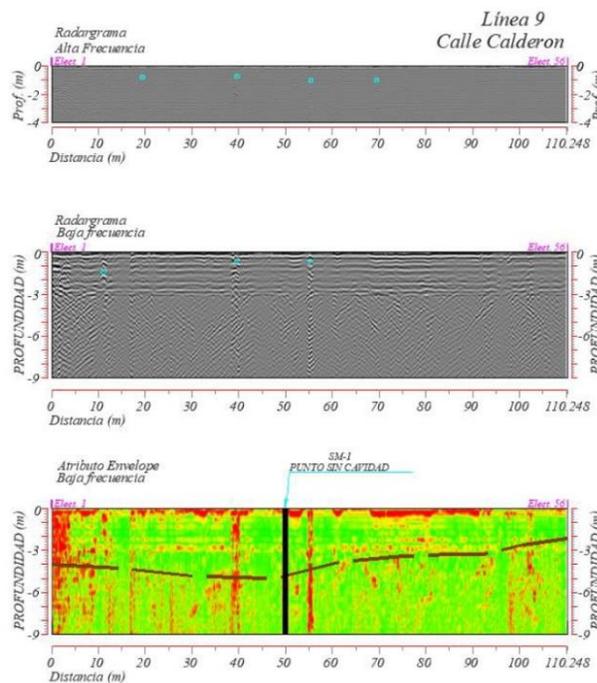
Ilustración 84 Radargramas y atributo Envelope Línea 9

Línea 9: Coincide en inicio y final con la línea TRE-9. Se observan 7 anomalías hiperbólicas asociadas a posibles tuberías (círculos azules). Se realizó 1 sondeo de verificación que no presento cavidad.

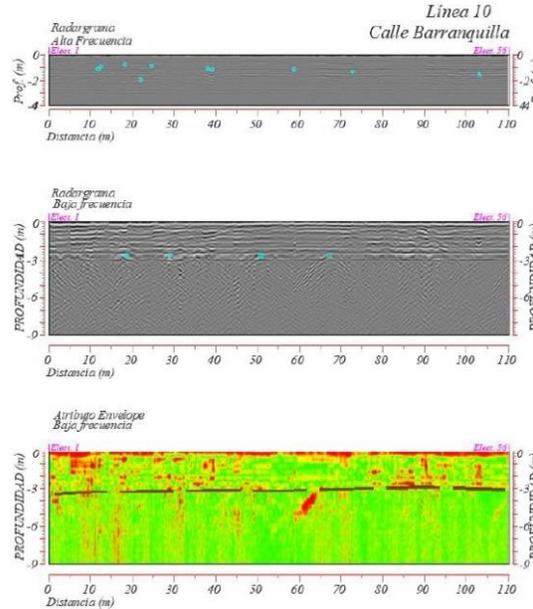
Ilustración 86 Radargramas y atributo Envelope Línea 10

Línea 10: Realizada sobre la calle de Barranquilla y paralela a la línea TRE-10. Se identificaron 14 anomalías asociadas a posibles conexiones de tuberías u objetos enterrados. No se identificaron reflectores asociados a cambios de material o cavidades.

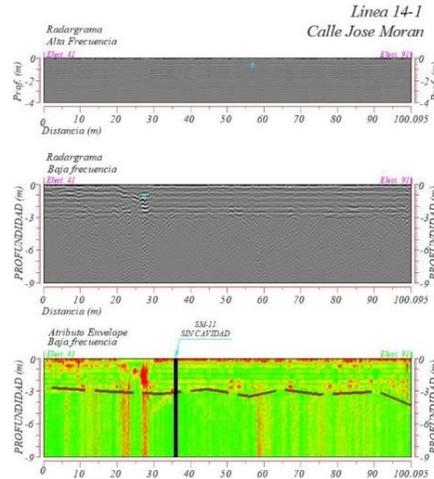
Ilustración 93 Radargramas y atributo Envelope Línea 14

Línea 14: La línea 14-1 tiene una longitud de 100 mts y se levantó en la calle José Moran, con inicio en el electrodo 41 de la línea de TRE y final en el electrodo 91. No se identificaron reflectores asociados a cambios de material o cavidades. Fue realizado unsondeo de verificación que no presento cavidad.

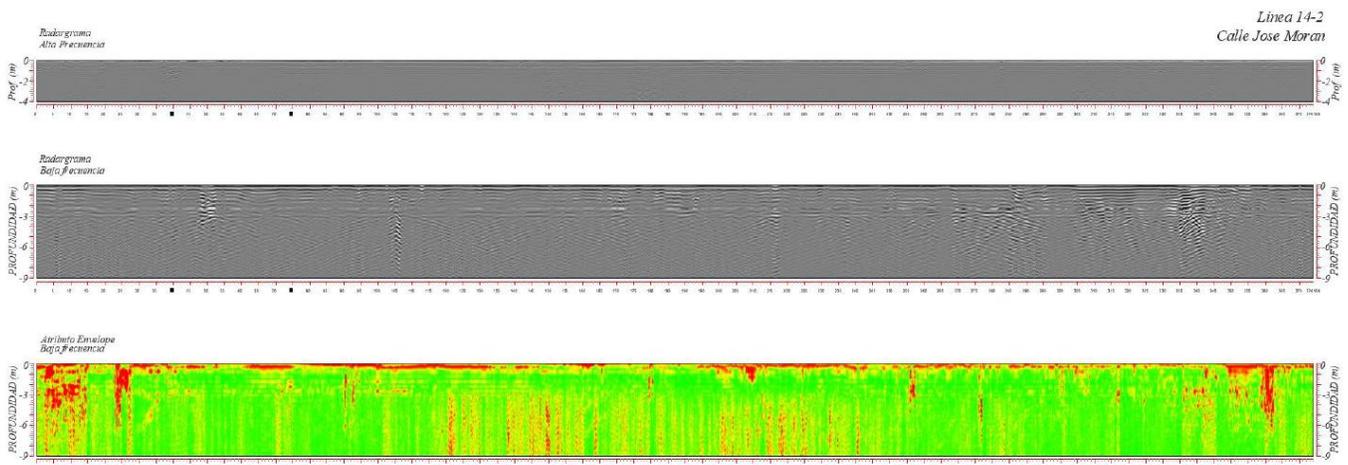
Ilustración 95 Radargramas y atributo Envelope Línea 14-2

Línea 14 continuación (14-2): La presente línea es la continuación de la anterior, se levantó sobre la calle José Morán esquina con General J. Méndez, el E1 de la línea de tomografía corresponde al metro 85 de la línea de GPR, ambas comparten el mismo final. En los radargramas de baja frecuencia y el atributo envelope es posible observar a profundidad que en las distancias de 120 a 270 m se presentan tonalidades amarillas a rojas correspondientes a altas amplitudes, las cuales se pueden correlacionar a posibles cavidades, que pueden encontrarse vacías o rellenas, o bien, a posibles lentes de arenas presentes en el sitio de estudio.

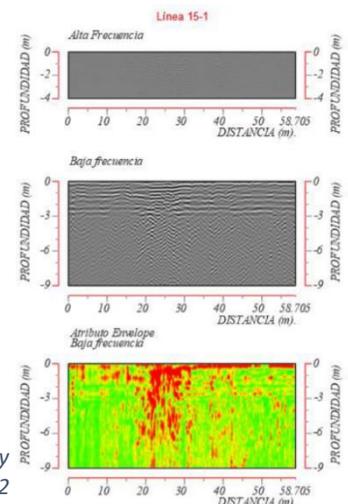
Ilustración 99 Radargramas y atributo Envelope Línea 15-2

Línea 15-1 y 15-2: Sobre la calle General Manuel Echegaray se realizaron 7 líneas de GPR en complemento debido a que se han presentado hundimientos visibles en algunas zonas de las calles y agrietamientos en las casas circundantes.

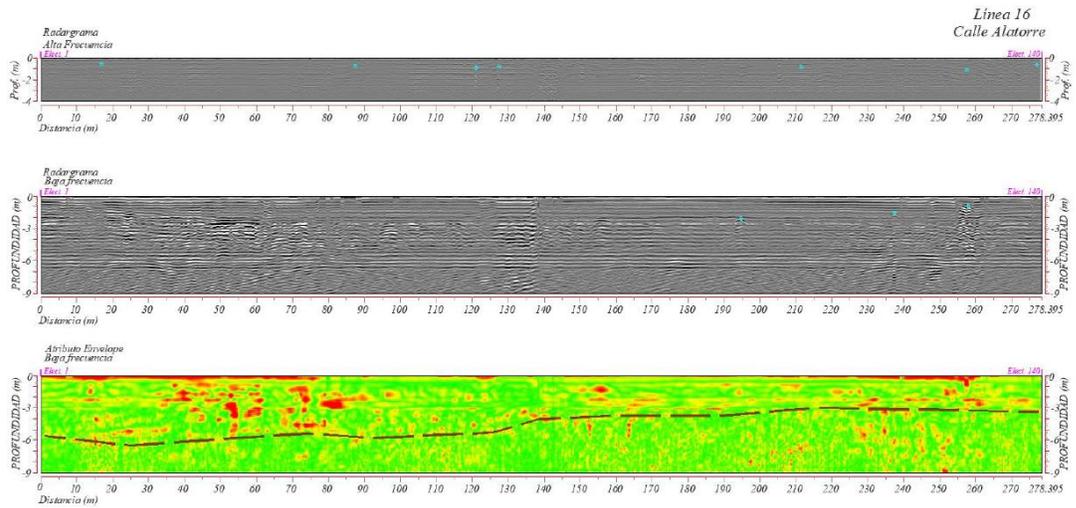
Ilustración 101 Radargramas y atributo Envelope Línea 16

Línea 16: Línea realizada sobre calle Alatorre, coincidiendo en inicio y final con la línea TRE-16. Se identificaron 6 anomalías asociadas a posibles tuberías (círculos azules). No presenta variaciones significativas en la amplitud.

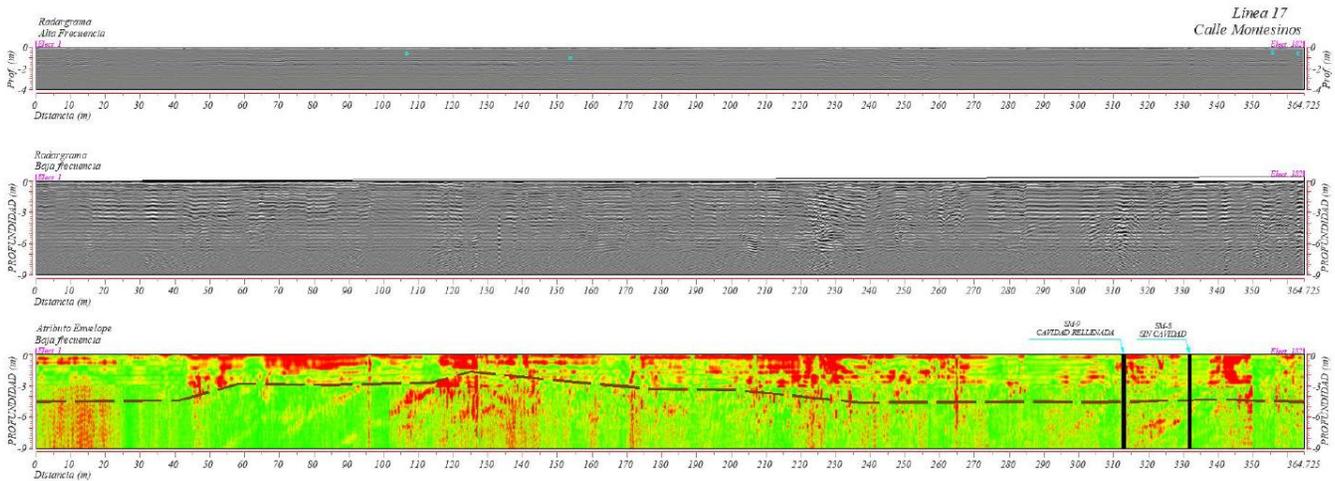
Ilustración 103 Radargramas y atributo Envelope Línea 17

Línea 17: La presente línea comparte inicio y final con la línea TRE-17 realizada sobre Calle Montesinos. Los resultados del procesamiento muestran que los radargramas de baja frecuencia y el atributo envelope observan un horizonte (línea punteada café) que se correlaciona con un estrato bajo resistivo en superficie presente en la línea de TRE. Se denota que hay un cambio de material en la distancia de 30 m a 80 m por lo que se recomienda hacer un sondeo de verificación.

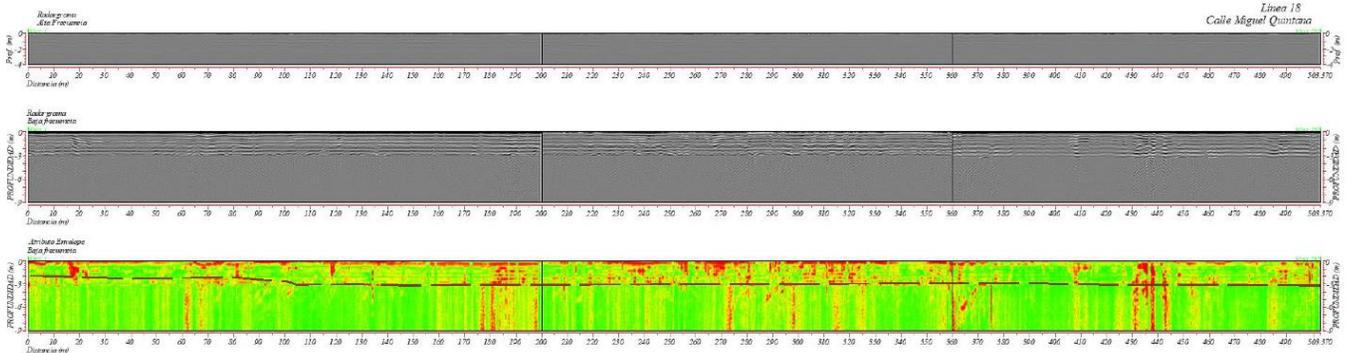
Ilustración 105 Radargramas y atributo Envelope Línea 18

Línea 18: Se realizaron 2 líneas de GPR sobre la calle de Miguel Quintanar, destaca la Línea 18-1 ya que a lo largo del radargrama de baja frecuencia y atributo envelope es posible observar amplitudes altas que se pueden asociar a cambios de material, lentes de arenas o cavidades que pueden encontrarse vacías o parcialmente rellenas.

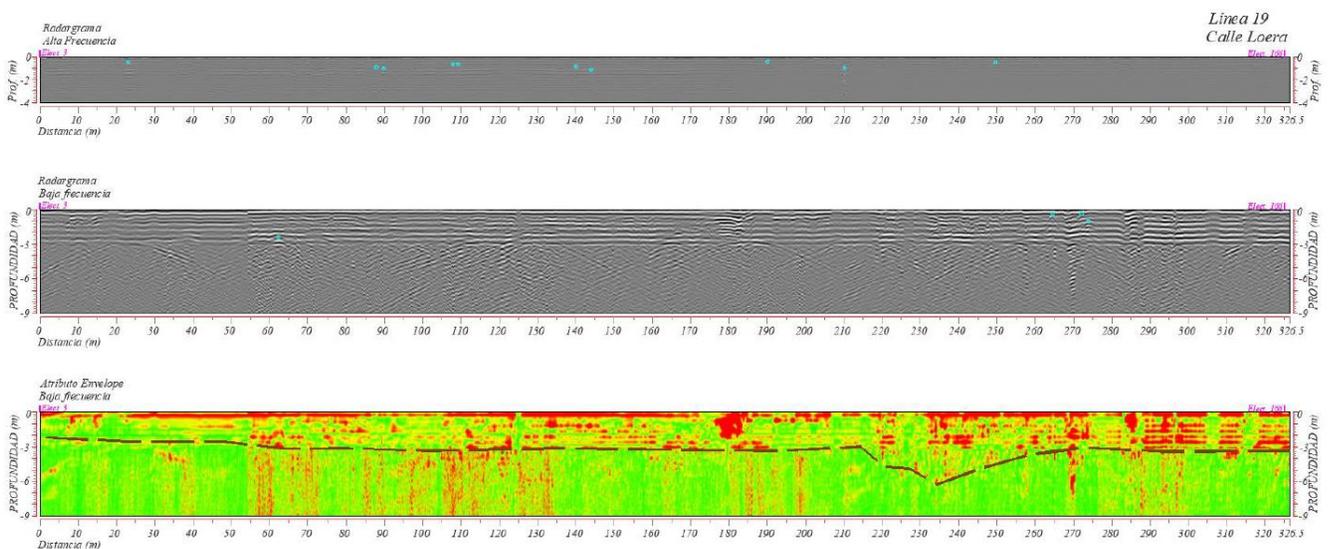
Ilustración 107 Radargramas y atributo Envelope Línea 19

Línea 19: Coincide en inicio con la línea TRE-19, realizada sobre calle Loera, y termina dos metros después del electrodo 166. Los resultados del procesamiento muestran que los radargramas de baja frecuencia y el atributo envelope observan un horizonte (línea punteada café) que se correlaciona con un estrato alto resistivo en superficie presente en la línea de TRE. Se denota que hay un cambio de material en la distancia de 50 m a 140 m por lo que se recomienda hacer un sondeo de verificación.

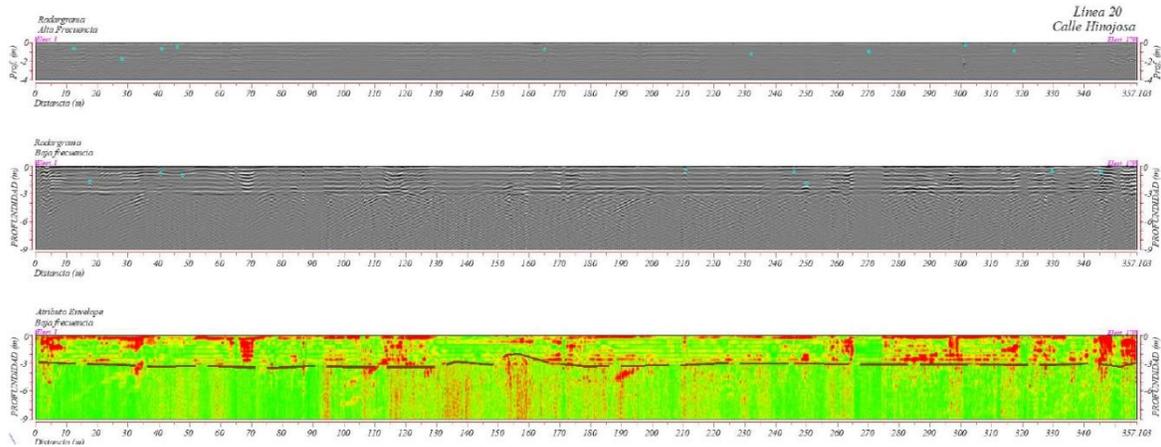
Ilustración 109 Radargramas y atributo Envelope Línea 20

Línea 20 La línea tiene una longitud de 355 m y se realizó sobre la calle Hinojosa. Al igual que la línea anterior los resultados del procesamiento muestran que los radargramas de baja frecuencia y el atributo envelope observan un horizonte (línea punteada café) que se correlaciona con un estrato alto resistivo, además se denota que hay un cambio de material a profundidad en la distancia de 100 m a 140 m por lo que se recomienda hacer sondeos de verificación para corroborar el material presente en la zona.

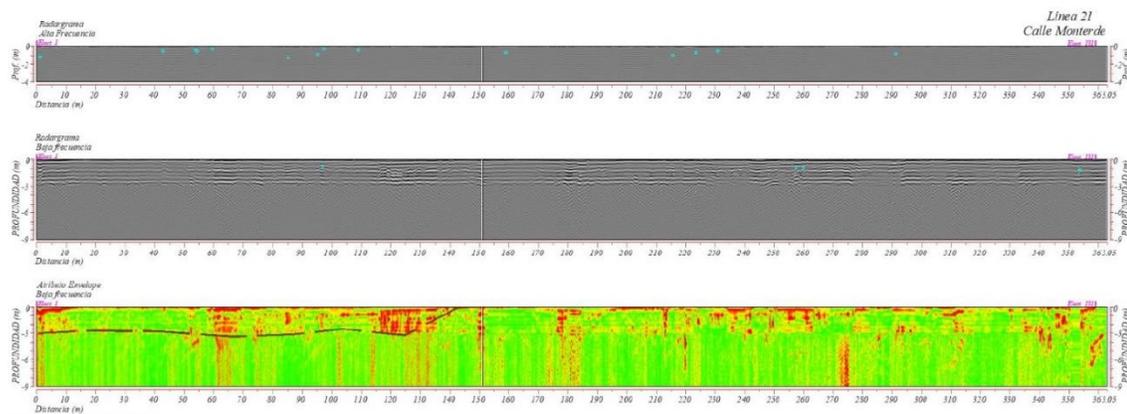
Ilustración 110 Radargramas y atributo Envelope Línea 21

Línea 21: Realizada sobre Calle Monterde. Con una longitud de 363, tiene su inicio en el electrodo 1 y si final 4 metros después del electrodo 181. En el procesamiento se identificaron 12 anomalías asociadas a posibles tuberías (círculos azules), también presenta variaciones en la amplitud en distancias puntuales, como lo son 185 m a 195 m y 270 a 340 m por lo que son sitios de interés.

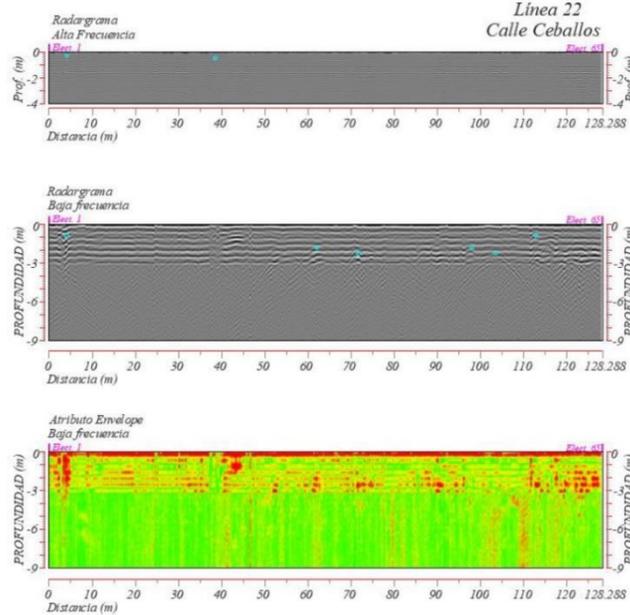
Ilustración 113 Radargramas y atributo Envelope Línea 22

Línea 22: Se realizó sobre la calle Ceballos y tiene la misma distancia que la línea 22 de TRE. Se observan 8 anomalías asociadas a posibles tuberías.

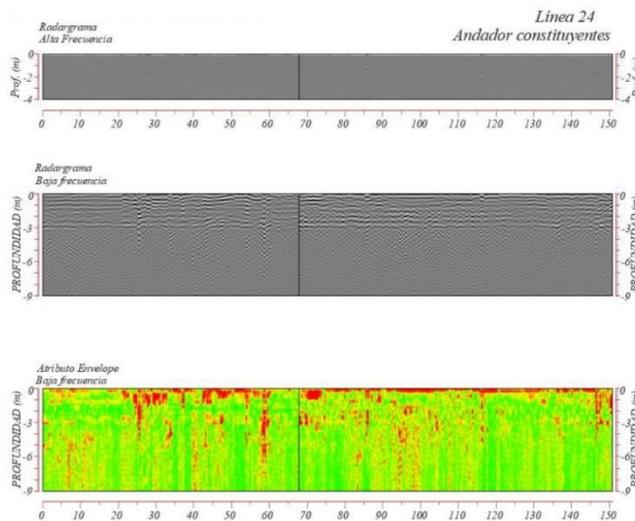
Ilustración 115 Radargramas y atributo Envelope Línea 24

Línea 24: Se realizó sobre el andador de constituyentes y termina antes del puente peatonal, se identificaron reflectores asociados a cavidades o cambios de materiales, sin embargo, hay demasiados elementos en superficie que pueden añadir ruido al radargrama por lo que en esta línea las variaciones de amplitud pueden estar atribuidas a la estructura del puente.

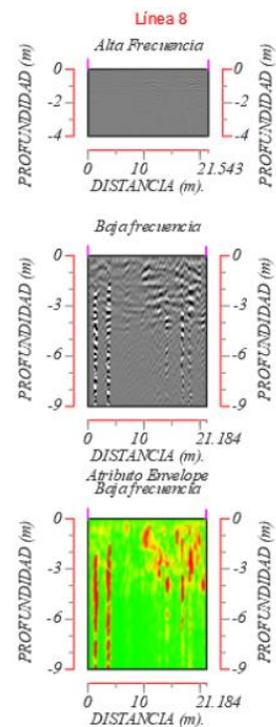
Ilustración 119 Radargramas y atributo Envelope Hinojosa #25 Línea 8

A continuación, se muestra la línea 8 de GPR que destaca de todas las demás, después del procesamiento es posible observar que en todo el radargrama existe un contraste de amplitud significativo representados en tonalidades amarillas a rojos, que conforme a la escala utilizada esto se puede asociar a un posible cambio de material de relleno o una caverna parcialmente rellena, se recomienda verificar lo anterior mediante un sondeo mecánico.

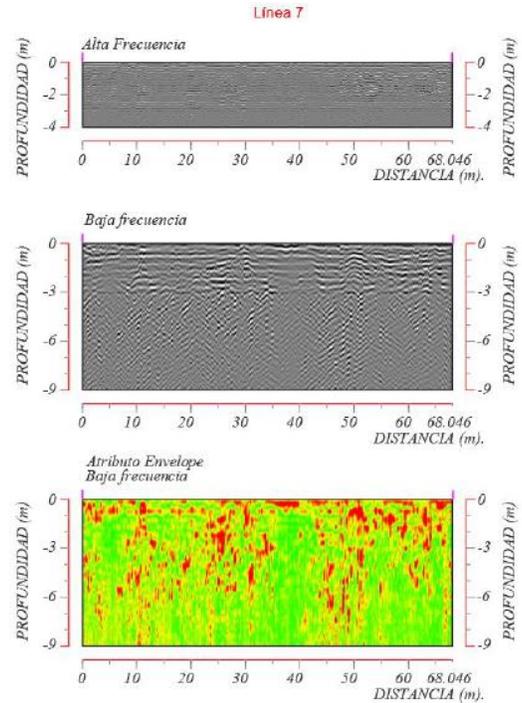
Ilustración 126 Radargramas y atributo Envelope Barranquilla #70, línea 7

A continuación, se muestra el procesamiento de la línea 7, se observa que en el rango de 5 a 30 m y 40 a 68 m existe un contraste de amplitud significativo representados en tonalidades amarillas a rojos, es posible que se asocie a material de relleno y/o una caverna parcialmente rellena, sin embargo, se recomienda realizar una verificación para comprobar el tipo de material que hay en el sitio de estudio.

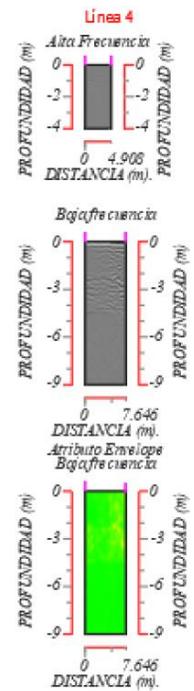
Ilustración 128 Radargramas y atributo Envelope #146, línea 4

A continuación, se muestra el procesamiento de la línea 4, es la línea más representativa ya que cruza el centro del domicilio, No presenta reflectores asociados a algún cambio de material o caverna.

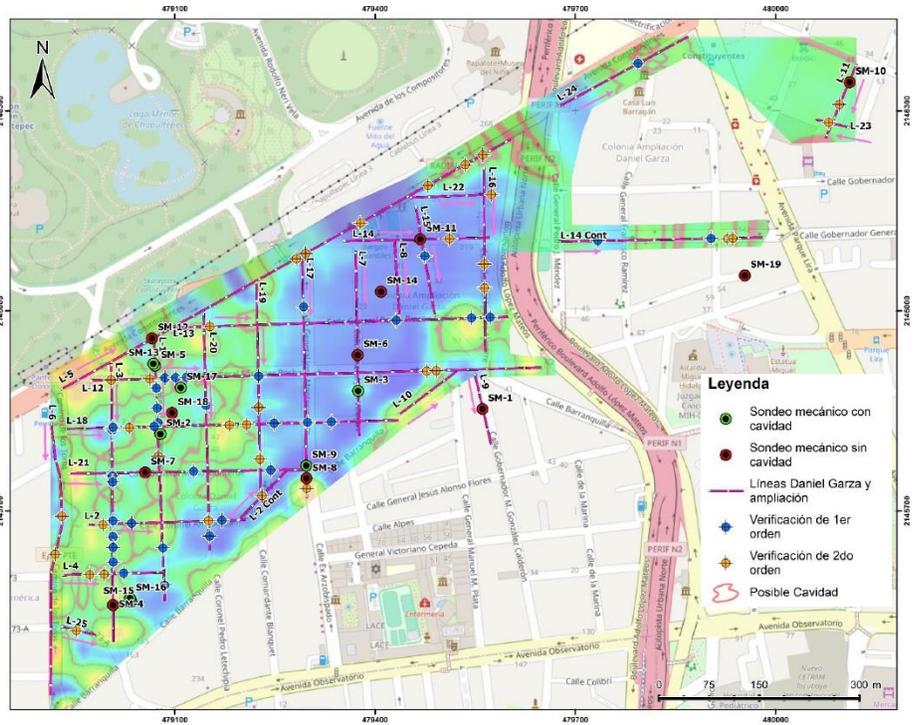
Ilustración 130 Planta de resistividad a 5m.

En esta planta lo que se busca es visualizar las zonas que se correlacionan con posibles cavidades que se ubican en un rango de 3 a 7 metros de profundidad. Se pueden observar diferentes zonas que presentan posibles cavidades, sobre todo en la parte Oeste y Suroeste del área de estudio. Estas se pueden apreciar con tonalidades rojas y que están encerradas en matices verdes y amarillos.

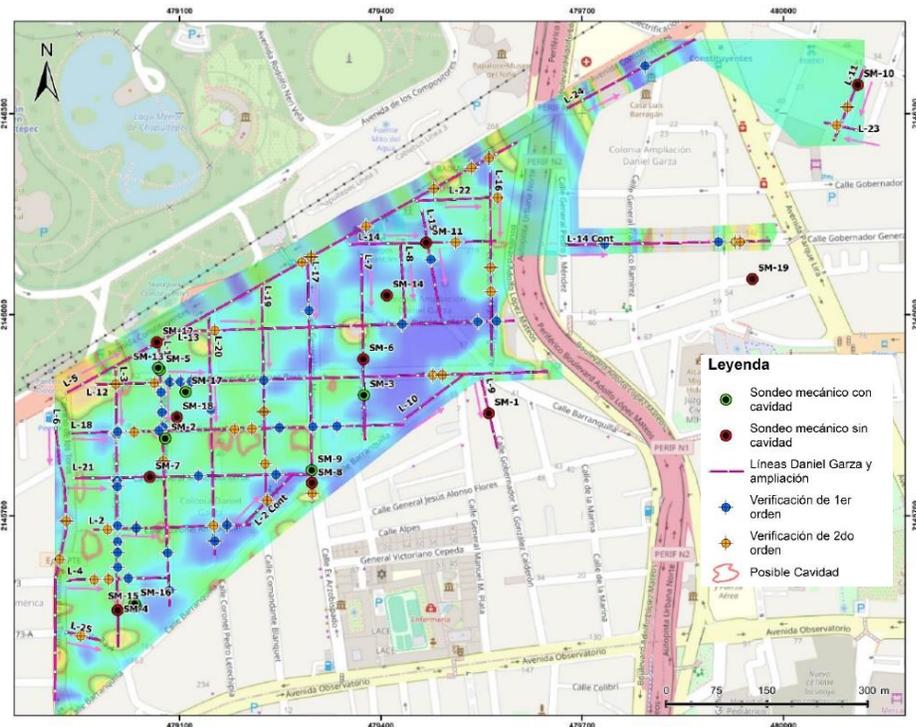
Ilustración 131 Planta de resistividad a 10m

La finalidad de esta planta es ubicar las posibles cavidades localizadas en un rango de profundidad de 7 a 12 m. Se aprecia que la parte Oeste y Suroeste es la que mayor presencia de anomalías correlacionadas a cavidades tiene; sin embargo, la parte central y Este del área muestra zonas asociadas a posibles cavidades.

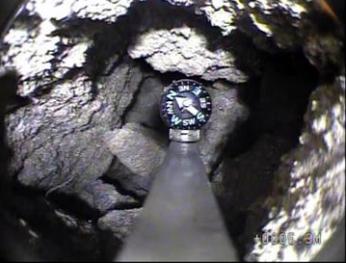
5.3 m	Zona de posible cavidad Colapsada.

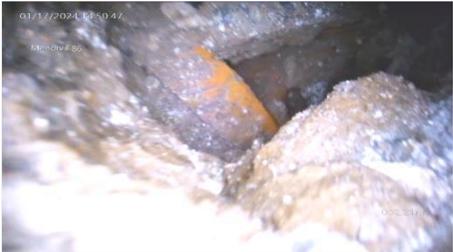
2.30 m	Profundidad inspeccionada. La videograbación no continuó debido a derrumbes que ocurrieron en las paredes del pozo, lo cual provocó una obstrucción.

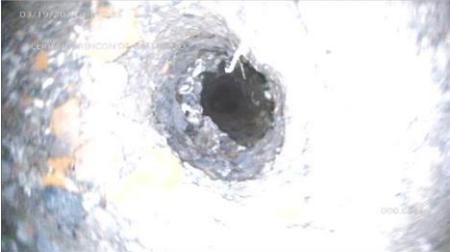
0.65 m	Continúa material de relleno. Las paredes de la verificación se aprecian de forma irregular, indicando material poco estable sin consolidar.

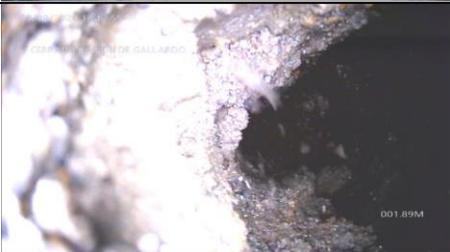
1.90 m	Material de relleno con arenas. Paredes de pozo irregulares.

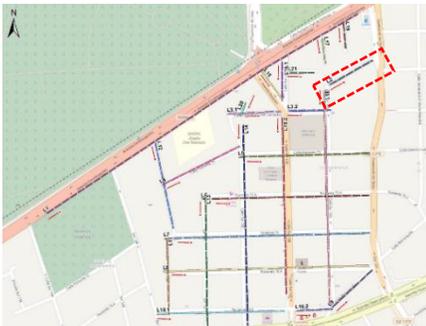
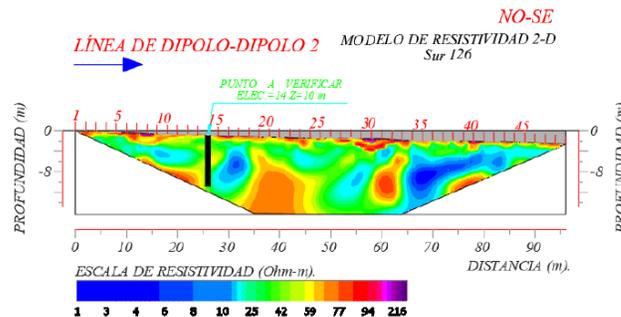
Ilustración 143 Modelo de Resistividades de la Línea 2

Línea 2: Se localiza en la calle de Sur 126, tiene una longitud de 96 m y se observan siete anomalías geofísicas, de las cuales, cuatro son de alta resistividad y tres de baja resistividad y se ubican en los siguientes electrodos: 14, 21, 30 y 33 (alta resistividad) y 17 y 35 (baja resistividad). De las anomalías mencionadas se recomienda verificar la ubicada en el electrodo 14 y en función de los resultados ubicar un nuevo punto de perforación.

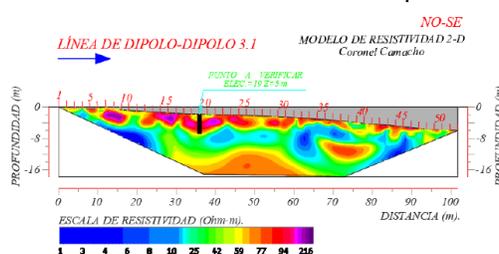
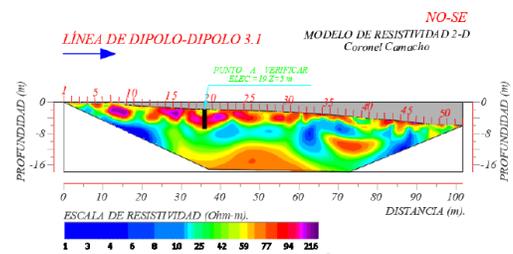
Línea 3: Esta línea se ubica en la calle de Coronel Camacho y se dividió en dos tramos; el primero tiene una longitud de 102 m y el segundo de 82 m y ambas tienen una profundidad de investigación de 16 m. En el primer tramo se observan cinco anomalías resistivas, de las cuales tres se correlacionan a drenajes, ubicadas en los electrodos 10, 33 y 44 y se muestran en tonalidades azules y el resto se aprecian en tonos rojos y se localizan en los electrodos 19 y 38. De las anomalías mencionadas en este tramo se recomienda verificar la situada en el electrodo 19, ya que tiene características que la correlacionan con una posible cavidad.

Se hace mención que superficialmente se presentan tonalidades rojas en casi todo el perfil, con un espesor promedio de 1.5 m, el cual es susceptible a la generación de zonas de asentamientos, que a su vez en presencia de factores como flujos de agua pueden generar socavones.

En el segundo tramo muestra una anomalía de baja resistividad entre los electrodos 24 a 26 y se asocia con un servicio público, en este caso con drenaje; sin embargo, es importante verificar lo anterior con el plano de distribución de estos servicios públicos. Desde el punto de vista geofísico no se observan anomalías correlacionadas con posibles cavidades.

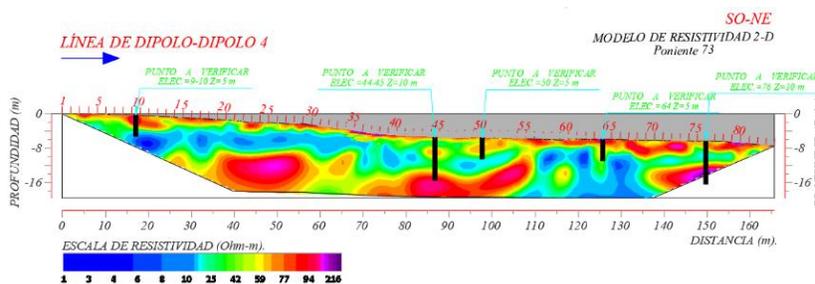
Ilustración 148 Modelo de Resistividades de la Línea 4

Línea 4: Esta línea presenta una longitud de 166 m aproximadamente y se localiza sobre la calle Poniente 73. Estratigráficamente se observa una alternancia de depósitos piroclásticos de matriz fina y granular; los cuales se denotan con el cambio de tonalidades que van de azul a verde, verde a rojo. Se observan dos tipos de anomalías geofísicas, la primera en tonos rojos, localizadas en los electrodos 9-10, 44-45, 50, 64 y 76 y se correlaciona con posibles cavidades; por lo que se recomienda llevar a cabo la verificación de estas. El segundo tipo de anomalía se muestra en tonos azules y se ubica en los electrodos 11, 40, 56, 62, y 66 y se asocian con servicios públicos y/o tierras físicas derivadas de alumbrado público.

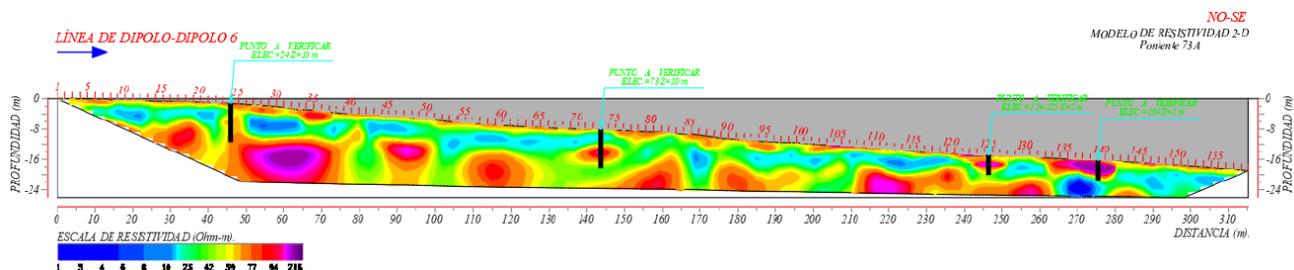
Ilustración 152 Modelo de Resistividad de la Línea 6

Línea 6: La siguiente línea se localiza de manera paralela a la anterior y se ubica sobre la calle de Poniente 73A, tiene una longitud de 316 m y profundidad de exploración mínima de 7 m y máxima de 24 m, esto debido a los efectos topográficos de la zona. Se aprecia superficialmente en tonos rojos con espesores promedio de 1.7 m zonas con una mayor cantidad de materiales de relleno y/o de depósitos de materiales granulares con intercalaciones de finos, los cuales son susceptible a asentamientos, no obstante, también es posible que estas zonas se deban al colapso de cavidades; por lo que se deben monitorear, sobre todo en temporadas de lluvias. Adicionalmente se observan cinco anomalías correlacionadas con posibles cavidades las cuales se recomienda verificar por medio de un Sondeo Mecánico. Los puntos donde se sitúan las anomalías asociadas a posibles cavidades se localizan en los electrodos 24, 73, 12-125 y 139. De estas perforaciones propuestas se propone empezar por las que tienen reportes de cavidades y afectaciones en las viviendas.

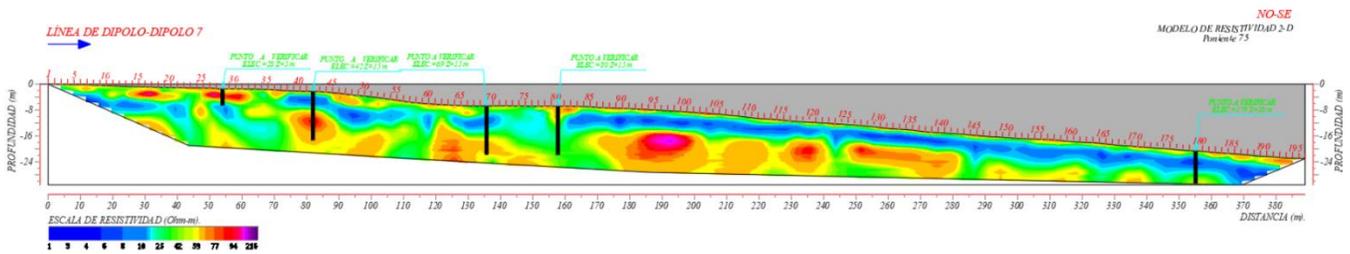
Ilustración 154 Modelo de Resistividad de la Línea 7

Línea 7: Se ubica en la calle de Poniente 75 y tiene una longitud de 389 m. Superficialmente de los electrodos 1 al 83 se tienen tonalidades rojas aisladas de manera superficial, de las cuales dos se correlacionan con posibles cavidades y se ubican en los electrodos 28 y 80. Posterior a estos electrodos se muestra una estratificación definida y capas casi horizontales; por lo que se infiere una baja posibilidad de existencia de cavidades; sin embargo, con la finalidad de descartar lo anterior se propone una verificación en el electrodo 179. Adicionalmente se observan dos anomalías resistivas que corresponden a posibles cavidades y se sitúan en los electrodos 42 y 69. Es importante llevar a cabo las verificaciones y en función de los resultados reinterpretar la imagen de resistividad con el objetivo de encontrar anomalías que se asocien a cavidades.

Se hace mención que en esta calle se llevó a cabo una verificación dentro del domicilio con numero 69 y que corresponde a la proyección de la anomalía ubicada en el electrodo 80, dando positiva a cavidad.

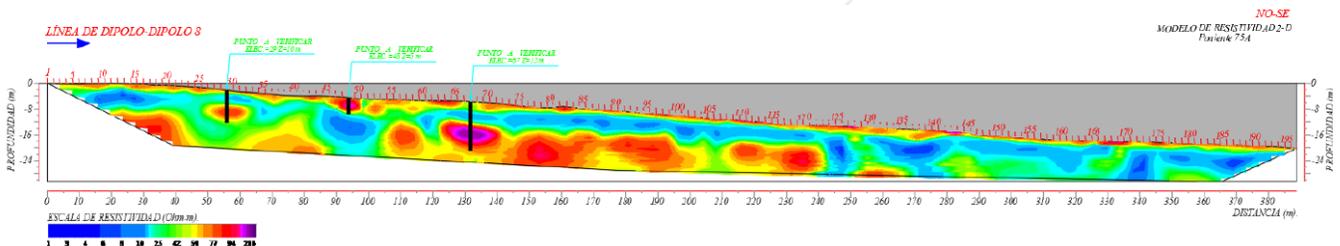
Ilustración 155 Modelo de Resistividad de la Línea 8

Línea 8: Se ubica en la calle de Poniente 75A y tiene una longitud de 389 m. En la línea se aprecian diez anomalías geofísicas, siete de baja resistividad, que se infiere están asociadas drenajes u otro servicio público y se denotan en colores azules con formas elípticas y/o circulares (electrodos 49, 60, 105, 124, 136, 173 y 187). Las anomalías restantes se correlacionan con posibles cavidades y se sitúan en los electrodos 29, 48 y 67; estas se recomiendan verificarlas con el objetivo de descartar una posible cavidad. Estructuralmente se muestra un cambio en la estratigrafía del sitio a partir del electrodo 125, ya que se observan resistividades bajas, las cuales se asocian a materiales de granulometría fina.

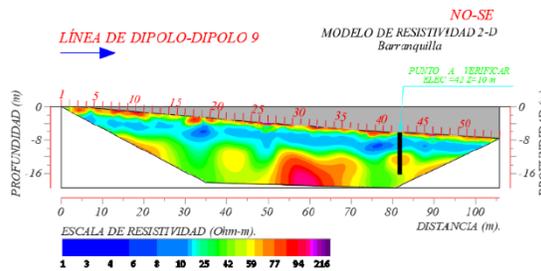
Ilustración 158 Modelo de Resistividad de la Línea 9

Línea 9: Se realizó sobre la calle de Barranquilla y tiene una longitud de 106 m. En la línea se aprecia superficialmente una capa de alta resistividad con espesor promedio de 1 m seguida de una capa de baja resistividad, asociada a un depósito piroclástico de matriz fina con intercalaciones de arenas y gravillas y que descansan sobre depósitos piroclásticos de matriz granular con intercalaciones de finos. Desde el punto de vista geofísico se observa una anomalía correlacionada a posible cavidad y se ubica en el electrodo 42.
