COMPLEMENTO AL ATLAS DE RIESGO DE LA CIUDAD DE MÉXICO

ESTUDIO GEOFÍSICO EN LA MODALIDAD DE IMAGEN DE RESISTIVIDAD ELÉCTRICA Y GPR.

**COLONIAS
DANIEL GARZA, AMPLIACIÓN DANIEL GARZA,
16 DE SEPTIEMBRE, AMÉRICA Y OBSERVATORIO
CDMX**

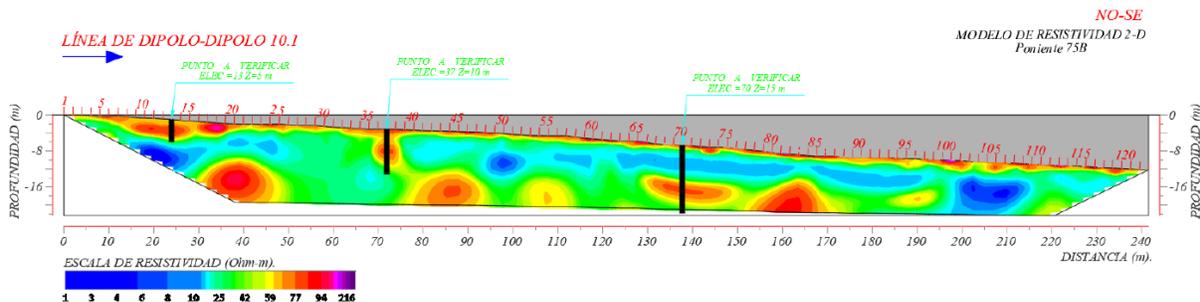
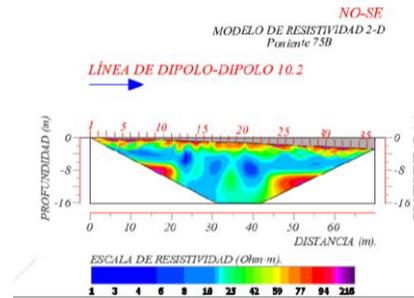
Línea 10: Se llevo a cabo en la calle Poniente 75B y se divide en dos tramos, el primero cuenta con una longitud de 242 m y el segundo de 70 m. En el primer tramo se visualizan seis anomalías geofísicas, de las cuales tres se correlacionan con servicios públicos, en este caso drenajes o agua potable y se presentan en tonalidades azules con formas elípticas y/o circulares; mientras que las tres restantes se asocian con posibles cavidades y se sitúan en los electrodos 13, 37 y 70.

En el segundo tramo se observan dos cambios geofísicos; el primero se aprecia superficialmente en tonos rojos con espesor promedio de 1.3m y se asocia con materiales de relleno con intercalaciones de depósitos de arenas y gravillas y el segundo corresponde a dos anomalías de baja resistividad, ubicadas en los electrodos 13 y 21 y se correlacionan con drenaje y/o agua potable. No se visualizan anomalías con características de cavidades.

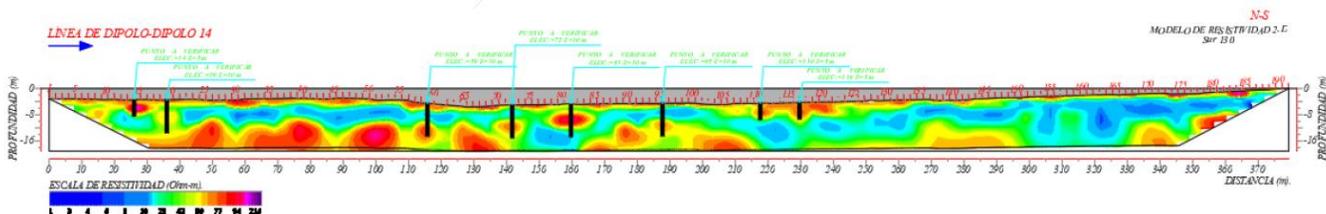
Ilustración 169 Modelo de Resistividades de la Línea 14.

Línea 14: La siguiente imagen de resistividad se ubica sobre la calle Sur 130, tiene una longitud de 380 y profundidad de investigación promedio de 18 m. Se observan siete anomalías de alta resistividad que se pueden correlacionar a cavidades y estas se localizan en los siguientes electrodos: 14, 19, 59, 72, 81, 95, 110 y 116. De los puntos mencionados se recomienda comenzar la verificación por los lotes que muestran afectación en sus estructuras; ya que en la esquina con Poniente 75 se han presentado reportes de este tipo de problemática; además de que la verificación dentro de este lote sobre la calle de Poniente 75 resulto positiva a cavidad.

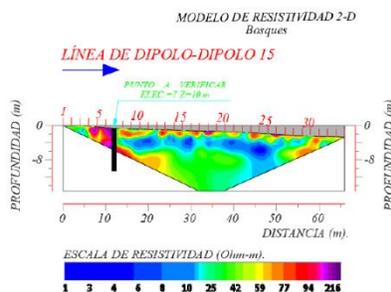
Ilustración 171 Modelo de Resistividades de la Línea 15.

Línea 15: Se localiza en la calle de Bosques, cuenta con una longitud de 66 m y profundidad de investigación de 15 m. En la imagen de resistividad resaltan tres anomalías geofísicas, dos de alta resistividad ubicadas en los electrodos 7 y 29 y una de baja resistividad, situada en el electrodo 24. De estas anomalías se infiere que la de baja resistividad corresponde a un drenaje, ducto y/o agua potable; mientras que las de alta resistividad se correlacionan con una posible cavidad. De las anomalías asociadas a posibles cavidades se recomienda llevar a cabo un SM en la que está en el electrodo 7 y en función de los resultados corroborar la anomalía encontrada en el electrodo 29.

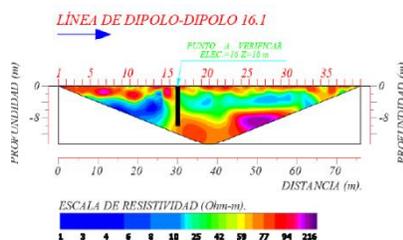
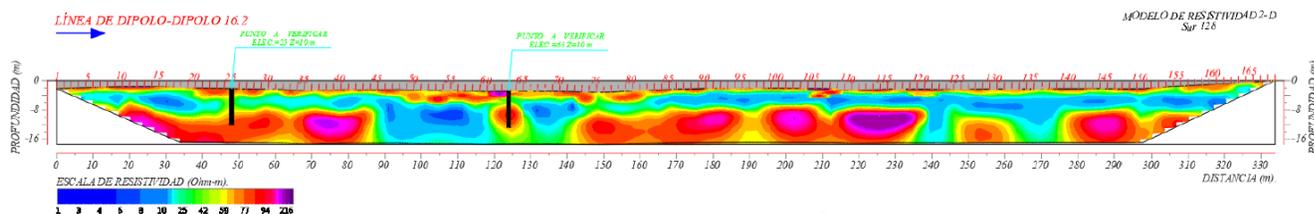
Línea 16: Esta línea se llevó a cabo en la calle de Sur 128 y se divide en dos tramos, el primer tramo cuenta con una longitud de longitud 76 m y el segundo con 334 m aproximadamente. En la primera parte de la línea se observan dos anomalías resistivas, una de baja y otra de alta; la de baja se correlaciona con un servicio público (drenaje y/o agua potable); mientras que la segunda se asocia con una posible cavidad; por lo que se recomienda su verificación.

La segunda parte de esta línea muestra seis anomalías correlacionadas a posibles cavidades; las cuales se ubican en los siguientes electrodos: 25, 53, 63, 74, 79 y 107. De las anomalías mencionadas se recomienda

verificar las situadas en los electrodos 254 y 63, ya que se ubican en zonas cercanas a lotes que han reportado afectaciones por posibles cavidades.

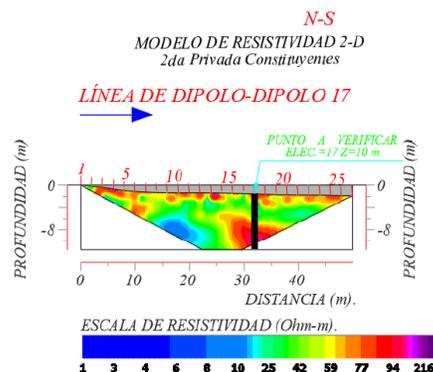
Ilustración 176 Modelo de Resistividades de la Línea 17.

Línea 17: Esta línea presenta una longitud de 50 m aproximadamente y se localiza sobre la 2da Privada Constituyentes. En esta imagen de resistividad se observan dos anomalías; la primera ubicada en el electrodo 9, se muestra en tonalidades azules y corresponde a un servicio público (drenaje o agua potable) y la segunda situada en el electrodo 17, se visualiza en colores rojos y se asocia a una posible cavidad; por lo que se recomienda su verificación.

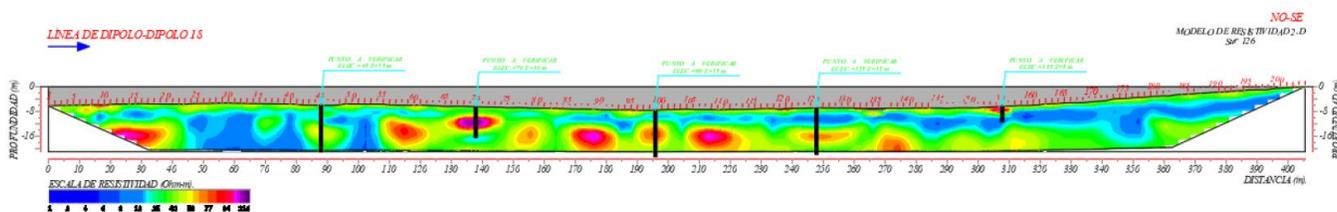
Ilustración 178 Modelo de Resistividades de la Línea 18.

Línea 18: Se ubica en la calle de Sur 126 y tiene una distancia de 496 m. Se observan 11 anomalías geofísicas, de las cuales seis se muestran en tonos azules y corresponden a drenajes, ductos y/o agua potable. En cuanto a las anomalías restantes, se pueden correlacionar a posibles cavidades y/o cavidades colapsadas y se sitúan en los siguientes electrodos: 45, 70, 99, 125 y 155. Se recomienda verificar las anomalías correlacionadas a cavidades, ya que la calle se ubica cerca de zonas que ha reportado cavidades.

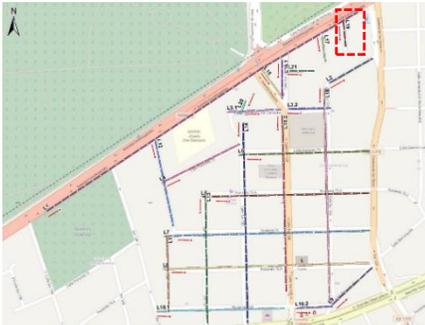
Ilustración 179 Localización línea 19

Línea 19: La siguiente línea se localiza en la 1da Constituyentes y presenta una longitud aproximada de 50 m. En el perfil 2D se aprecia una anomalía ente los electrodos 19-20 que se correlaciona con una cavidad. Es importante la verificación de esta anomalía, ya que se proyectó la dirección a un lote al interior de las viviendas, las cuales tenían afectación por cavidades, dando positivo en el lote a cavidad; por lo tanto, con la finalidad de obtener la dirección precisa de la cavidad es indispensable su corroboración por medio de la realización de un Sondeo Mecánico.

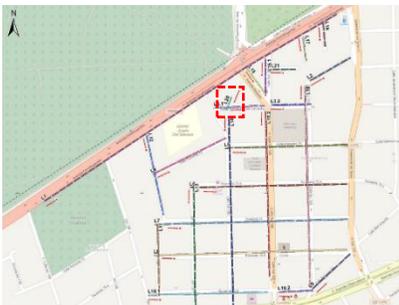
Ilustración 182 Modelo de Resistividades de la Línea 20

Línea 20: Se realizo en la Cerrada de Sur 130, tiene una longitud de 30 m y aprecia una anomalía de alta resistividad que abarca de los electrodos 17 a 26, la cual se infiere de una posible cavidad rellena dada la dimensión de la anomalia; sin embargo, con la finalidad de descartar que se trate de una cavidad sin estar rehabilitada se recomienda llevar a cabo un Sondeo Mecánico en el electrodo 23. Lo anterior se puede observar en la figura No. 21 y a mayor detalle en el anexo de planos.

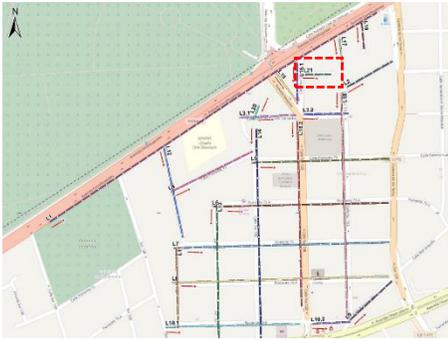
Ilustración 183 Localización línea 21

Línea 21: Se llevo a cabo en la Cerrada de Montes, tiene una longitud de 50 m y aprecia una anomalía de alta resistividad que está situada en el electrodo 23 y que se recomienda verificar, ya que esta zona se localiza cerca a cavidades rehabilitadas y sin rehabilitación; por lo tanto, con la finalidad de corroborar lo anterior es importante su verificación.

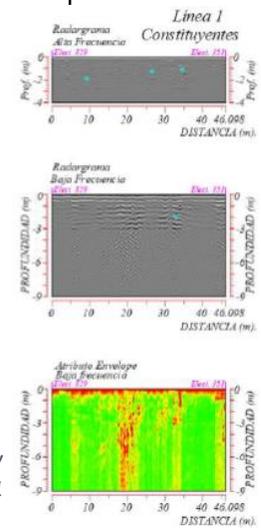
Ilustración 187 Radargramas y atributo Envelope Línea 1.1

Línea 1: En Av. Constituyentes se realizaron 3 líneas de GPR, la L1.1 es la que más destaca, comienza paralela a la línea de TRE a la altura de la primera privada de constituyentes y se extiende hasta la gasolinera que se encuentra en la esquina de la calle camino de los toros, tiene orientación NO-SE, la distancia total es de 46.098 m. Después del procesado, el radargrama de altas frecuencias identifica 4 anomalías hiperbólicas que por su geometría son correlacionadas a servicios públicos, registros, drenajes, objetos enterrados o posibles tuberías presentes en el sitio de estudio. Por otro lado, el radargrama de bajas frecuencias y Envelope presenta variaciones de amplitud particularmente en la distancia de 17 m a 24 m.

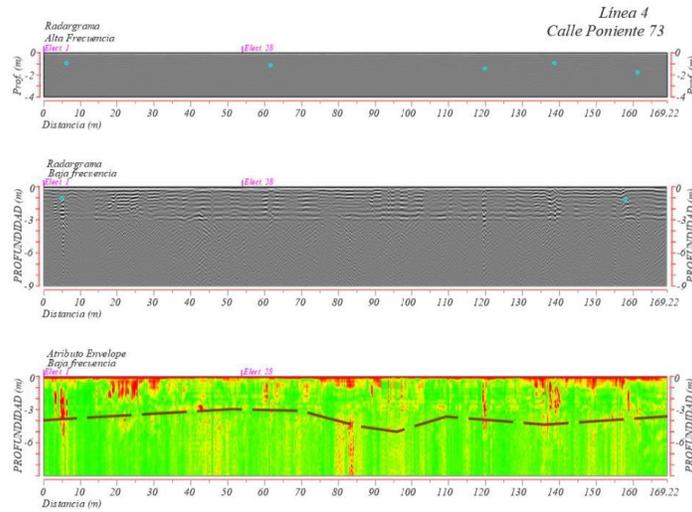
Ilustración 191 Radargramas y atributo Envelope Línea 4

Línea 4: La línea 4 es paralela a la línea cuatro de TRE y se levantó en la calle Poniente 73, por lo que comparten el mismo inicio, final y longitud; tienen dirección SO-NE. Después del procesamiento en el radargrama de alta frecuencia se encontraron siete anomalías hiperbólicas que por su geometría se asocian a posibles tuberías, registros u objetos enterrados en el sitio de estudio (círculos azules). Por otro lado, en el radargrama de baja frecuencia y Envelope es posible observar un cambio en la amplitud asociado a un cambio de material ya que presenta tonalidades verdes a rojas a partir de una profundidad de 3 m, con base a los resultados de TRE se correlaciona con un material bajo resistivo por lo que se realizan diferentes sondeos de verificación para comprobar el tipo de material presente en el área de interés.

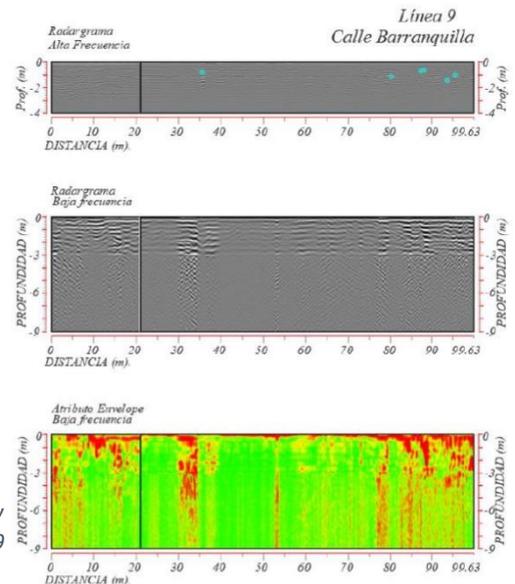
Ilustración 193 Radargramas y atributo Envelope Línea 9

Línea 9: La línea 9 de GPR coincide en inicio y final con la línea nueve de TRE. Ambas líneas se realizaron sobre la calle Barranquilla, tienen orientación NO-SE, cuenta con una longitud de 110.248 m. Después del procesado, el radargrama de altas frecuencias observa seis anomalías hiperbólicas que por su geometría son asociadas a posibles tuberías (círculos azules) o registros presentes en el área de estudio. Se observan reflectores o altas amplitudes asociados a cavidades parcialmente rellenas y/o vacías en la distancia de 70 m en adelante por lo que es una zona de interés.

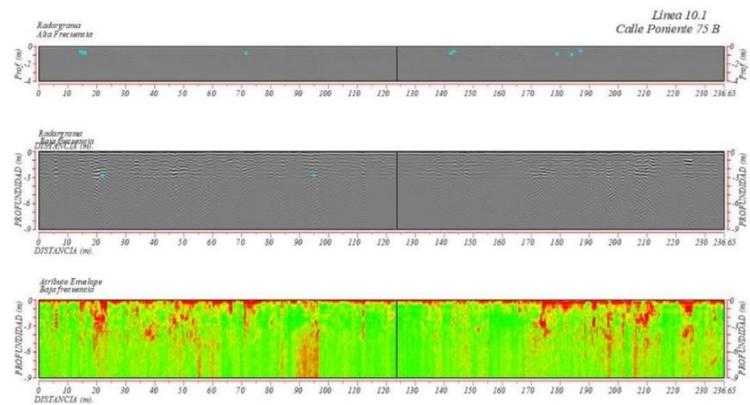
Ilustración 194 Radargramas y atributo Envelope Línea 10.1

Línea 10: Realizada en la calle de Poniente 75 B y seccionada en 2 partes, la primera sección es paralela a la línea de TRE 10.1 inicia en la calle Sur 134 y termina en Sur128 mientras que la Línea 10.2 comienza en Sur 128 y termina en Sur 126. Ambas líneas tienen orientación NO-SE. En el radargrama de altas frecuencias se identificaron 11 anomalías asociadas a posibles conexiones de tuberías u objetos enterrados. Por otro lado, en conjunto con los radargramas de bajas frecuencias y Envelope se identificaron reflectores asociados a cambios de material y/o cavidades en las longitudes de 0 a 110m y 140 a 230m, en conjunto con los resultados de TRE se colocaron diferentes sondeos de verificación en la presente línea.

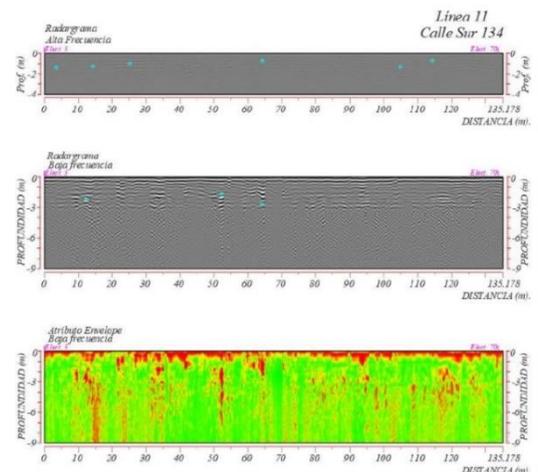
Ilustración 197 Radargramas y atributo Envelope Línea 11

Línea 11: Línea realizada sobre la calle Sur 134, tiene una longitud de 135 metros aproximadamente, y coincide con la línea de TRE 11 del electrodo 3 hasta el 70, ambas tienen dirección NO-SE. Después del procesamiento se identificaron 9 anomalías no clasificadas asociadas a registros, tuberías o drenajes presentes en el área de estudio. En los radargramas de baja frecuencias y envelope se observan a 3 m de profundidad, reflectores asociados a posibles cavidades vacías o rellenas y/o lentes de arena presentes en el sitio de estudio. En conjunto con los resultados de TRE se colocó un sondeo de verificación.

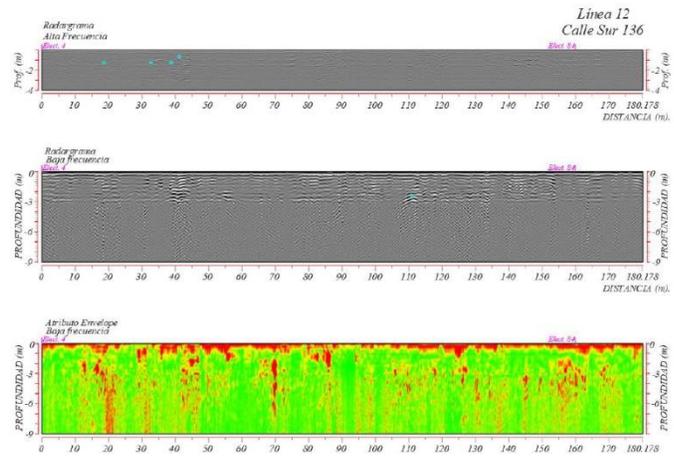
Ilustración 199 Radargramas y atributo Envelope Línea 12

Línea 12: Sobre la calle Sur 136, paralela a la línea de TRE 12, se realizó la línea 12 de GPR; comienza en el electrodo 4 y termina desplazada unos metros adelante que el E84 de la línea doce de TRE. Una vez realizado el procesamiento de radargramas se identificaron 5 anomalías no clasificadas que por su geometría se asocian a tuberías, registros o drenajes presentes en el sitio de estudio, por otro lado, se observan reflectores asociados a posibles cavidades vacías o rellenas y/o lentes de arena presentes en la distancia de 80 a 145 m.

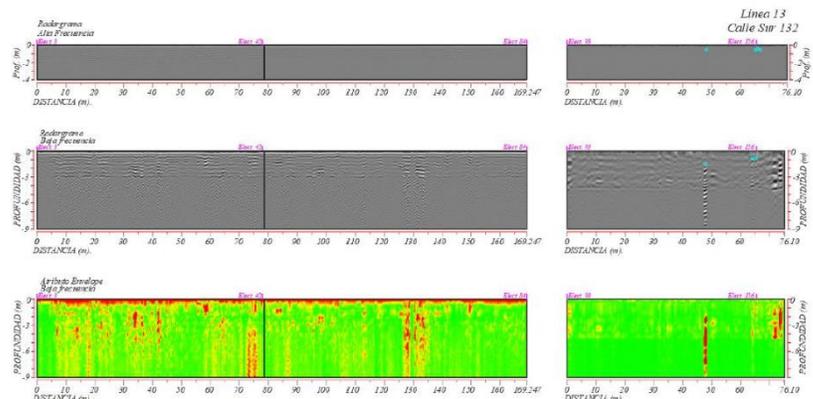
Ilustración 201 Radargramas y atributo Envelope Línea 13

Línea 13: Realizada sobre Sur 132, se secciono en 2 partes. La primera, va del electrodo 1 al 84 de la línea de TRE-13. La segunda sección tiene una longitud de 76 metros, inicia en el electrodo 93 y termina unos metros adelante del final de la línea de TRE. Después del procesamiento de los radargramas, la línea 13-1 de bajas frecuencias y envelope aprecian reflectores o contrastes significativos asociados a cambios de material y/o cavidades parcialmente llenas y/o vacías.

A diferencia de la primera sección, la segunda sección en los radargramas de baja frecuencia y envelope no presenta un contraste significativo en la amplitud mostrándose en tonalidades mayormente verdes, esto se puede correlacionar con ayuda de los resultados de TRE con un material bajo resistivo que puede no presentar posibles anomalías asociadas a cavidades.

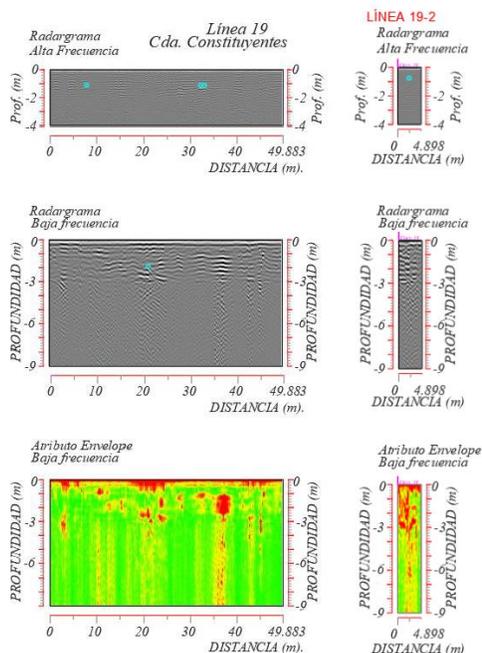
Ilustración 203 Radargramas y atributo Envelope Línea 19 y 19-2

Línea 19: Sobre la 1ra Privada de constituyentes se realizaron 4 líneas de GPR debido a que se han presentado hundimientos visibles en algunas zonas de las calles y agrietamientos en las casas circundantes.

Después de realizar el procesamiento de radargramas la línea 1 y 2 destacan debido a que se identificaron reflectores que se han asociados a cavidades o cambios de materiales, el contraste más significativo de

amplitud se encuentra en la distancia de 30 m en adelante para la L-1 por lo que es un sitio de interés, en conjunto con los resultados de TRE se ha realizado un sondeo de verificación.

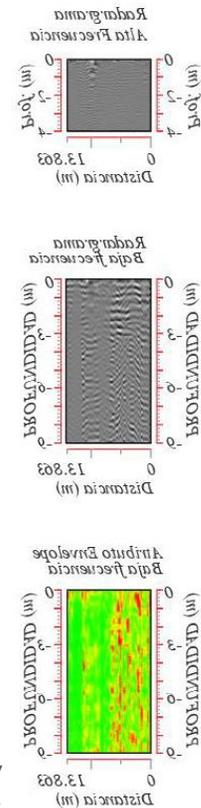
Ilustración 206 Radargramas y atributo Envelope Línea 1

Sobre Camino de los toros #3 se realizó una línea de GPR con longitud de 13.863 m. A continuación, se muestra los radargramas obtenidos después del procesamiento, se observa un contraste de amplitud significativo representados en tonalidades amarillas a rojos, que conforme a la escala utilizada esto se puede asociar a un posible cambio de material de relleno o una caverna parcialmente rellena. Se realizó 1 sondeo de verificación que presentó cavidad.

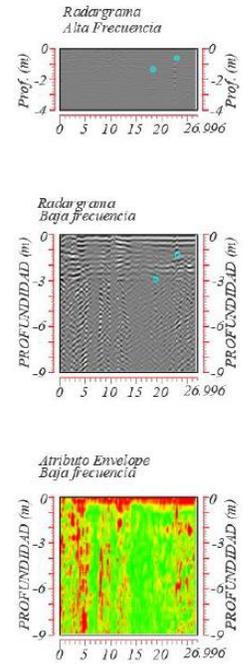
Ilustración 208
Radargramas y atributo Envelope Línea 5

A continuación, se muestran los resultados del procesamiento de la línea 5 con longitud total de 26.996 m, en los radargramas de baja frecuencia y Envelope se puede notar que a lo largo de toda la línea se presenta un contraste de amplitud significativo representados en tonalidades amarillas a rojos, es posible que el contraste se asocie a material de relleno o una caverna parcialmente rellena y/o vacía.

Se realizó 1 sondeo de verificación que presento cavidad.

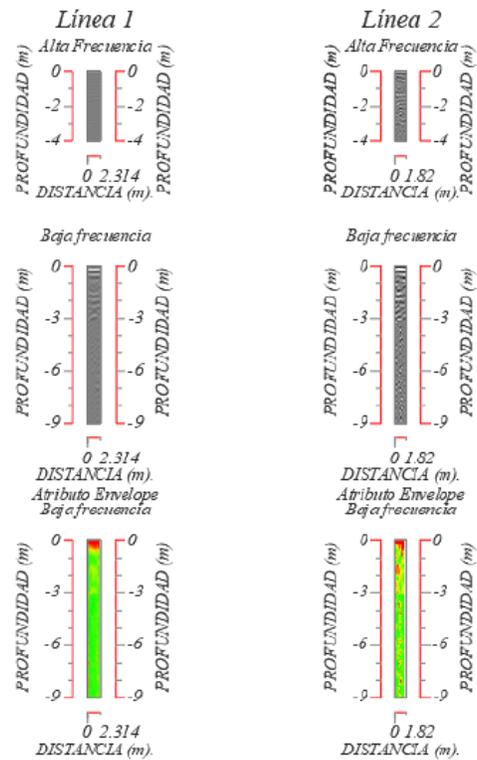
Ilustración 209 Radargramas y atributo Envelope Línea 1 y Línea 2

Se realizaron 4 líneas de GPR dispuestas en un mallado que abarca el interior del domicilio #31. La distribución de líneas es la siguiente: las líneas 1 y 4 tienen dirección SO-NE, se encuentran paralelas entre ellas, mientras que las líneas 2 y 3 son perpendiculares a las anteriores y tienen dirección NO-SE. A continuación, se muestra el procesamiento de la línea 1 y 2, muestra distancias de 2.314 y 1.82 respectivamente. Al contrario de las líneas anteriores, no presentan reflectores significativos asociados a algún cambio de material o caverna.

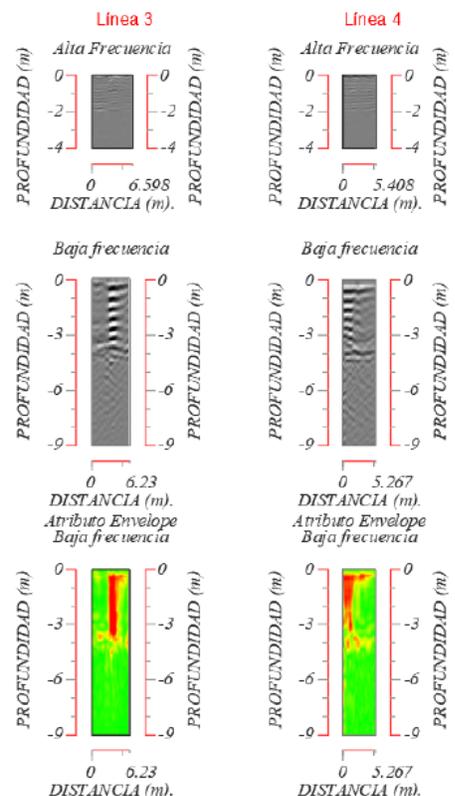
Ilustración 211 Radargramas y atributo Envelope Línea 3 y 4

A continuación, se muestra la línea 3 y 4 de GPR con longitudes de 6.598 a 5.408 m, después del procesamiento es posible observar que en ambos radargramas de la línea 1 y 2 destaca un contraste de amplitud representados en tonalidades amarillas a rojos, que conforme a la escala utilizada podemos asociar a una posible caverna que puede encontrarse vacía o parcialmente rellena. Se realizó 1 sondeo de verificación que presentó cavidad.

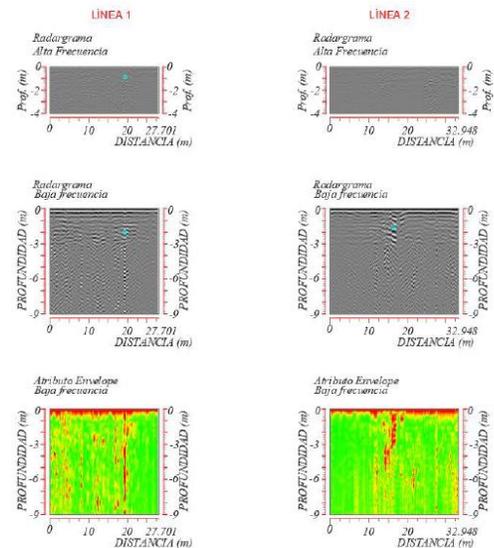
Ilustración 212 Radargramas y atributo Envelope Línea 1 y 2

A continuación, se muestra el procesamiento de las dos líneas; se observa que en ambas líneas existe un contraste de amplitud significativo representados en tonalidades amarillas a rojos, es posible que se asocie a material de relleno y/o una caverna parcialmente rellena o vacía por lo que es recomendable realizar un sondeo para verificar el material que está generando dicho contraste.

La línea de mayor interés es la L-1, que corre dentro de la casa ya que actualmente, el domicilio presentado afectaciones.

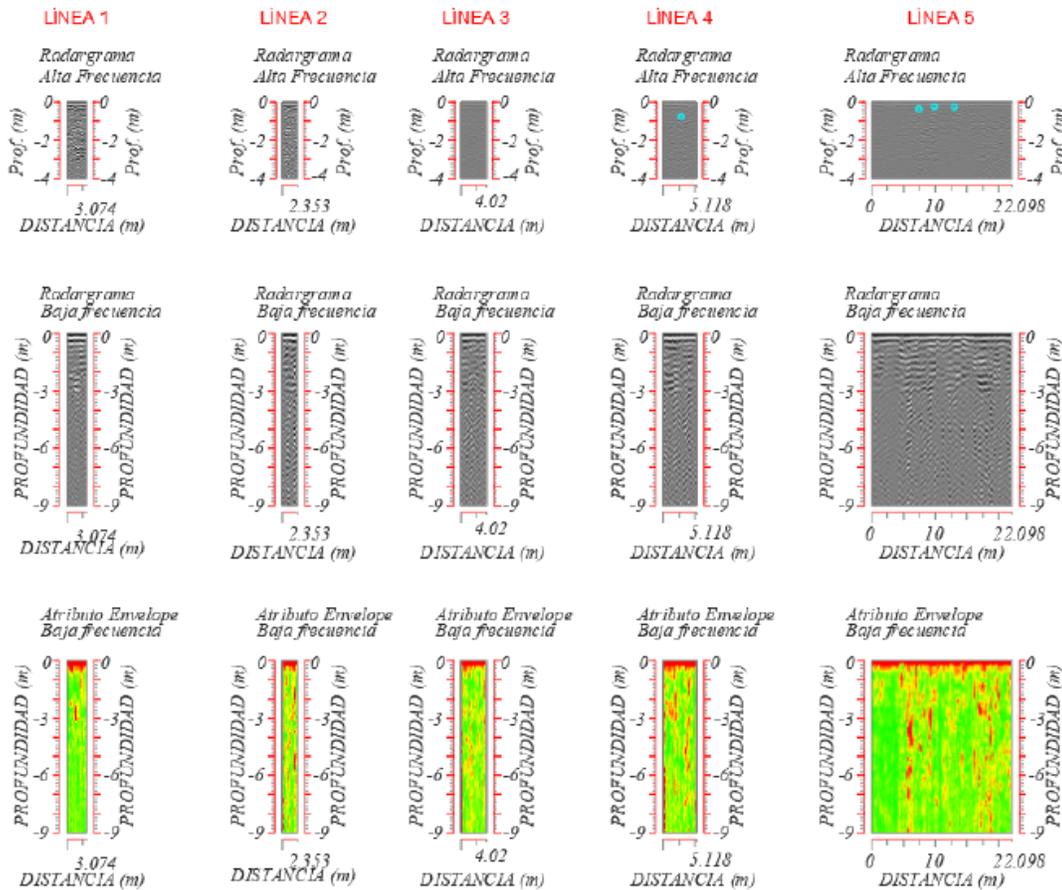
Ilustración 214 Radargramas y atributo Envelope Línea 1 a 5

A continuación, se muestra el resultado del procesamiento de todas las líneas de GPR; la línea 4 es la línea más representativa ya que cruza el centro del área de interés; presenta reflectores asociados a algún cambio de material o caverna parcialmente rellena.

Se realizó un sondeo de verificación donde se encontró cavidad.

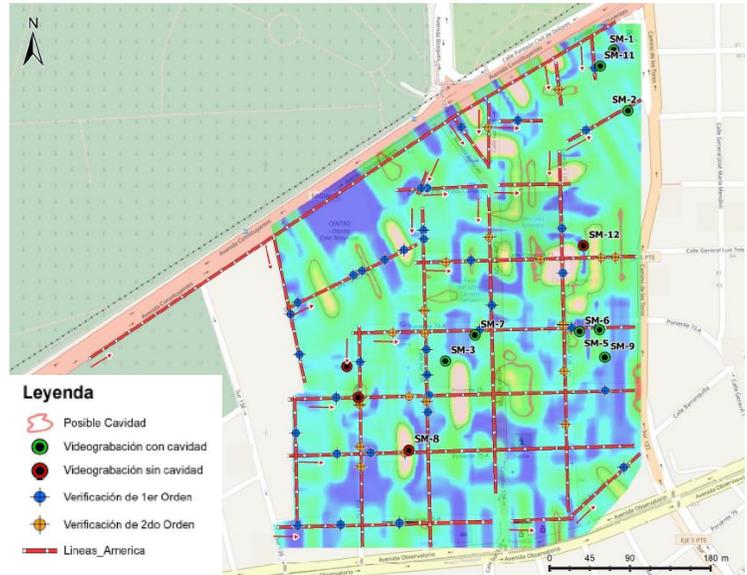
Planta de 2 m de profundidad

En esta planta lo que se busca es visualizar las zonas que se correlacionan con posibles cavidades que se ubican en un rango de 2 a 4 metros de profundidad. Se pueden observar diferentes zonas que presentan posibles cavidades, sobre todo en la parte Oeste y Suroeste del área de estudio. Estas se pueden apreciar con tonalidades rojas y que están encerradas en matices verdes y amarillos.

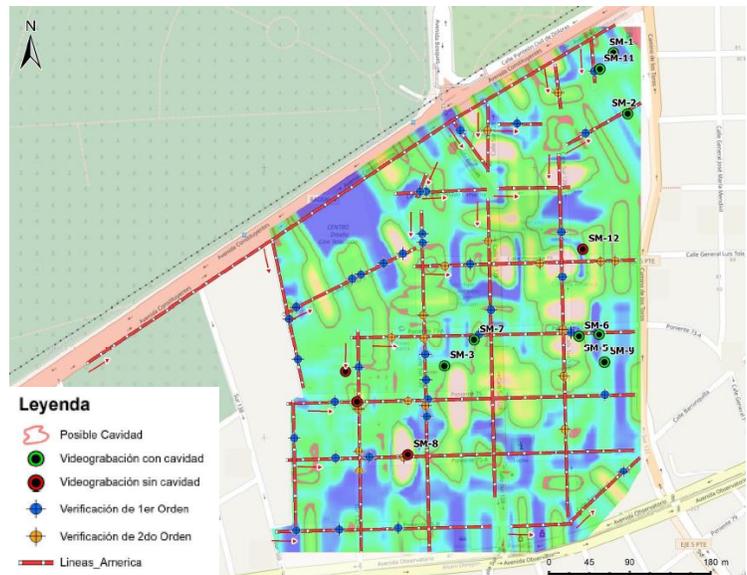
Planta de 6 m de profundidad

La finalidad de esta planta es ubicar las posibles cavidades localizadas en un rango de profundidad de 6 a 8 m. Se aprecia que la parte Oeste y Suroeste es la que mayor presencia de anomalías correlacionadas a cavidades tiene; sin embargo, la parte central y Este del área muestra zonas asociadas a posibles cavidades.

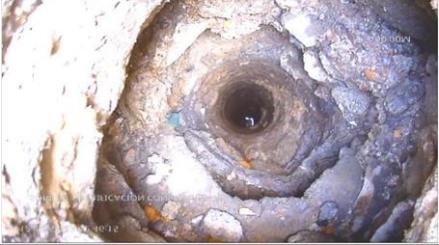
Profundidad	Observación	Imagen de interés
0.00 m	Inicia videograbación. Se puede observar escombros como material de relleno superficial.

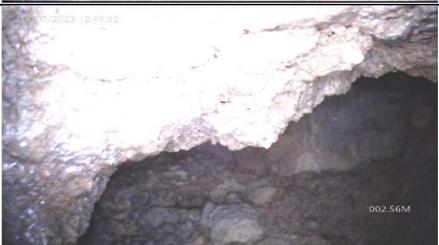
2.56 m	Cavidad. Se observa material de relleno y material producto de derrumbes del techo de la oquedad.

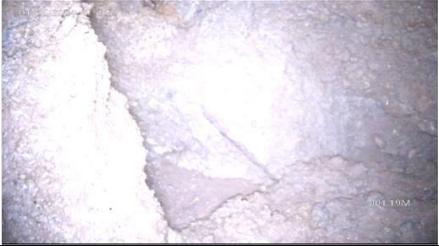
1.18 m	Se observa la presencia de diferentes oquedades en dirección noreste. El material que se ve corresponde a arenas con algo de gravas.

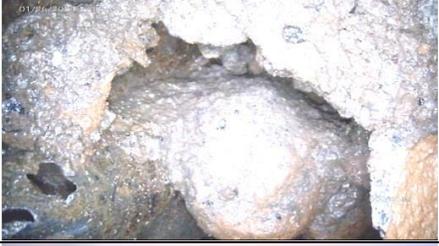
2.46 m	Se aprecian pequeñas oquedades.

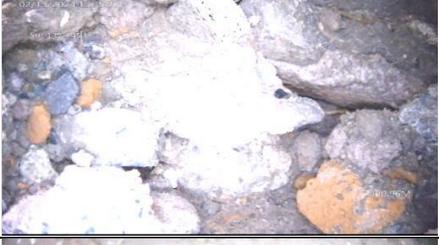
0.96 m	Material de relleno mal compactado.

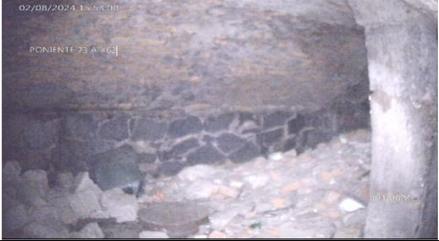
1.08 m	Antigua mina reacondicionada para su uso como bodega (actualmente en desuso).

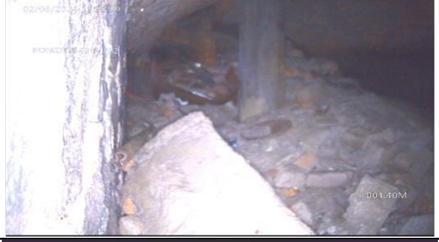
1.40 m	Se observa que dicha mina reacondicionada se ha estado relleno con escombros.

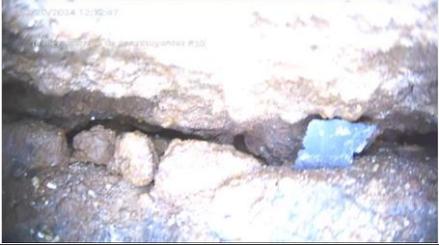
Profundidad	Observación	Imagen de interés
0.10 m	Firme de concreto despegado del terreno natural.

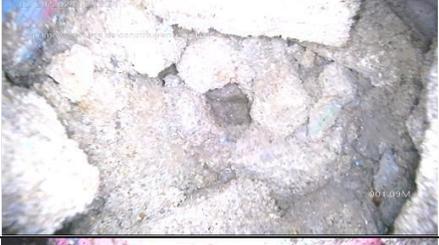
1.10 m	Se aprecia material de relleno de mala calidad.

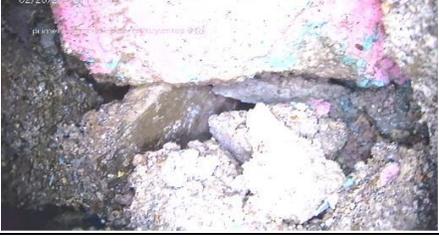
1.34 m	Escombros utilizados como material de relleno.

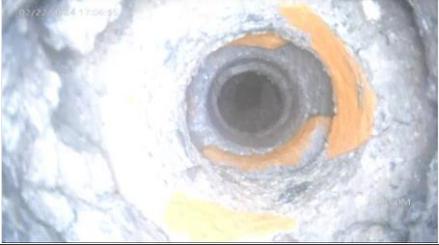
Profundidad	Observación	Imagen de interés
0.00 m	Inicio de videograbación. Superficialmente se aprecia la presencia de escombros utilizados como material de relleno.

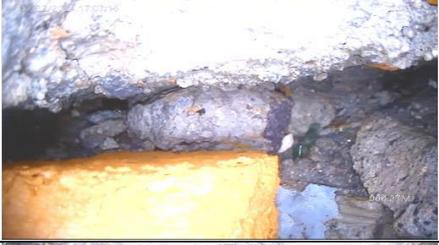
0.27 m	El material de escombros presenta oquedades.

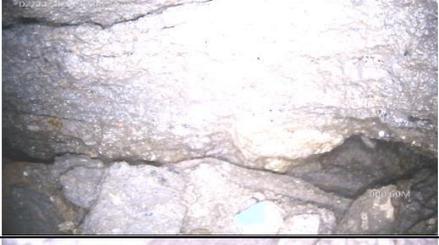
0.60 m	Oquedades provocadas por el relleno de mala calidad.

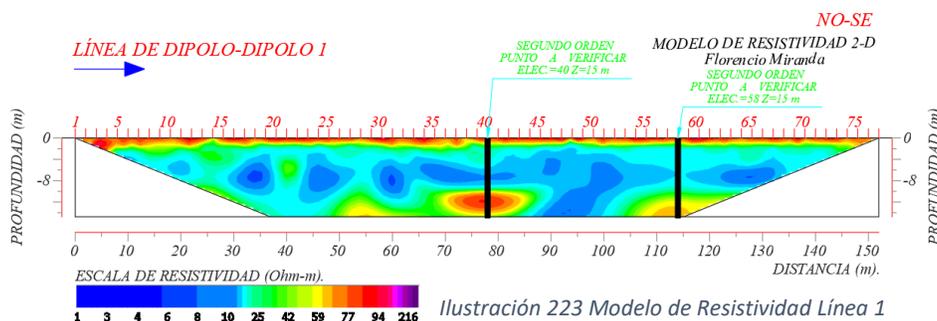
Ilustración 223 Modelo de Resistividad Línea 1

En la base del perfil se observan dos anomalías de alta resistividad, que se pueden asociar con posibles cavidades, que están ubicadas en los electrodos 40 y 58 y que se recomienda verificar por medio de Sondeos Mecánicos.

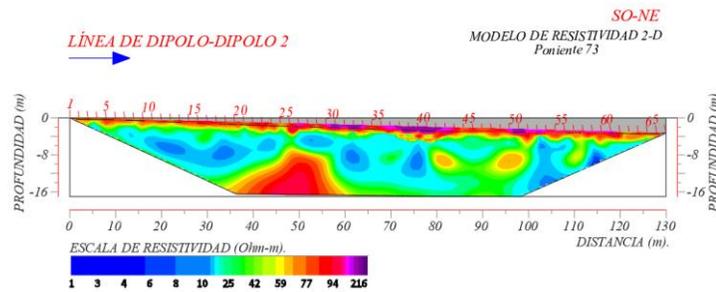
Ilustración 225 Modelo de Resistividad Línea 2

Superficialmente se aprecia la misma capa de material de relleno con intercalaciones de arenas y gravillas con arcillas. Desde el punto de vista geofísico se observan tres anomalías de alta resistividad; las cuales están ubicadas en los electrodos 26, 41 y 49; de las cuales la localizada en el electrodo 26 tiene características de ser una posible cavidad; por lo que se recomienda llevar a cabo un SM en este punto, para descartar la presencia de esta estructura de riesgo geológica.

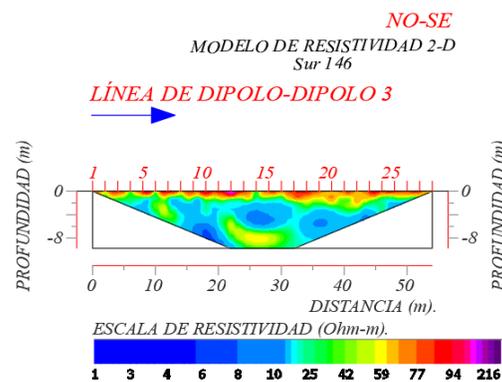
Ilustración 227 Modelo de Resistividad Línea 3

Línea 3: Tiene una longitud de 54 m y de los perfiles realizados es el que menor profundidad de investigación tiene, con 9.5 m de profundidad. Tiene similitud con los perfiles anteriores y se aprecia la misma capa superficial de materiales de relleno con intercalaciones de arenas y gravillas con arcillas.

Se observan dos anomalías geofísicas de alta resistividad, la primera en el electrodo 6-7 y la segunda en el 14. De estas anomalías se recomienda verificar para descartar una posible cavidad en el electrodo 6-7; ya que la ubicada en el electrodo 14 se infiere que se trata de un falso positivo; es decir, una anomalía generada por estructuras superficiales, tales como drenajes, tierras físicas y cimentaciones profundas.

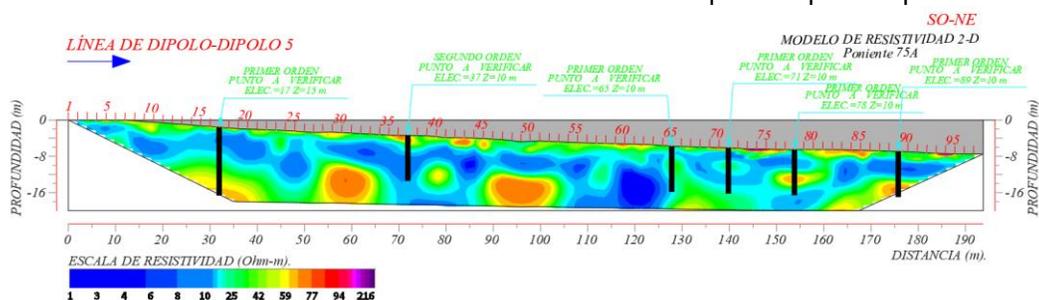
Ilustración 231 Modelo de Resistividad Línea 5

Línea 5: Se llevo a cabo sobre la calle Poniente 75A, tiene una longitud de 194 m y se observan diversas anomalías correlacionadas con servicios públicos y posibles cavidades.

Los servicios públicos se ubican en los electrodos 25, 44, 55, 61, y 84 y se reflejan con anomalías de baja resistividad; tonalidades azules. En cuanto a las anomalías correlacionadas con cavidades se presentan en los electrodos 17, 71, 78 y 89 y se recomienda verificar por medio de un SM, sobre todo las ubicadas 71 y 78, ya que cerca de estos sitios se presentó un asentamiento y socavón, el cual se infiere se debe a una cavidad que colapso en parte.

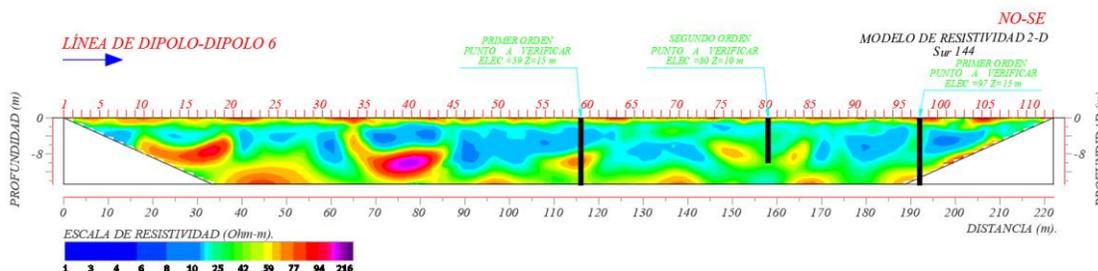
Ilustración 233 Modelo de Resistividad Línea 6.

Línea 6: La siguiente línea se localiza sobre la calle de Sur 144, tiene una longitud de 222 m y profundidad de exploración de 14.7 m. En esta línea se recomienda verificar las anomalías asociadas a posibles cavidades localizadas en los electrodos 59 y 80.

Adicionalmente a estas anomalías se tienen varios altos y bajos resistivos; los cuales, en el caso de los altos resistivos se recomienda verificar en función de los resultados obtenidos en las perforaciones propuestas y en cuanto a los bajos resistivos ubicados en los electrodos 30, 46, 86, 91 y 100 se infiere se trata de servicios públicos, en este caso drenaje; no obstante, esto se debe corroborar con el plano de distribución de estos servicios con la finalidad de descartar que se trate de una cavidad colapsada.

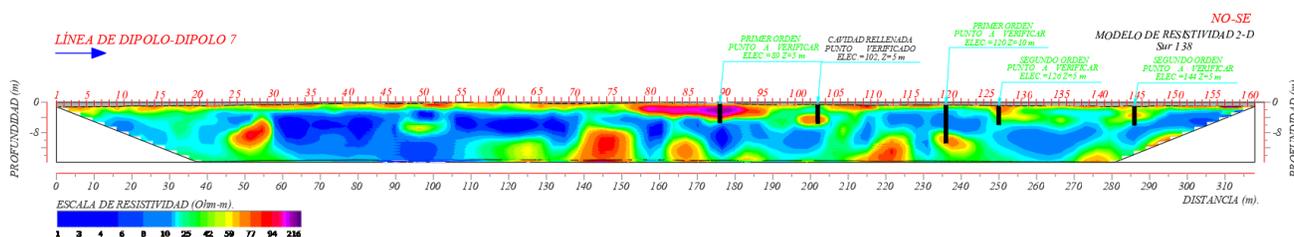
Ilustración 235 Modelo de Resistividad Línea 7

Línea 7: Se ubica en la calle Sur 138 y tiene una longitud de 318 m. En esta línea se presentan diversas anomalías geofísicas, que se muestran por medio de bajos y altos resistivos. Los bajos resistivos se correlacionan con servicios públicos (drenaje) y están localizados en los siguientes electrodos: 33, 42, 55, 68, 80, 90, 109 y 117; se hace mención que es importante corroborar con el plano de distribución de servicios públicos la ubicación de estos, con la finalidad de descartar una cavidad colapsada y/o mal saneada, ya que puede generar asentamientos y fracturamientos, los cuales empeoran con la presencia de flujos de agua, pudiendo ocasionar un socavón. En cuanto a los altos resistivos, se observan seis puntos que pueden estar correlacionados con cavidades y se ubican en los siguientes electrodos: 28, 89, 102, 120, 126-127 y 144. De estos sitios se han realizado dos verificaciones; ambas dando como resultado cavidades rellenadas; la primera en el electrodo 102 y la segunda a la altura del electrodo 123. La primera perforación se ejecutó en la calle y la segunda dentro de una casa que mostraba asentamientos y afectaciones en su estructura.

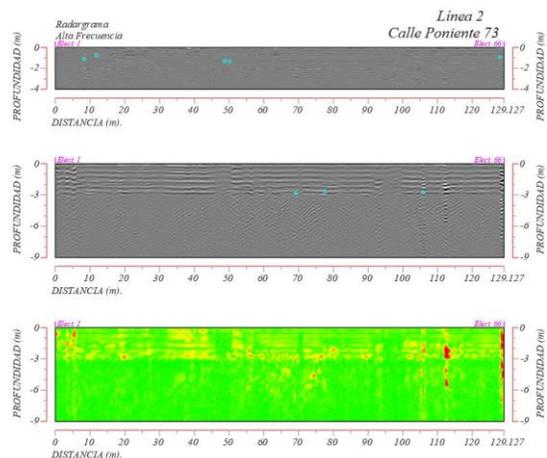
Ilustración 242 Radargramas y atributo Envelope Línea 2

Línea 2: Se realizó sobre la calle Poniente 73 paralela a la línea de tomografía eléctrica 2, tiene una orientación O-E y una longitud de 130 m aproximadamente, ambas comparten coordenadas de inicio y final. Del conjunto obtenido de los radargramas de alta y baja frecuencia se observan 7 anomalías no clasificadas (círculos azules) que se podrían asociar a posibles instalaciones de servicio subterráneas, material de relleno, objetos enterrados o heterogeneidades en el medio.

En los radargramas de baja frecuencia y el atributo envelope no se observan amplitudes o reflectores asociados a posibles cavidades o cambios de medio.

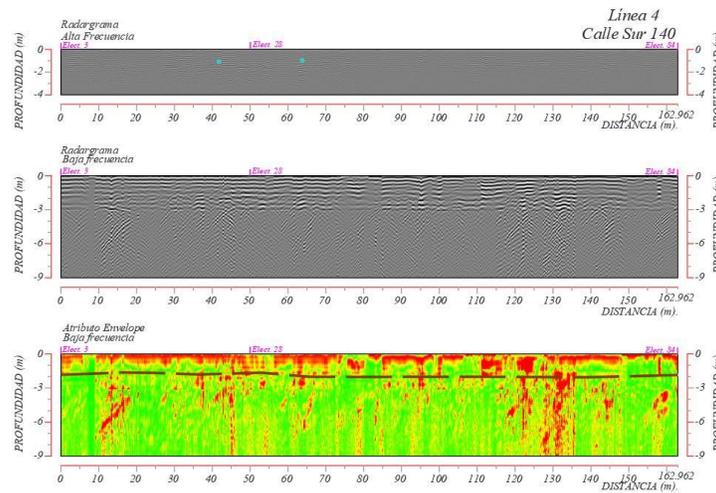
Ilustración 244 Radargramas y atributo Envelope Línea 4

Línea 4: La línea 4 de GPR es paralela a la línea 4 de TRE y se levantó en la calle Sur 140, por lo que comparten el mismo inicio, final, orientación y longitud de línea (162.962 m).

Después del procesamiento se encontraron dos anomalías hiperbólicas que por su geometría se asocian a posibles tuberías (círculos azules). Por otro lado, a diferencia de la línea anterior, en esta línea los radargramas de baja frecuencia y Envelope observan un cambio en la amplitud asociado a un cambio de material por debajo de los 2 m de profundidad, presenta tonalidades amarillas a rojas y con base a los resultados de TRE se correlaciona con un

material bajo resistivo, siendo de interés el intervalo de 70 a 90 m en ambas técnicas y la distancia de 110 a 135 m para el GPR. La calle presenta hundimientos y asentamientos por lo que es importante verificar el material en el sitio de estudio.

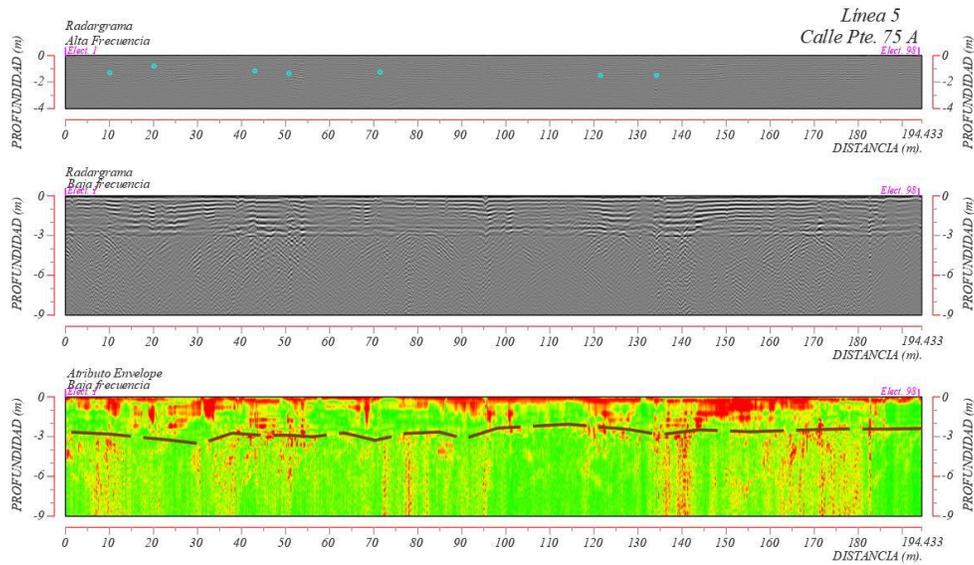
Ilustración 246 Radargramas y atributo Envelope Línea 5

Línea 5: La línea es realizada sobre Poniente 75 A tiene una longitud de 194 metros y orientación SW-NE, se levantó conforme la Línea de TRE por lo que tienen la misma distancia.

En el radargrama de altas frecuencias se identifican 7 anomalías hiperbólicas que son correlacionadas a servicios públicos, registros, drenajes, objetos enterrados o posibles tuberías presentes en el sitio de estudio.

Por otro lado, el radargrama de bajas frecuencias y Envelope presenta variaciones de amplitud por lo que en conjunto de la TRE se colocaron distintos sondeos de verificación en las zonas de interés.

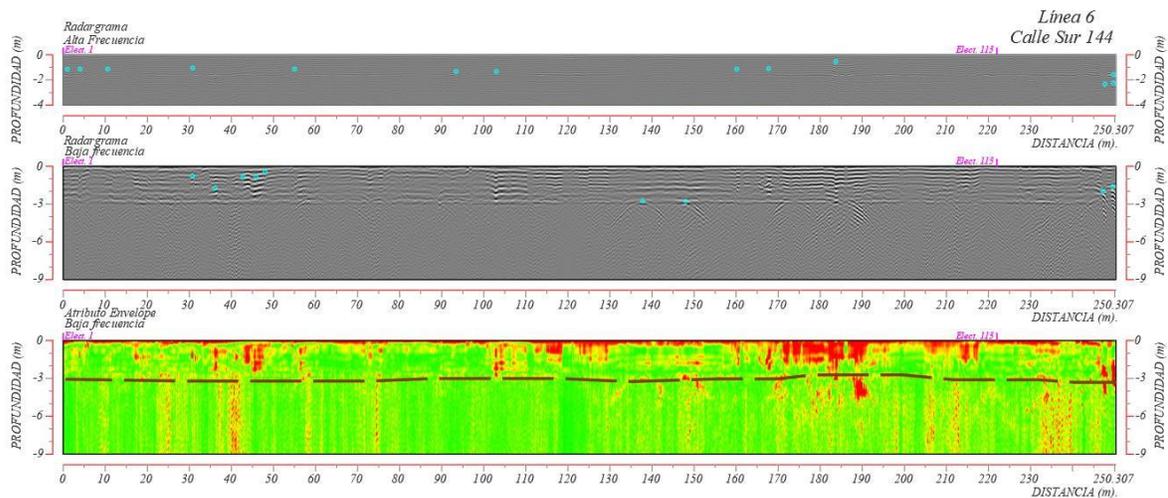
Ilustración 248 Radargramas y atributo Envelope Línea 6

Línea 6: Realizada sobre Sur 144 paralela a la Línea 6 de TRE, cuenta con 250 m de longitud aproximadamente, inicia en Av. Constituyentes y finaliza en Av. Observatorio, respecto a la línea de TRE, el electrodo 1 corresponde al inicio de GPR mientras que el último electrodo corresponde a la distancia 220 m de GPR. En el radargrama de altas frecuencias se identifican 21 anomalías que debido a su geometría son asociadas a posibles tuberías, registros, drenajes, servicios públicos u objetos enterrados. Por otro lado, el radargrama de bajas frecuencias y Envelope presenta variaciones de amplitud a partir de 110 m en adelante, en conjunto con los resultados de TRE se colocaron distintos sondeos de verificación.

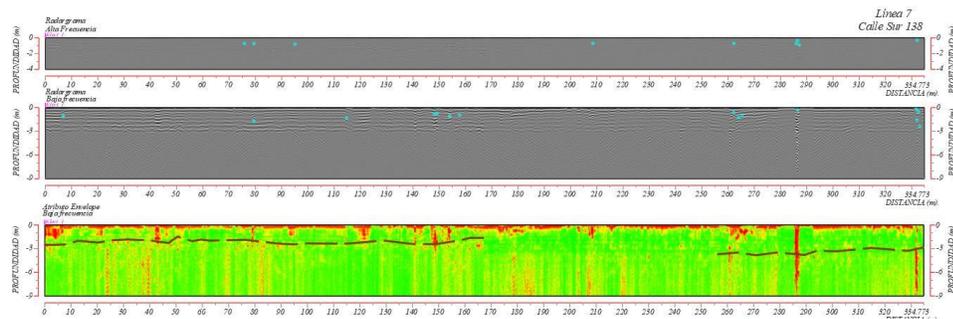
Ilustración 250 Radargramas y atributo Envelope Línea 7

Línea 7: La línea se realizó sobre la calle Sur 138 coincide con la Línea 7 de TRE, tienen el mismo inicio, sin embargo, la línea de GPR termina 15 m adelante que la línea de tomografía con longitud total de 334 m. después del procesamiento de datos se identificaron 24 anomalías asociadas a posibles tuberías.

El radargrama de bajas frecuencias y envelope presentan reflectores o contrastes significativos asociados a cambios de material y/o cavidades rellenas o vacías a partir de 140 m en adelante, con ayuda de los resultados de TRE proponen diferentes sondeos de verificación.

Se realizó un sondeo en el E 102 que presenta una cavidad rellena.

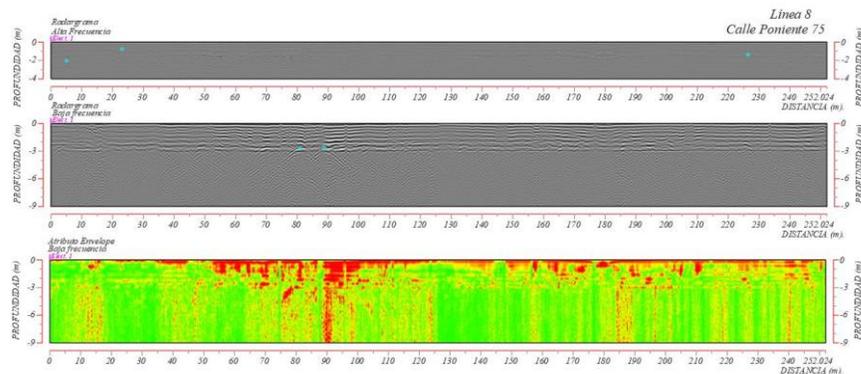
Ilustración 252 Radargramas y atributo Envelope Línea 8

Línea 8: Coincide en inicio y termina en el E 127 de la línea 8 de Tomografía, contiene una longitud total de 252 m.

Se realizó 1 sondeo de verificación que no presentó cavidad.

En esta línea los radargramas de baja frecuencia y Envelope observan un cambio en la amplitud que puede ser asociado a un cambio de material o una cavidad vacía y/o parcialmente rellena, el intervalo de interés es de 40 a 125 m en ambas.

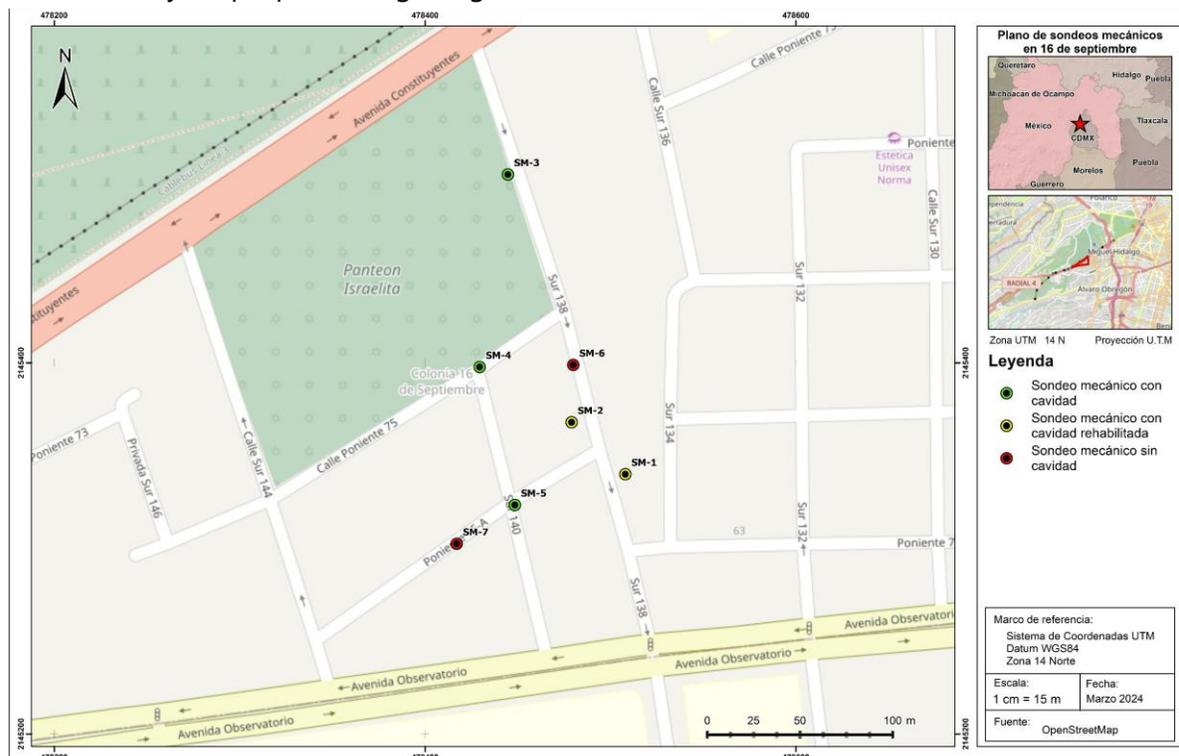
Ilustración 256 Localización de Sondeos Mecánicos.

De las **7 perforaciones realizadas, en 5 se muestra la presencia de cavidades**, de las cuales dos se encuentran rehabilitadas, ya que el material obtenido de los sondeos corresponde en su mayoría a material de relleno y no propio de la geología del sitio.

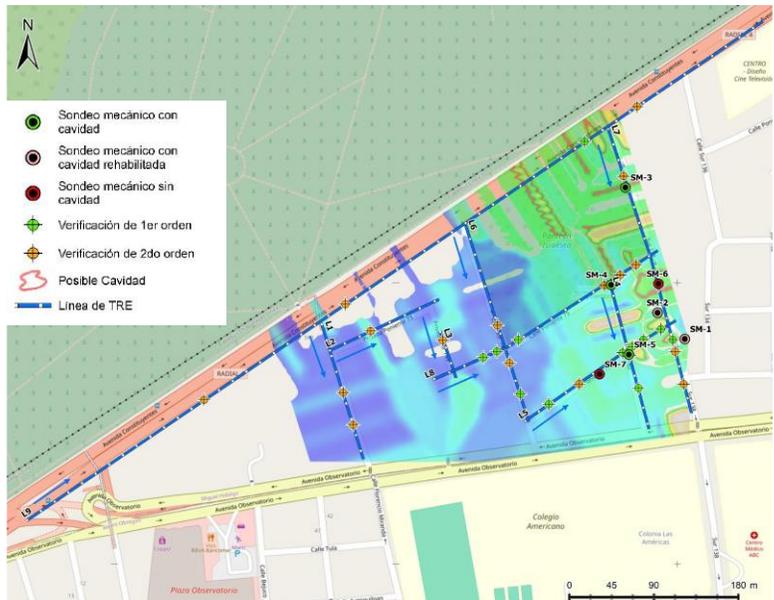
Planta de 5m de profundidad

En esta planta lo que se busca es visualizar las zonas que se correlacionan con posibles cavidades que se ubican en un rango de 3 a 7 metros de profundidad. Se pueden observar diferentes zonas que presentan posibles cavidades, sobre todo en la parte Oeste y Suroeste del área de estudio. Estas se pueden apreciar con tonalidades rojas y que están encerradas en matices verdes y amarillos.

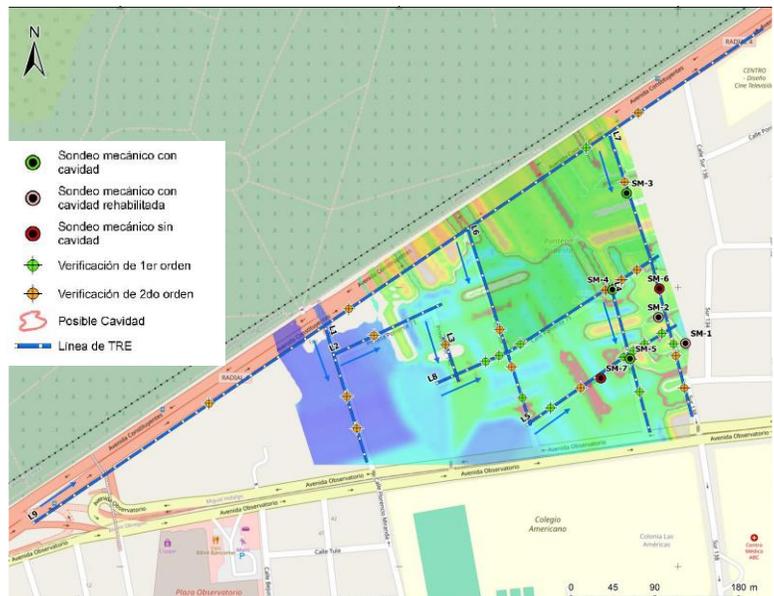
Planta de 10 m de profundidad

La finalidad de esta planta es ubicar las posibles cavidades localizadas en un rango de profundidad de 7 a 12 m. Se aprecia que la parte Oeste y Suroeste es la que mayor presencia de anomalías correlacionadas a cavidades tiene; sin embargo, la parte central y Este del área muestra zonas asociadas a posibles cavidades.

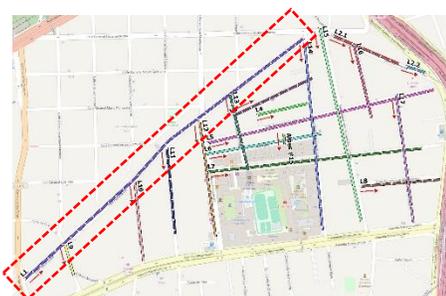
Ilustración 266 Modelo de resistividad línea 1.

Línea 1: Esta línea tiene una longitud de 771 metros (387 electrodos), se realizó sobre la Calle Barranquilla y en ella se pueden apreciar los diferentes cambios litológicos. Se observan diez anomalías geofísicas de alta resistividad y diez de baja resistividad. Las anomalías de baja resistividad se correlacionan con servicios públicos, en este caso con drenajes y agua potable; mientras que las de alta resistividad se asocian con posibles cavidades y zonas de rellenos susceptibles a

De las anomalías que se correlacionan con cavidades se recomienda verificar por medio de un Sondeo Mecánico las ubicadas en los electrodos: 243, 251 y 363 y en función de los resultados se propondrán nuevos puntos para corroborar que no se traten de cavidades.
