COMPLEMENTO AL ATLAS DE RIESGO DE LA CIUDAD DE MÉXICO

ESTUDIO GEOFÍSICO EN LA MODALIDAD DE IMAGEN DE RESISTIVIDAD ELÉCTRICA Y GPR.

**COLONIAS
DANIEL GARZA, AMPLIACIÓN DANIEL GARZA,
16 DE SEPTIEMBRE, AMÉRICA Y OBSERVATORIO
CDMX**

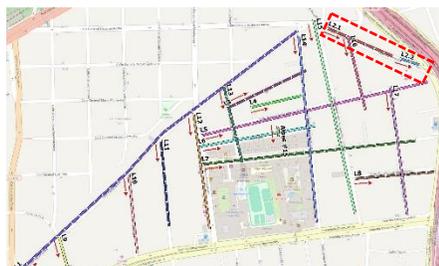
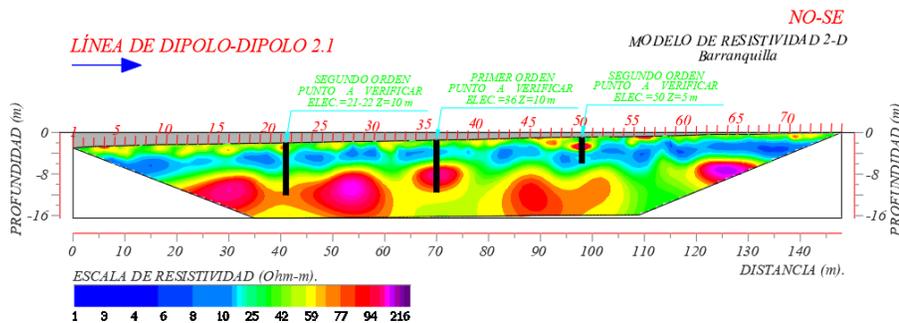
Línea 2: Esta línea es continuación de la anterior y se divide en dos tramos, el primero tiene una longitud de 148 m y el segundo de 42 m, se aprecian cuatro cambios geofísicos que se pueden asociar a cavidades, los cuales se localizan en los siguientes cadenamamientos de electrodos: 21-22, 36 y 50 para el primer tramo y 15 para el segundo tramo de la línea. Estas anomalías se recomiendan verificarlas por medio de un Sondeo Mecánico con el objetivo de descartar la presencia de una cavidad. Se hace mención que el punto de perforación situado entre los electrodos 21-22 del primer tramo, se propone en este sitio debido a que se ubica cerca de una cavidad reportada y que se infiere ha sido rehabilitada; no obstante, para cerciorase de lo anterior es importante llevar a cabo la perforación.

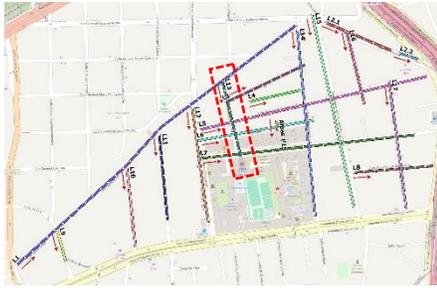
Ilustración 271 Modelo de resistividad línea 3

Línea 3: Esta imagen de resistividad se llevó a cabo sobre la calle de Generales y tiene una longitud de aproximadamente 184 m. Se observan cambios estratigráficos bien definidos. Desde el punto de vista geofísico se pueden observar dos anomalías resistivas, una de bajos valores de resistividad ubicada entre los electrodos 18-19, asociada a un drenaje o tubo de agua potable y otra de valores de alta resistividad, correlacionada con una posible cavidad y se sitúa en el electrodo 65; por lo que se recomienda su verificación por medio de un SM (Sondeo Mecánico).

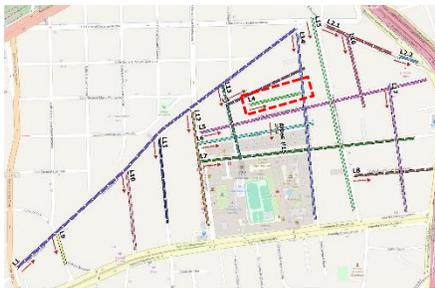
Ilustración 273 Modelo de resistividad de la línea 4

Línea 4: Esta línea presenta una longitud de 110 m aproximadamente y se localiza sobre la calle Lauro Villar. Estratigráficamente se observa una alternancia de depósitos piroclásticos de matriz fina y granular; los cuales se denotan con el cambio de tonalidades que van de azul a verde, verde a rojo. Se aprecia una anomalía de baja resistividad entre los electrodos 46-48, la cual se infiere se correlaciona con una tubería de drenaje o agua potable; sin embargo, se recomienda corroborar lo anterior; con la finalidad de que no se trate de una cavidad colapsada.

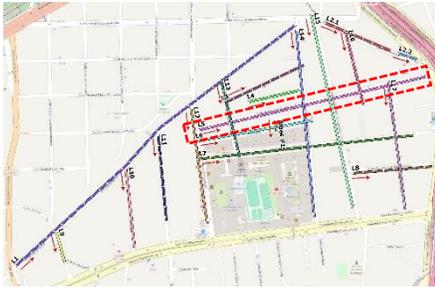
Ilustración 275 Modelo de resistividad línea 5

Línea 5: Se llevó a cabo sobre la calle General Jesús Alonso Flores, tiene una longitud de 482 m y se observan diversas anomalías correlacionadas con servicios públicos y posibles cavidades. Las anomalías correlacionadas a servicios públicos se muestran en tonalidades azules y tienen forma circular o elíptica y se ubican en los electrodos: 13, 47, 71, 81, 106, 113, 125, 141, 162, 184, 206 y 227; mientras que las que se correlacionan con posibles cavidades se observan en matices que van del amarillo-naranja a rojo. En este modelo de resistividad se localizaron cuatro puntos correlacionables con posibles cavidades y se sitúan en los siguientes electrodos: 27, 171, 181 y 205; por lo que se recomienda llevar a cabo una verificación directa para corroborar si se trata de cavidades.

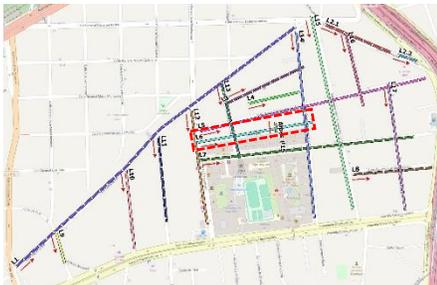
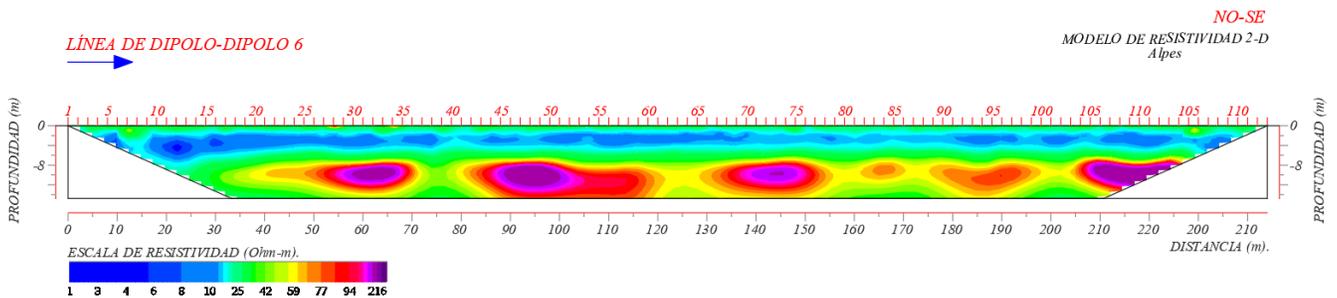
Línea 6: La siguiente imagen de resistividad se llevó a cabo sobre la calle Alpes y tiene una longitud aproximada de 244 m. En este perfil se observa una estratificación casi horizontal y definida de los depósitos piroclásticos de matriz limo-arenoso (tonalidades azules y verdes) y depósitos piroclásticos de matriz arenosa con presencia de limos (matices amarillos-rojos y magentas). Se muestra una interrupción de la continuidad del depósito piroclástico de matriz arenosa en el electrodo 39; por lo que se recomienda llevar a cabo una perforación para descartar que se trate de una cavidad, ya que en algunos casos la pérdida de continuidad de estos horizontes es debido a la presencia de una cavidad. Adicionalmente en esta calle se realizó una línea dentro de un predio, ya que se tiene reporte de cavidad; sin embargo, en el procesamiento de la línea principal no se observó la presencia de una cavidad; por lo que para descartar lo anterior se llevó a cabo esta exploración geofísica, dando como resultado una anomalía de alta resistividad entre los electrodos 7-8 y que se recomienda verificar por medio de un SM (Sondeo Mecánico).

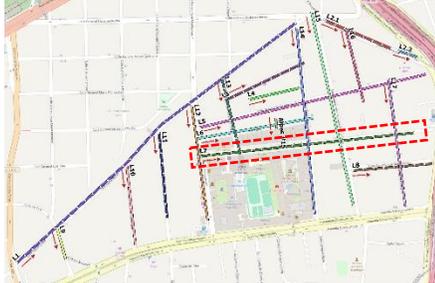
Ilustración 280 Modelo de resistividad de la línea 7

Línea 7: Se ubica en la calle de General Victoriano Cepeda y tiene una longitud de 446 m. En este perfil se observan cuatro anomalías geofísicas que se pueden asociar a posibles cavidades y se localizan en los electrodos 48 a 18, 143 y 201 y se propone que se verifiquen con la finalidad de descartar la presencia de una cavidad. Es importante que las verificaciones se realicen en el interior de los lotes, ya que las perforaciones en las calles han mostrado que las cavidades se encuentran colapsadas y/o rehabilitadas; sin embargo, dentro de los inmuebles aún están latentes. Se observan distintas anomalías de

baja resistividad a lo largo del perfil, las cuales se denotan con tonos azules y se asocian a drenajes, ductos y tuberías de agua. Es importante que estos servicios se revisen con el plano de ubicación, con el objetivo de descartar que se trate de una cavidad colapsa.

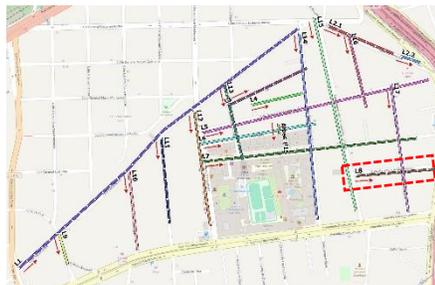
Ilustración 282 Modelo de resistividad línea 8

Línea 8: Se ubica en la calle de General Cueto y presenta una longitud de 166 m. Se aprecian tres anomalías de baja resistividad ubicadas en los electrodos 44, 54 y 76, las cuales se infiere se correlacionan con drenajes, ductos o tuberías de agua potable; sin embargo, es importante verificar esto por medio del plano de servicios, ya que existe la posibilidad de que alguna de estas anomalías se asocie con una cavidad colapsada y/o rehabilitada.

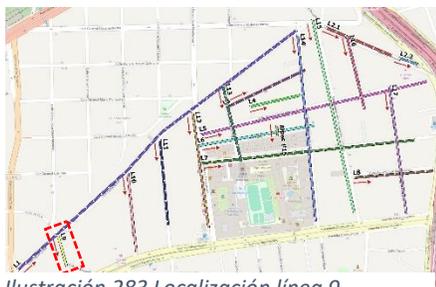
Ilustración 284 Modelo de resistividad línea 9

Línea 9: Se realizó sobre la calle de Jose María Mendivil y tiene una longitud de 70 m. En la línea se aprecia superficialmente una capa de alta resistividad con espesor promedio de 1 m, seguida de una capa de baja resistividad, asociada a un depósito piroclástico de matriz fina con intercalaciones de arenas y gravillas y que descansan sobre depósitos piroclásticos de matriz granular con intercalaciones de finos. Desde el punto de vista geofísico no se observan anomalías correlacionadas a posibles cavidades; sin embargo, se observa una anomalía de baja resistividad la cual se recomienda corroborar por medio de GPR para descartar que se trate de una cavidad colapsada y/o rehabilitada.

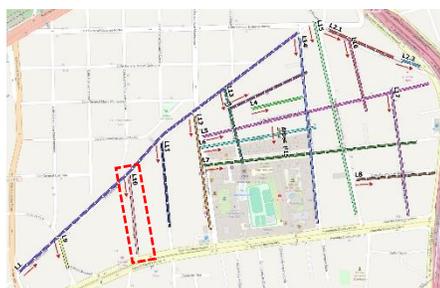
Ilustración 286 Modelo de resistividad línea 10

Línea 10: Se llevó a cabo en la calle de Letechepia y tiene una longitud de 166 m. Estratigráficamente se observan definidos los horizontes de depósitos piroclásticos de matriz fina y granular. Se aprecian dos anomalías geofísicas, la primera ubicada entre los electrodos 13-15, de baja resistividad, correlacionada con un drenaje y/o tubo de agua, la segunda se presenta en el electrodo 46 y corresponde a una posible cavidad; por lo que se recomienda su verificación por medio de un SM a la profundidad de 15 m.

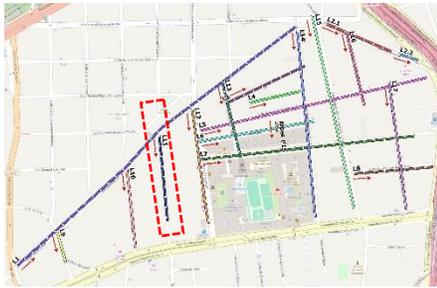
Ilustración 288 Modelo de resistividad línea 11

Línea 11: Su longitud es de 180 metros y se localiza en la calle de Comandante Blanquet. En esta línea se observan tres anomalías de baja resistividad (tonos azules), que se infiere se trata de ductos y/o drenajes. También se aprecia una anomalía resistiva en colores rojos-magenta que se puede correlacionar con una posible cavidad y se ubica en el electrodo 76 y se recomienda su verificación por medio de un SM.

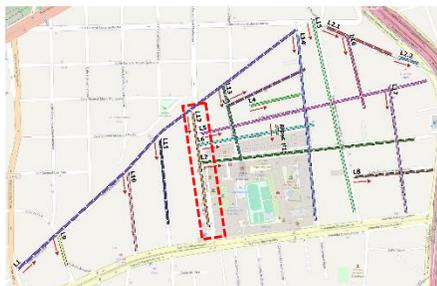
Ilustración 290 Modelo de resistividad línea 12

Línea 12: En esta línea se ubicó en la calle de Ex - Arzobispado y tiene una longitud de 242 m aproximadamente y se pueden apreciar en la parte superficial de 0 a 1 m zonas de alta resistividad, las cuales se correlacionan con materiales de relleno susceptibles a fracturamientos y asentamientos. En el modelo de resistividad se observan cuatro anomalías de alta resistividad en los electrodos 19, 52-53, 68 y 91, las cuales están correlacionadas con posibles cavidades; por lo que, estas anomalías se recomienda verificarlas por medio de un SM. También se visualizan dos anomalías de baja resistividad, las cuales es importante revisar con el plano de drenajes y servicios de la Colonia con la finalidad de corroborar que se trate de algún drenaje, ducto o tubería de agua y no de una cavidad colapsada.

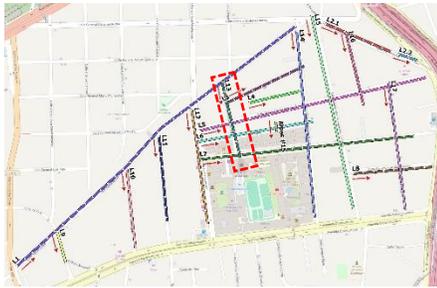
Ilustración 292 Modelo de resistividad línea 13

Línea 13: Esta línea se llevó a cabo sobre la calle de General Juan Villegas y cuenta con una longitud de 164 m. En esta imagen de resistividad se observa una anomalía que se puede correlacionar con una posible cavidad y está localizada entre los electrodos 35-36 y se recomienda su verificación para corroborar la presencia de una cavidad y/o descartar esta.

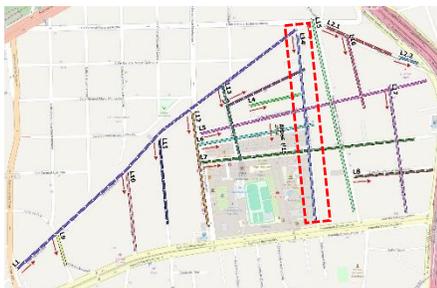
Ilustración 294 Modelo de resistividad línea 14

Línea 14: La siguiente imagen de resistividad se ubica sobre la calle de General Manuel Plata, tiene una longitud de 390m y profundidad de investigación mínima de 9 m y máxima de 18 m. Se observan diversas anomalías resistivas a lo largo del perfil; sin embargo, sobresalen cuatro de ellas. Estas anomalías se correlacionan con cavidades y se localizan en los siguientes electrodos: 34, 46, 122 y 146-147. De los puntos mencionados se recomienda comenzar la verificación por los lotes que muestran afectación en sus estructuras; ya que en la esquina con Generales se han presentado reportes de este tipo de problemática.

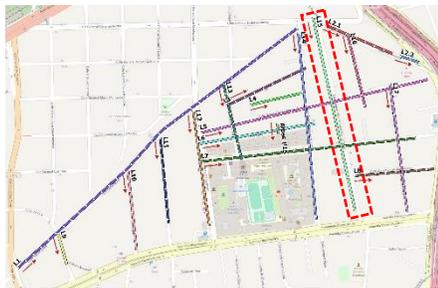
Ilustración 296 modelo de resistividad línea 15

Línea 15: Se localiza en la calle de Gobernador M. González Calderón, cuenta con una longitud de 410 m y profundidad de investigación promedio de 15 m. En la imagen de resistividad se visualizan diversas anomalías geofísicas, las cuales de acuerdo con el levantamiento corresponden a diversas estructuras y servicios públicos; sin embargo, se recomienda verificar por medio de un SM las ubicadas en los electrodos 7, 78, 108 y 186, esto con la finalidad de descartar que se trate una cavidad y en función de los resultados se pueden programar más puntos de perforación a lo largo de la línea.

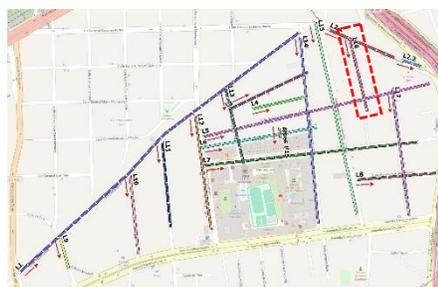
Ilustración 298 Modelo de resistividad línea 16

Línea 16: Esta línea se llevó a cabo en la calle de Chilardi y tiene una longitud de 156 m aproximadamente. En esta calle se ha reportado la presencia de cavidades y el perfil muestra diversas anomalías altas resistivas que se recomiendan verificar por medio de un SM. Las anomalías correlacionadas con posibles cavidades se ubican en los siguientes cadenamientos de electrodos: 6, 33, 39 y 67. Es importante que las verificaciones se realicen dentro de las casas habitaciones, ya que en la calle los puntos perforados han resultado cavidades colapsadas; sin embargo, en el interior de los inmuebles han dado a positivo a cavidades sin rehabilitar o colapsar.

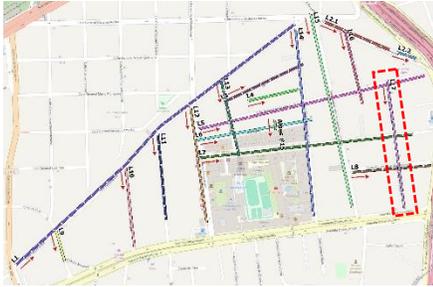
Ilustración 300 Modelo de resistividad línea 17

Línea 17: Esta línea presenta una longitud de 270 m aproximadamente y se localiza sobre la calle de La Marina. En esta imagen de resistividad se observan una anomalía correlacionable a una posible cavidad y se sitúa en el electrodo 76; por lo que se recomienda su verificación por medio de un SM. El resto del perfil muestra anomalías de baja y alta resistividad; sin embargo, en función de los resultados obtenidos de la propuesta, se reinterpretará el perfil con la finalidad de ubicar otros puntos de perforación.

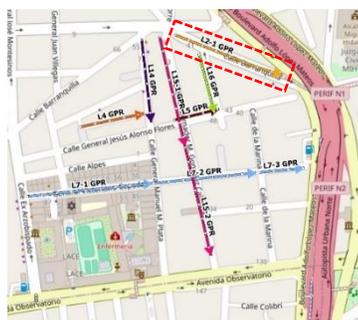
Ilustración 303 Radargrama y atributo Envelope Línea 2.1

Línea 2.1: Sobre la calle Barranquilla, se realizó 1 línea de GPR, paralela a la línea dos de TRE. La línea 2.1 de GPR inicia en la esquina de Sostenes Rocha y termina unos metros antes de llegar a periférico, tiene orientación NO-SE y su longitud es de 193.204 m. Del conjunto obtenido de los radargramas de alta y baja frecuencia se observan 10 anomalías no clasificadas (círculos azules) que se podrían asociar a posibles instalaciones de servicio subterráneas, material de relleno, objetos enterrados o heterogeneidades en el medio. En los radargramas de baja frecuencia y el atributo envelope no se observan cambios de amplitud significativos o reflectores que se puedan asociar a posibles cavidades.

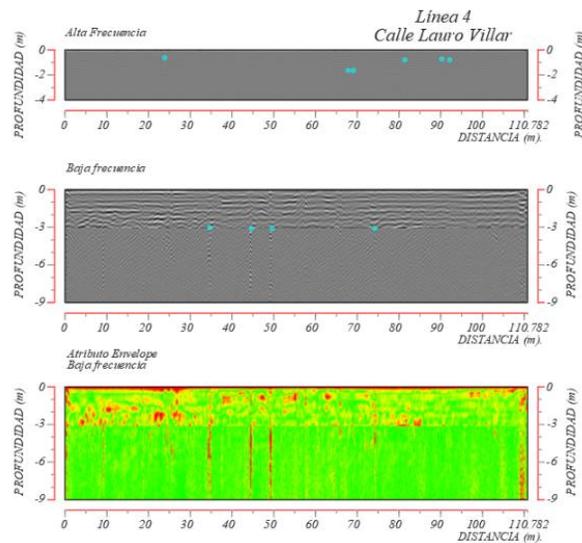
Ilustración 305 Radargrama y atributo Envelope Línea 4

Línea 4: La línea 4 de GPR tiene una longitud de 110.782 metros y se realizó en la calle Lauro Villar, comparte inicio y final con la línea de TRE 4. En el radargrama de altas frecuencias es posible identificar 10 anomalías no clasificadas asociadas a posibles tuberías, registros u objetos enterrados. En los radargramas de baja frecuencia y envelope se presentan variaciones de amplitud representadas en tonalidades amarillas a rojas según la escala utilizada por arriba de 3 m de profundidad, debajo de esta profundidad, al igual que la línea anterior no se observan cambios de amplitud significativos o reflectores que se puedan asociar a posibles cavidades.

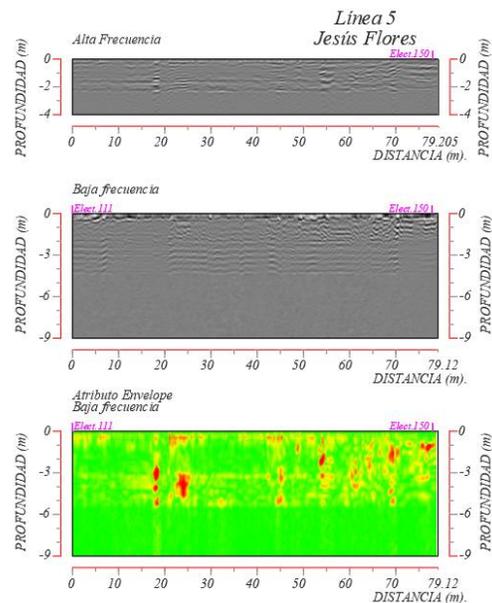
Ilustración 307 Radagramas y atributo Envelope Línea 5

Línea 5: Es realizada sobre Jesús Flores tiene una longitud de 79 m aproximadamente, empieza con un desfase respecto a la Línea de TRE ya que el E111 de la línea de tomografía corresponde al metro 0 de la línea de GPR y el E150 corresponde al final. En el radargrama de altas frecuencias se identifican 2 anomalías hiperbólicas que son correlacionadas a servicios públicos, registros, drenajes, objetos enterrados o posibles tuberías presentes en el sitio de estudio. Por otro lado, el radargrama de bajas frecuencias y Envelope presenta variaciones de amplitud particularmente en la distancia de 15 m en adelante por lo que en conjunto de la TRE se colocaron distintos sondeos de verificación.

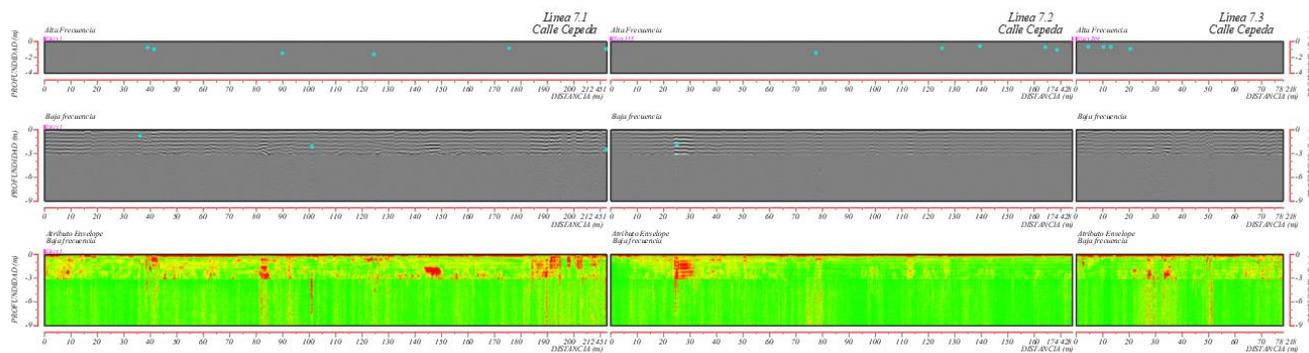
Ilustración 309 Radagramas y atributo Envelope Línea 7.1, 7.2 y 7.3

En la línea L7.1 de GPR es posible observar 9 anomalías no clasificadas que pueden ser asociadas a tuberías, rellenos o heterogeneidades del suelo mientras que en la L7.2 se observan 6 anomalías no clasificadas, por último, la sección 7.3 de GPR presenta 4 anomalías hiperbólicas. De los reflectores identificados, el que presenta mayores posibilidades de ser una cavidad vacía, rellena y/o lentes de arena, es el que se encuentra entre los metros 25 a 212 m en la primera sección y a partir de 20 m a 50 m en la segunda. Con ayuda de los resultados obtenidos de

GPR fue posible clasificar las anomalías asociadas a cavidades observadas en la Tomografía eléctrica en primer y segundo orden a verificar.

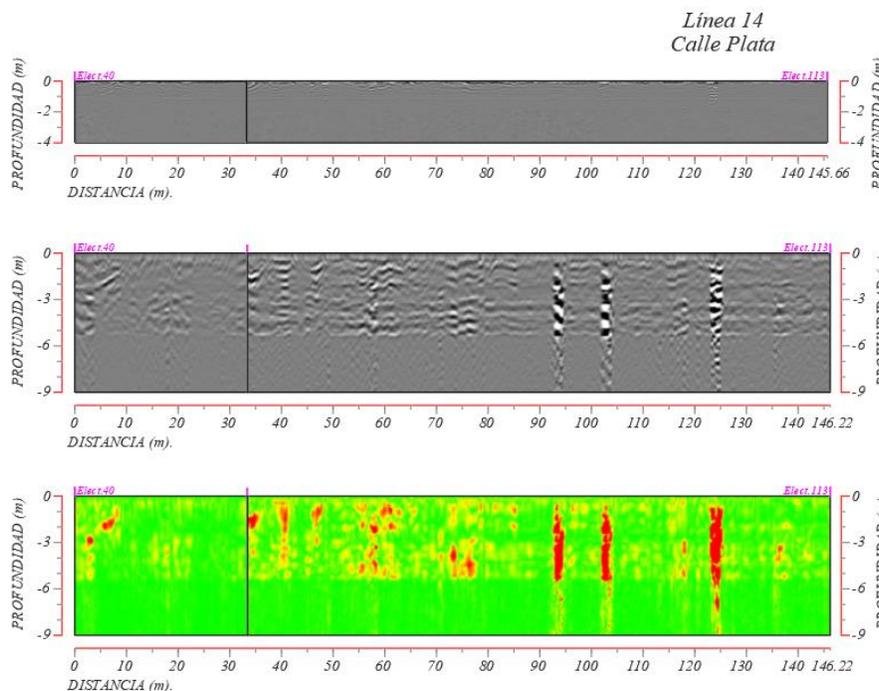
Ilustración 311 Radagramas y atributo Envelope Línea 14

Línea 14: La línea 14 se realizó sobre la calle Manuel Plata, es paralela a la línea de 14 de TRE, sin embargo, la línea de GPR comenzó en E140 y termino en el E113, solo cuenta con 146 m aproximadamente. Después del procesamiento no se encontraron reflectores asociados a cavidades y/o cambio de material.

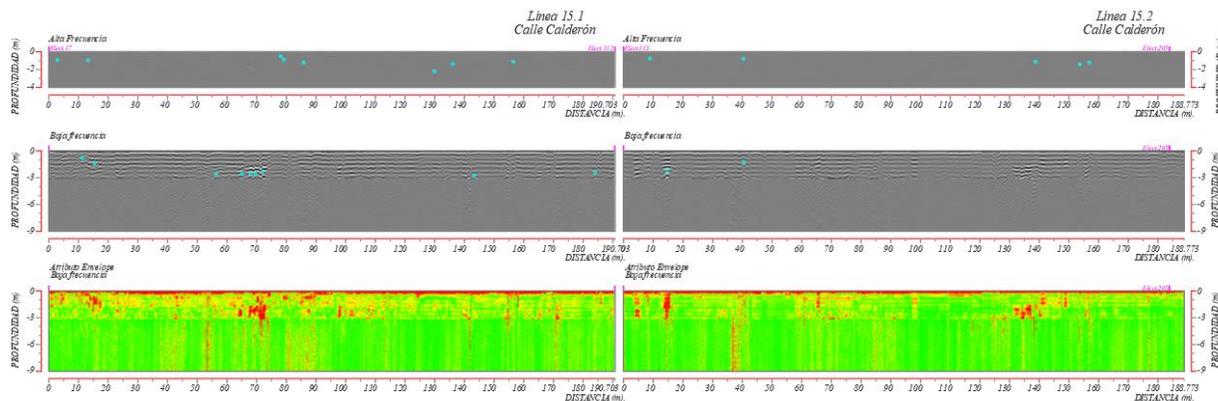
Ilustración 313 Radargramas y atributo Envelope Línea 15.1 y 15.2

En el radargrama de altas frecuencias de la línea 15.1 se identifican 15 anomalías mientras que en la línea 15.2 se observan 8, que debido a su geometría son asociadas a posibles tuberías, registros, drenajes, servicios públicos u objeto enterrado. En el radargrama de bajas frecuencias y Envelope presenta variaciones de amplitud particularmente en la distancia de 100 a 190 m de la línea 15.1 por lo que esta zona es de interés.

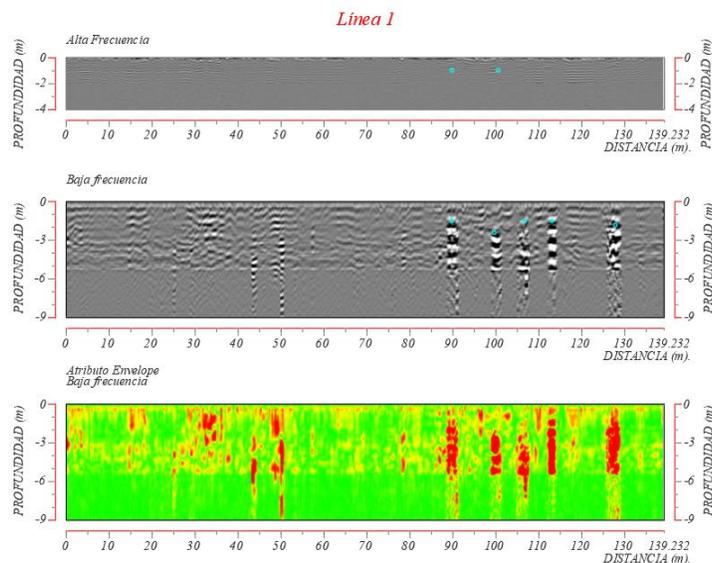
Ilustración 319 Radargramas y atributo Envelope Calderón #2 Línea 1

Sobre Calderón #2 se realizó una línea de GPR, debido a que vecinos comentan que puede ser la dirección preferencial de una de las minas, aunado a lo anterior algunos domicilios de la misma calle han presentado agrietamientos y hundimientos visibles.

A continuación, se muestran los radargramas de la línea de GPR obtenida después del procesamiento, es posible observar que el radargram de bajas frecuencias y atributo Envelope existe un contraste de amplitud significativo representados en tonalidades amarillas a rojos, que conforme a la escala utilizada esto se puede asociar a un posible cambio de material de relleno o una caverna parcialmente rellena, sin embargo, se recomienda verificar lo anterior mediante un sondeo mecánico.

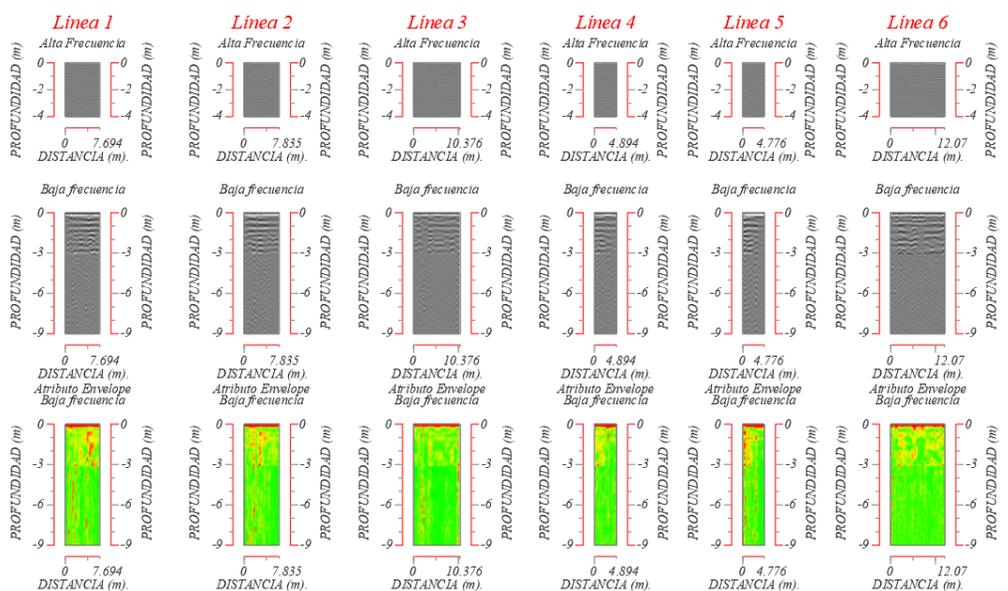
Ilustración 320 Radargramas y atributo Envelope Generales #11 de Línea 1 a 6

A continuación, se muestran las líneas 1 a 6 de GPR, después del procesamiento es posible observar que no presentan reflectores asociados a cavidades.

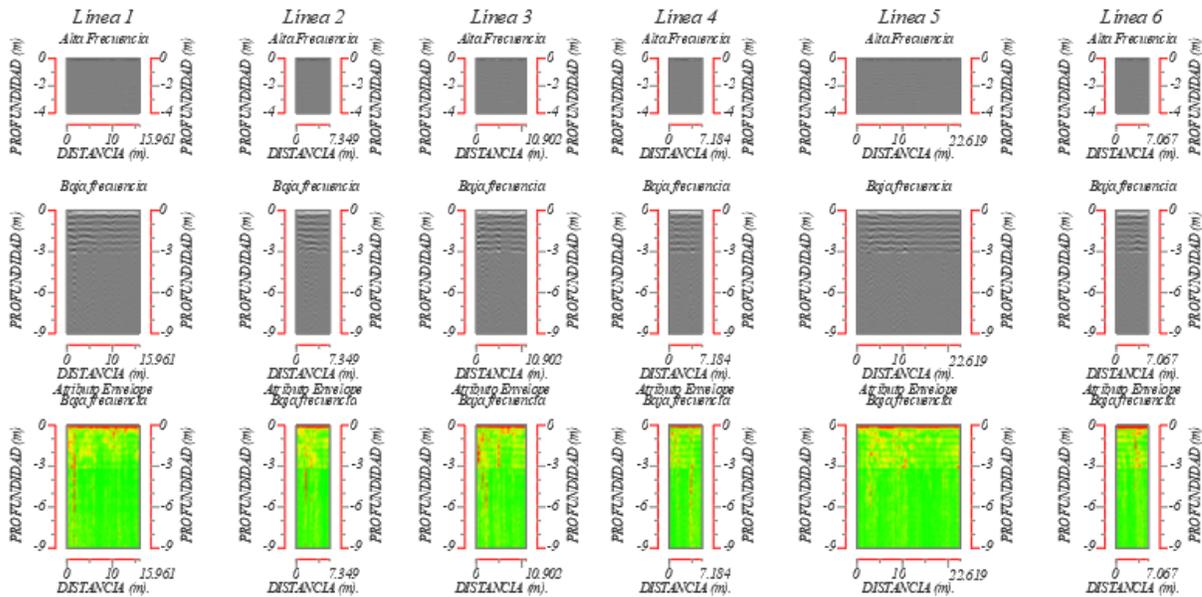
Ilustración 321. - Radargramas y atributo Envelope Chilardi #12 Línea 1 a 6

A continuación, se muestran las líneas 1 a 6 de GPR, después del procesamiento de los resultados es posible observar que no presentan reflectores significativos asociados a cavidades, sin embargo, la L3 y la L6, presentan ligeras tonalidades rojas a amarillas por lo que es un indicativo de que hay un cambio de material como pudiera ser material de relleno.

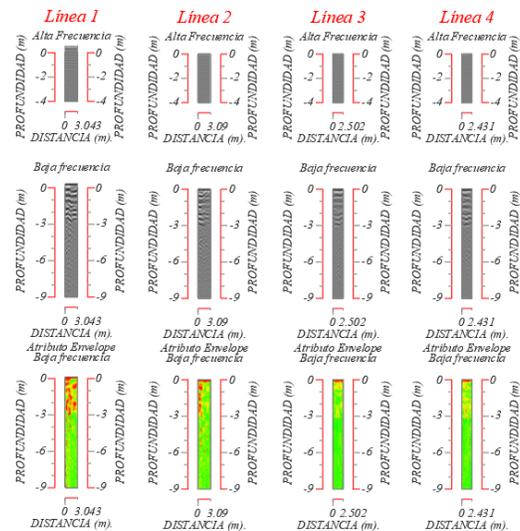
Ilustración 322 Radargramas y atributo Envelope La Marina #13 Líneas 1 a 4

A continuación, se muestra la línea 1 a 2 de GPR, después del procesamiento es posible observar que en los radargramas de la línea 1 y 4 existe un contraste de amplitud representado en tonalidades amarillas a rojos asociado a cavidades a poca profundidad por lo que es importante corroborar con un sondeo mecánico el material que está generando dicho contraste.

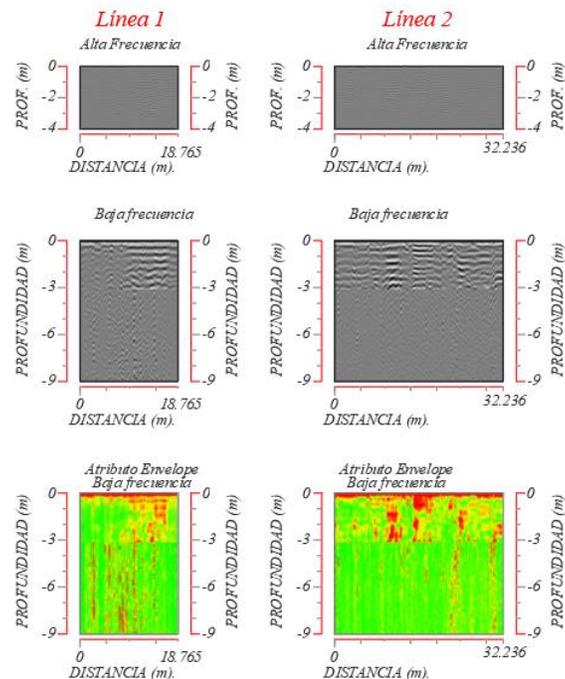
Ilustración 323 Radargramas y atributo Envelope Calderón #20 Línea 1 v 2

A continuación, se muestran las líneas 1 y 2 de GPR, una vez llevado a cabo el procesamiento de datos, es posible observar que en ambos radargramas mostrados existe un contraste de amplitud en colores amarillos a rojos, el cual se puede asociar a un posible cambio de material presente en el área de estudio o a una caverna que puede encontrarse vacía y/o parcialmente rellena debido a los antecedentes de la calle, sin embargo, es importante corroborar con un sondeo mecánico el material presente en el domicilio.

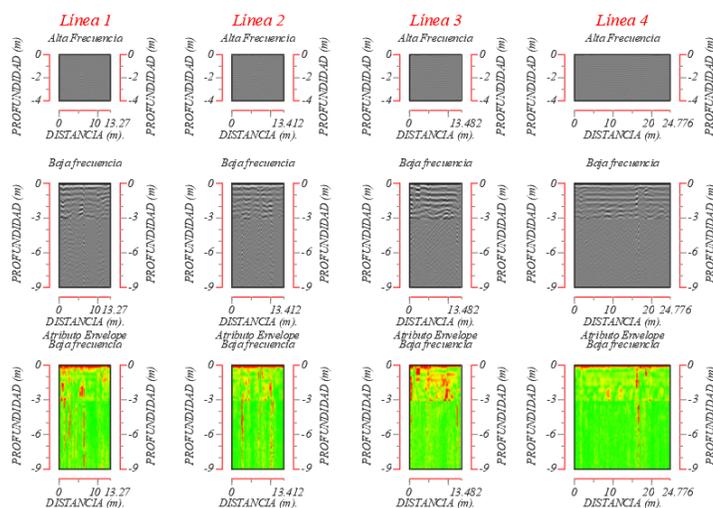
Ilustración 324 Radargramas y atributo Envelope Plata #23 Línea 1 a 4

A continuación, se muestra el procesamiento de todas las líneas de GPR, se observa que todas las líneas presentan tonalidades amarillas a rojos, el cual es posible que se asocie a material de relleno y/o una caverna parcialmente rellena, sin embargo, es recomendable realizar una verificación para comprobar el tipo de material que hay en el sitio de estudio.

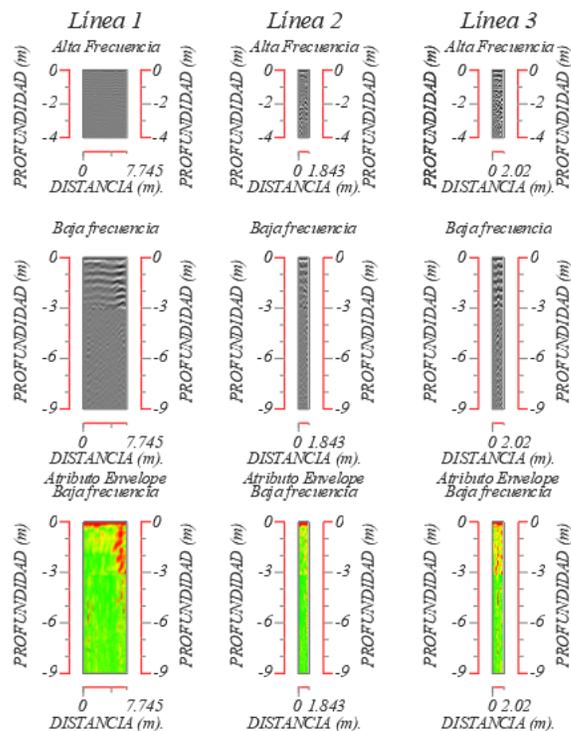
Ilustración 325 Radargramas y atributo Envelope Línea 1 a 3 de Chilardi #25

Es posible observar en la L1 que se presentan reflectores asociados a un cambio de material en toda la línea, de mayor interés en un rango de 5 m a 7 m, por lo que hay que corroborar con un sondeo mecánico el material presente en el sitio de estudio para identificar el objeto que genera dicho cambio de amplitud.

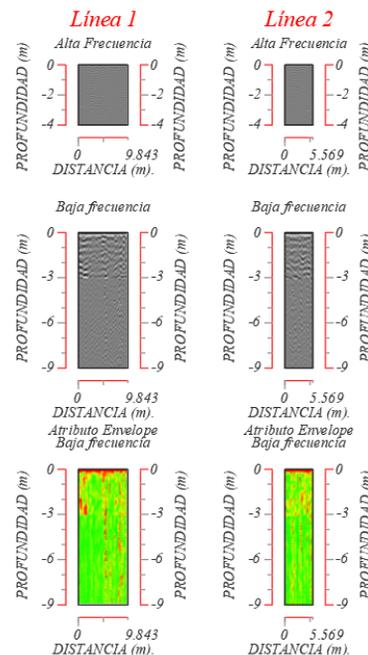
Ilustración 326 Radargramas y atributo Envelope Zepeda #51 Línea 1 y 2

Se realizaron 2 líneas de GPR dentro del domicilio #51. La línea 1 y 2 son paralelas entre ellas, con orientación N-S. En el domicilio se han presentado ligeros hundimientos.

A continuación, se muestra el procesamiento de ambas líneas, en los radargramas obtenidos se presentan reflectores asociados a algún cambio de material o caverna por lo que es recomendable llevar a cabo un sondeo de verificación para corroborar el material presente en el sitio de estudio.

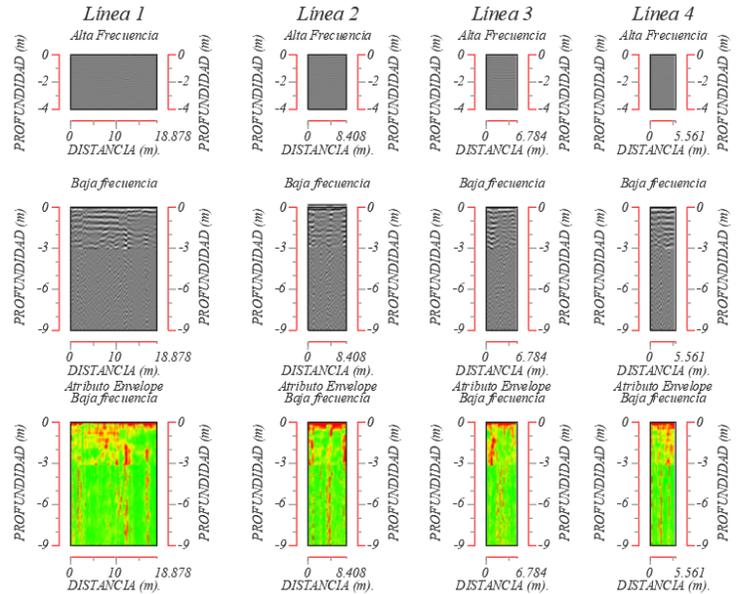
Ilustración 327 Radargramas y atributo Envelope Calderón #57 Líneas 1 a 4.

A continuación, se muestra el procesamiento de las líneas 1 a 4, es posible observar que todas presentan reflectores asociados a algún cambio de material o caverna, en el sitio también son visibles las afectaciones por lo que es recomendable realizar un sondeo de verificación para descartar que existan oquedades.

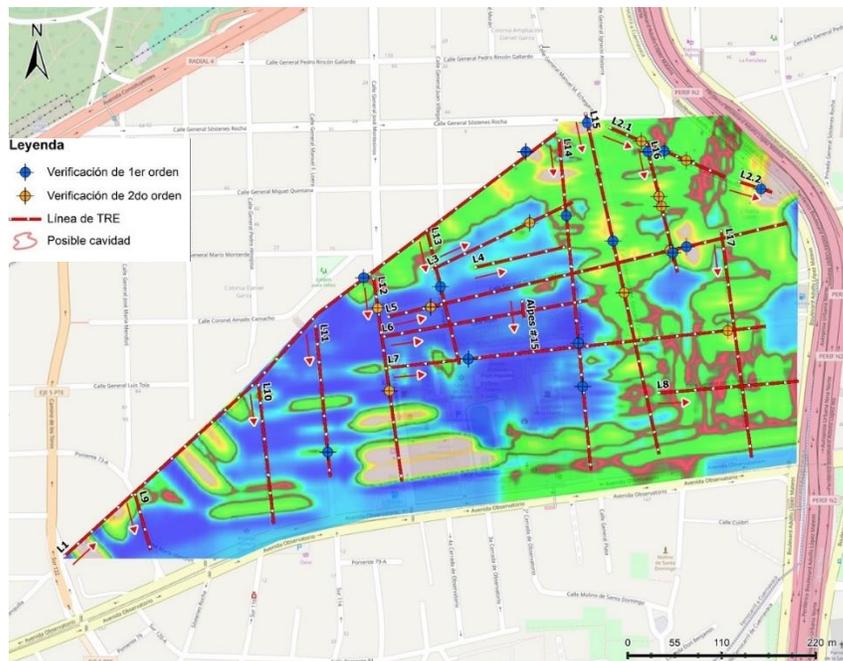
Planta de 3m de profundidad

En esta planta lo que se busca es visualizar las zonas que se correlacionan con posibles cavidades que se ubican en un rango de 3 a 5 metros de profundidad. Se pueden observar diferentes zonas que presentan posibles cavidades, sobre todo en la parte Oeste y Suroeste del área de estudio. Estas se pueden apreciar con tonalidades rojas y que están encerradas en matices verdes y amarillos.

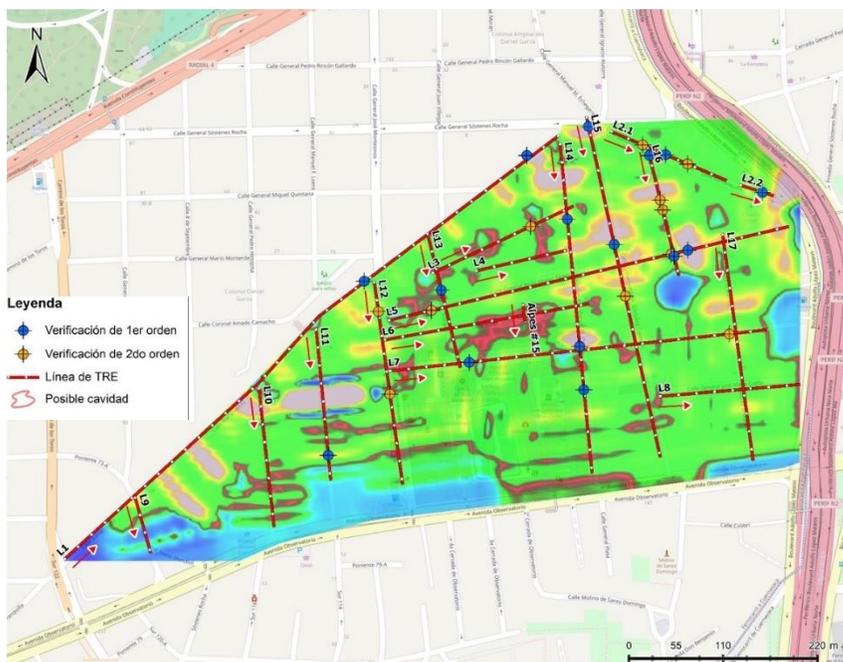
Planta de 7 m de profundidad

La finalidad de esta planta es ubicar las posibles cavidades localizadas en un rango de profundidad de 7 a 10 m. Se aprecia que la parte Oeste y Suroeste es la que mayor presencia de anomalías correlacionadas a cavidades tiene; sin embargo, la parte central y Este del área muestra zonas asociadas a posibles cavidades.

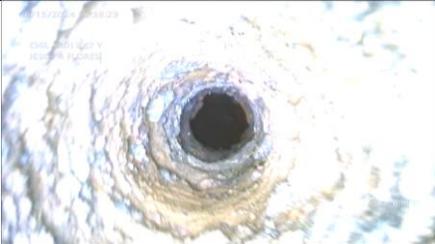
Profundidad	Observación	Imagen de interés
0.00 m	Inicio de videograbación. Se observa material de relleno.

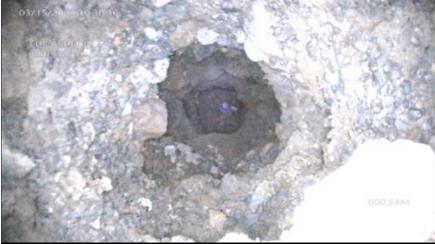
0.59 m	Material de relleno compuesto por grava y escombro bien graduado. Se aprecian las paredes del pozo de forma muy irregular, por lo que se infiere material poco estable.

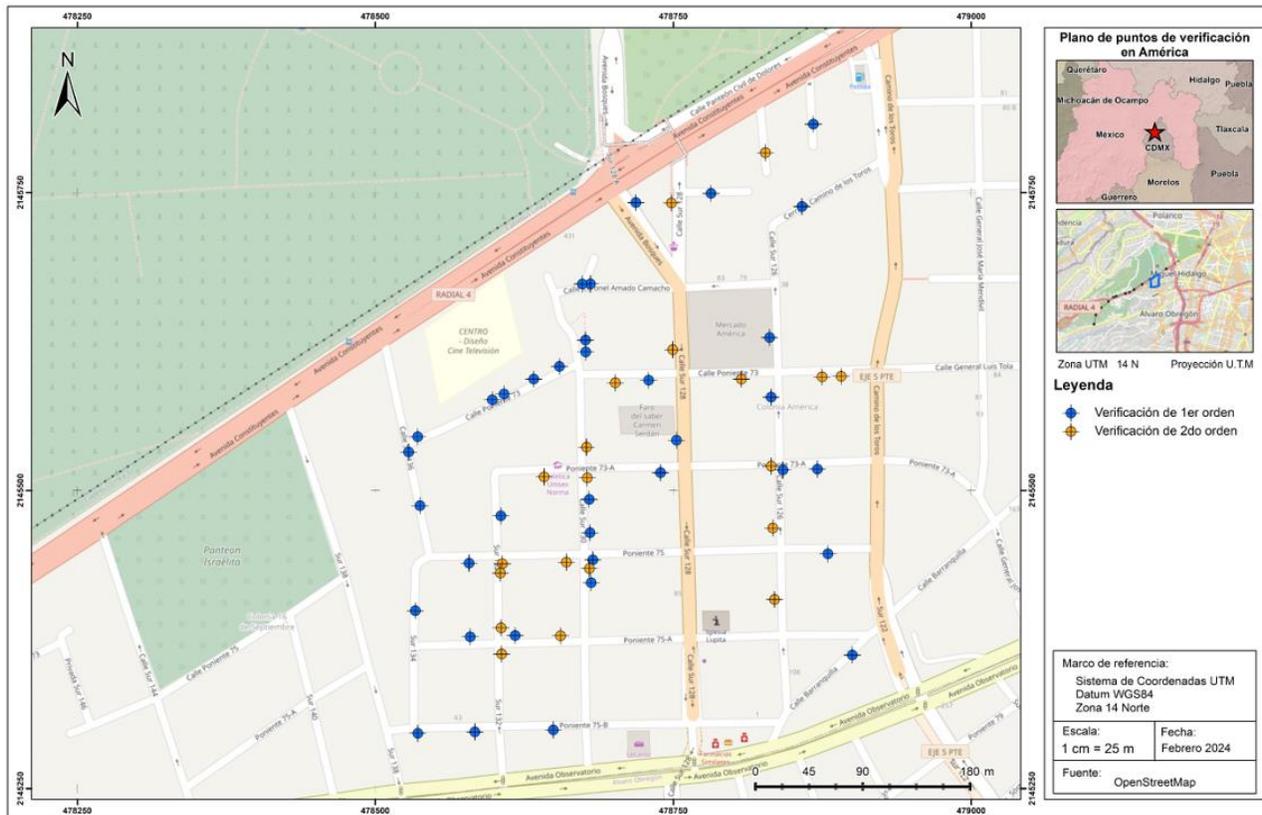
Ilustración 332 Plano de verificaciones primarias y secundarias colonia América.

- El área de estudio en general muestra anomalías correlacionadas con cavidades rehabilitadas; las cuales tienen como techo en la parte más baja de 2.5 a 4 m y que están corroboradas con los Sondeos Mecánicos **No.1** Sur 138 #64, **No.2** Sur 138 #57, en los cuales se observa la profundidad a la cual está el cambio de material. (Referencia apartado Sondeos Mecánicos pág.161 y Videograbación de Pozos pág.167).

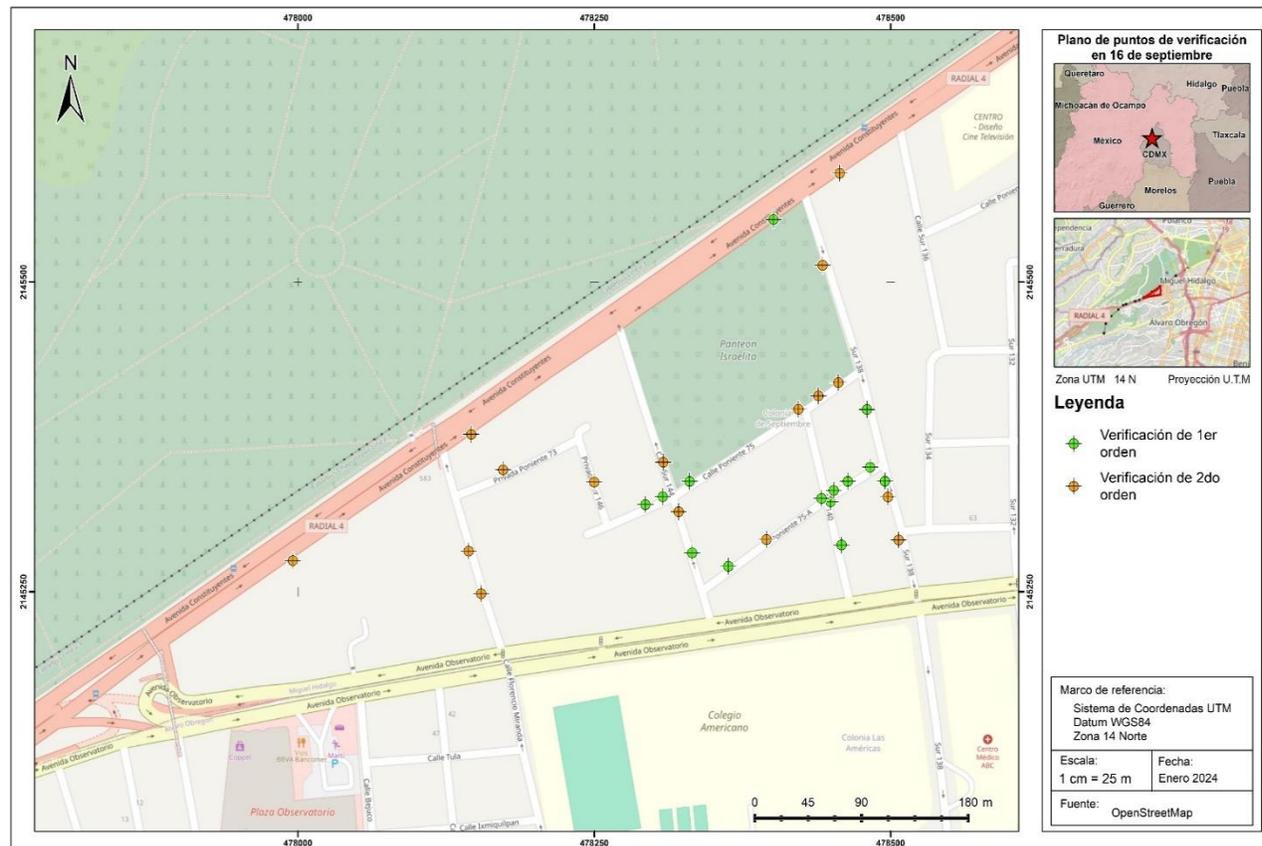
Ilustración 331 Plano de verificaciones primarias y secundarias colonia 16 de septiembre

- El área de estudio en general muestra anomalías correlacionadas con cavidades; las cuales tienen como techo en la parte más baja de 1 a 5 metros y que están corroboradas por los Sondeos Mecánicos **No.1** en Av. Constituyentes #377, **No.2** en Cda. Camino de los Toros, **No.3** en C. Poniente 75 #69, **No.5** en PTE 73ª #50, **No.6** en PTE 73ª #56, y **No.9** en PTE 75 #29 y **No.11** en Cda. de Constituyentes #10. Es importante mencionar que las cavidades a estas profundidades en caso de colapsos geotécnicamente podrían generar asentamientos en superficie; sin embargo, estos serán menores. (Referencia apartado Sondeos Mecánicos pág. 123 y Videograbación de Pozos pág. 131).

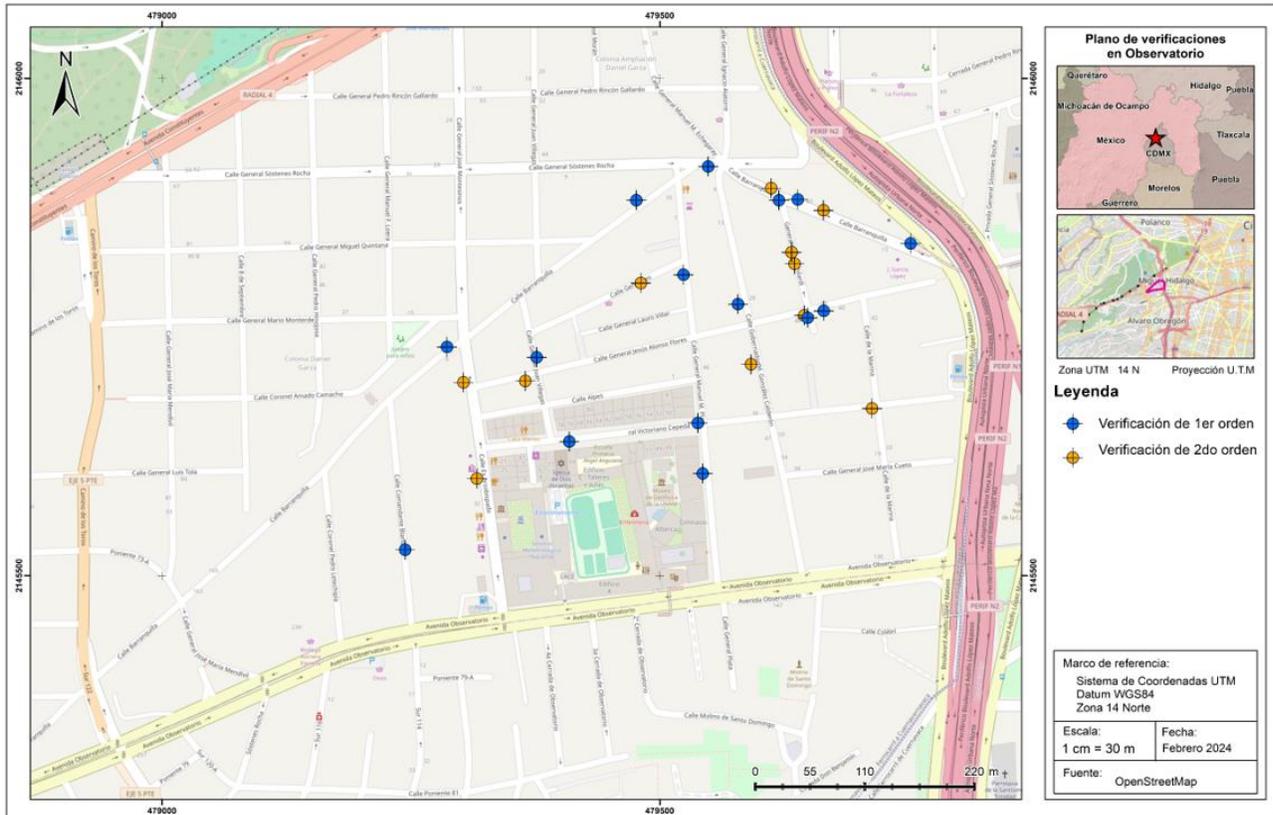
Ilustración 333 Plano de verificaciones primarias y secundarias colonia Observatorio

- Mediante los sondeos realizados se verifica la existencia de material no consolidado de limos arenosos con presencia de gravas, material de relleno compuesto de grava y escombros, lo que se corrobora mediante los Sondeos Mecánicos **No.1** Gobernador M. G. Calderón #20, **No.2** Calle Alpes #15, **No.3** Calle Chilardi, **No.4** Calle de la Marina y **No. 6** Gral. V. Zepeda. (Referencia apartado Sondeos Mecánicos pág.202 y Videograbación de Pozos pág.208).

- Se identificaron diferentes anomalías que por su geometría fueron asociadas a posibles tuberías existentes en el sitio de estudio, se identificaron diferentes reflectores y cambios significativos de amplitud relacionados con zonas de saturación, cambios de material y posibles cavidades que pueden encontrarse vacías o parcialmente rellenas.

- Los resultados obtenidos de los radargramas procesados e interpretados muestran que las zonas con mayor probabilidad a presentar afectaciones son la calle de Chilardi, C. Gobernador M. González Calderón debido que todos los radargramas de los diferentes lotes presentan un contraste de amplitud significativa que es asociado a la presencia de cavidades, que pueden estar parcialmente rellenas o vacías.
