## INFORME DE LA INSPECCIÓN FÍSICA Y OPINIÓN PRELIMINAR, QUE FORMA PARTE DEL ESTUDIO DE LAS FILTRACIONES DE AGUA EN EL TÚNEL MIXCOAC DEL DISTRIBUIDOR INSURGENTES-MIXCOAC, CDMX REALIZADA EL DIA 23 DE AGOSTO DE 2017.

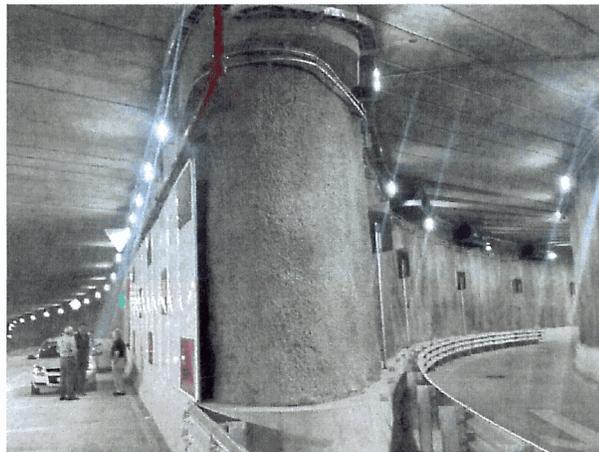
Fotografía 17. Incorporación hacia Rio Mixcoac

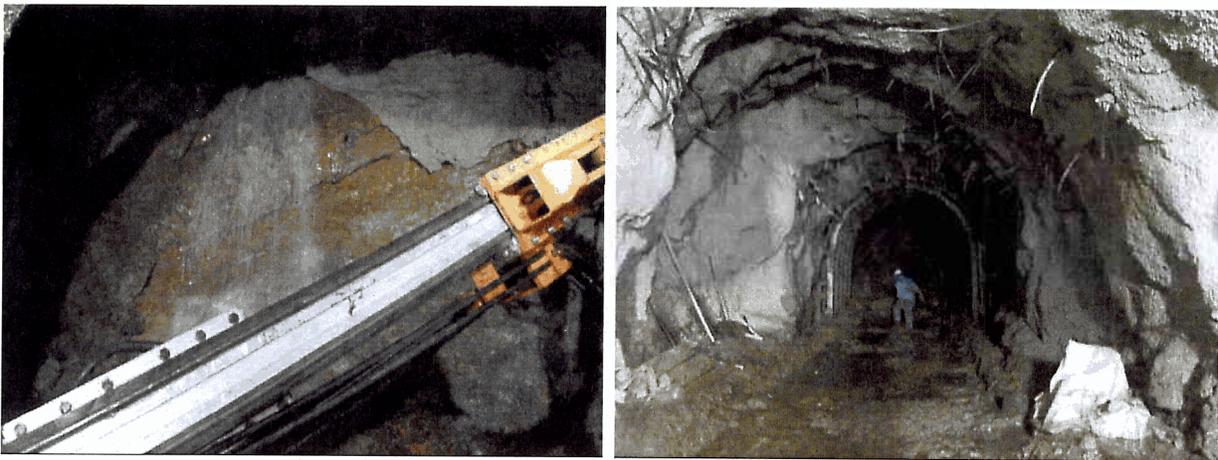
Fotografía 30 y 31. Flujo de agua intenso en el frente de excavación de la galería de escape del túnel "Sinaloense" Octubre de 2011

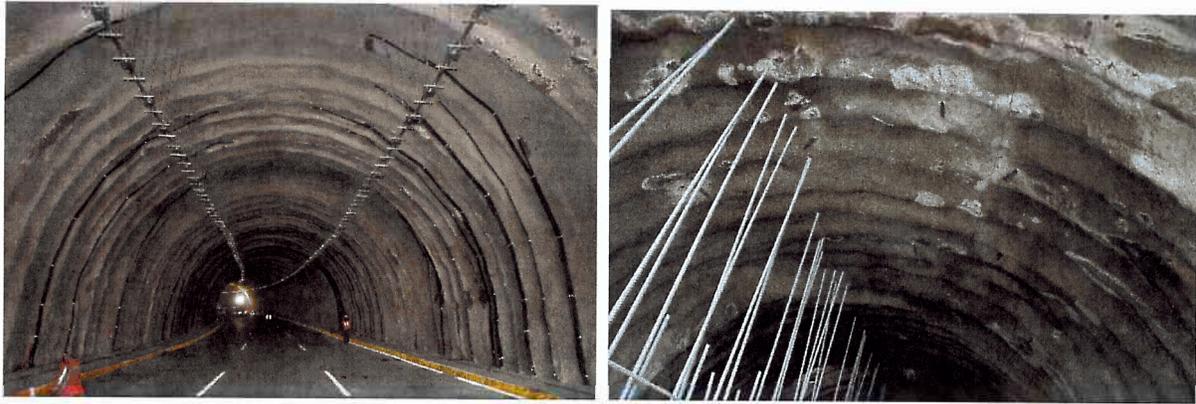
Fotografía 32 y 33. Humedad y filtraciones en los túneles “Luis Cabrera” y “Desierto de los leones” que forma parte de la vía de comunicación urbana Supervía en la Ciudad de México Enero de 2013.

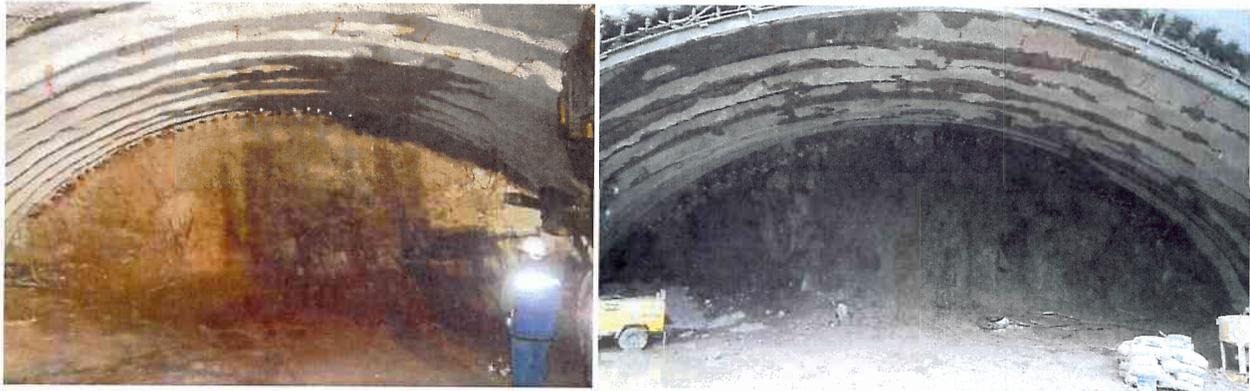
Fotografía 34 y 35. Presencia de humedad durante la excavación de los túneles “Chimalpas” de la Autopista Naucalpan-Toluca en el estado de México. Junio de 2014.

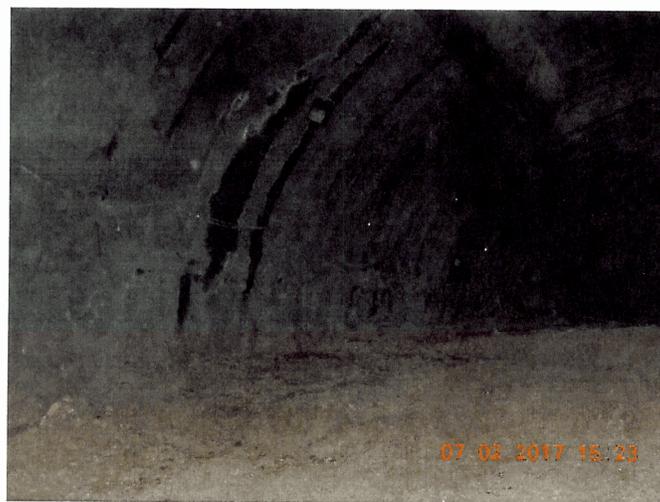
Fotografía 36. Humedad en los hastiales durante la excavación del túnel 2 del libramiento sur en Morelia Michoacán. Julio de 2017

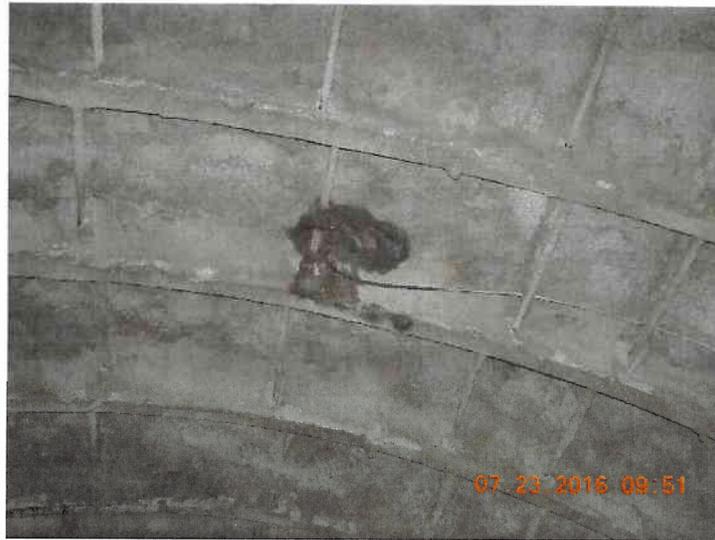
Fotografía 37. Colocación de dren local en el túnel 1 del libramiento sur en Morelia Michoacán. Julio de 2016

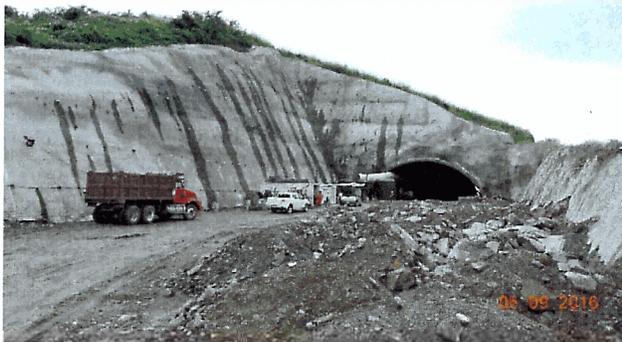
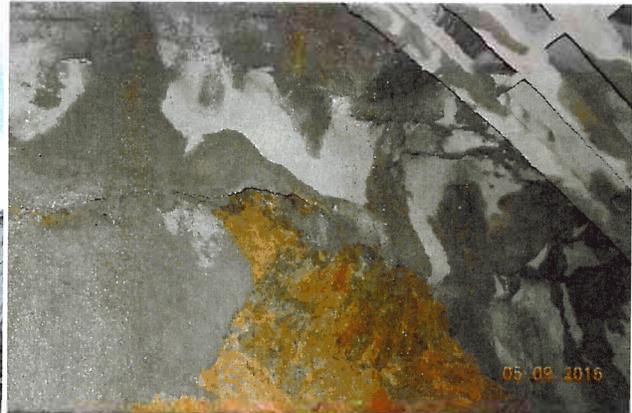
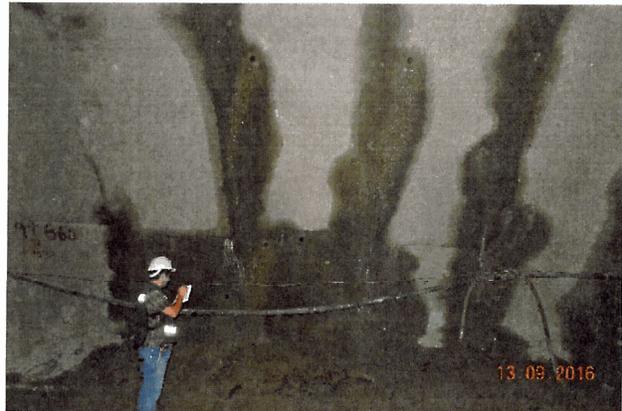
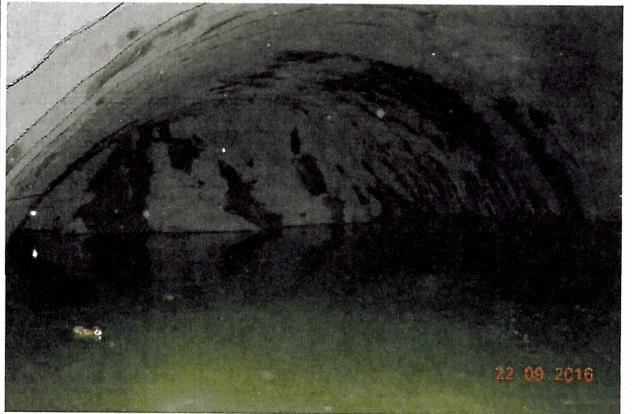
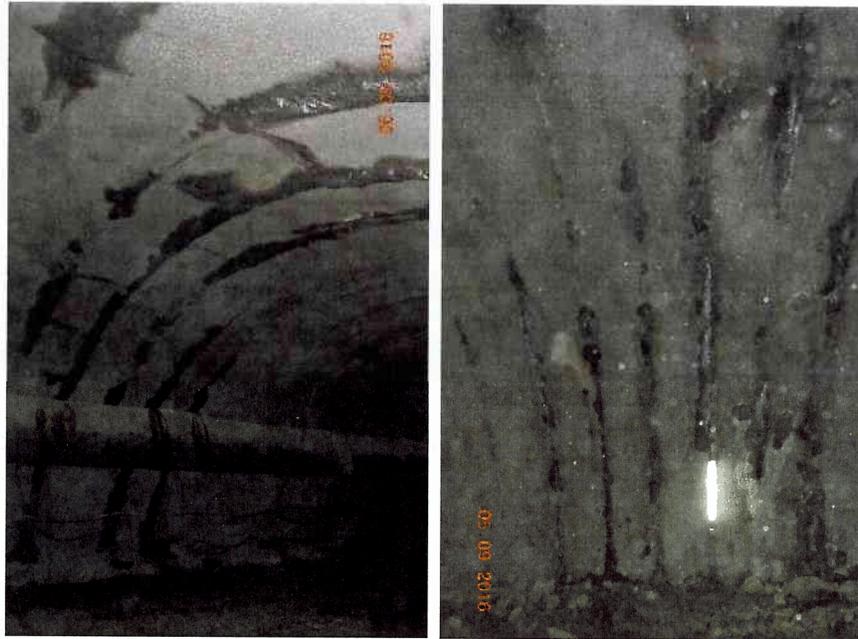
Fotografías 38, 39, 40, 41, 42 y 43. Presencia abundante de agua en taludes, hastiales y frente de excavación durante la construcción del túnel "María Bonita" del libramiento Poniente en Acapulco Guerrero. Septiembre de 2016

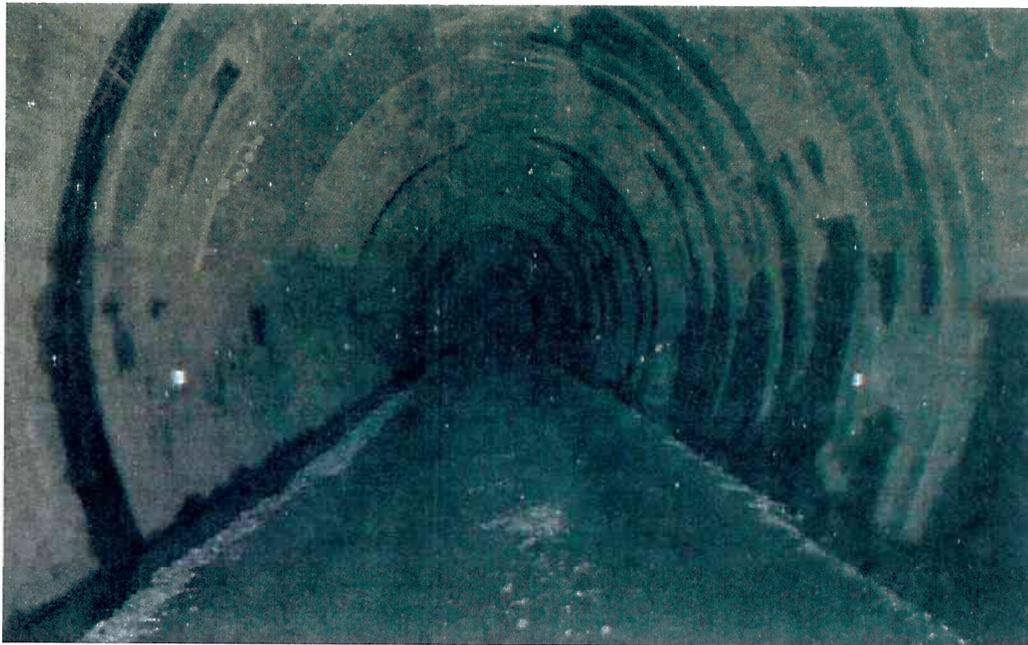
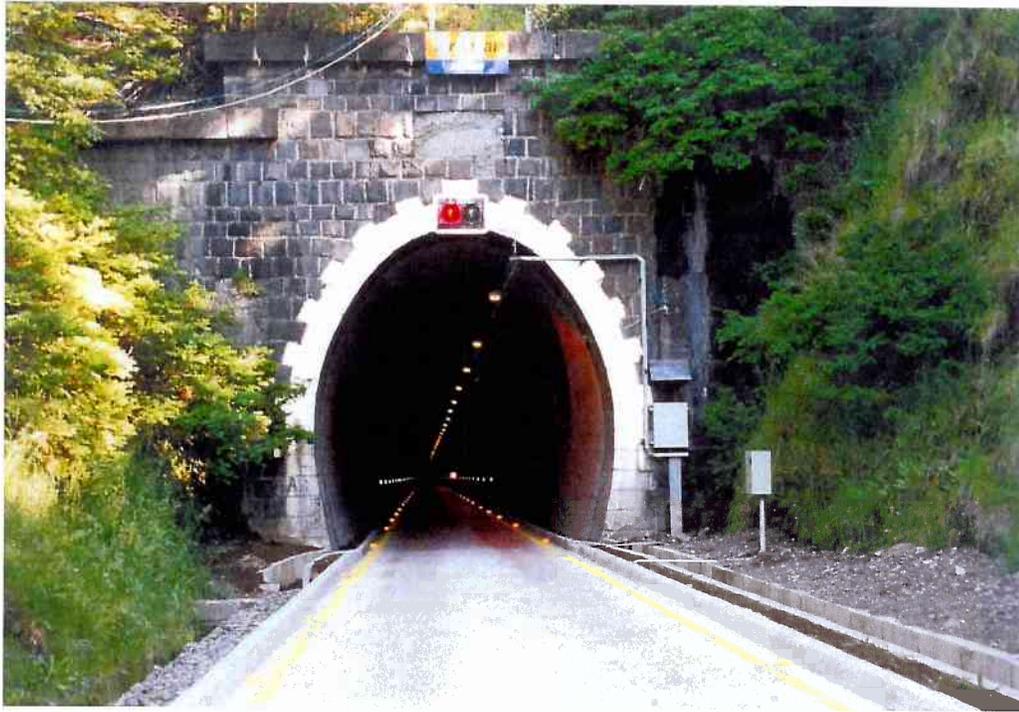
Fotografías 44 y 45 Túnel carretero "Las Raíces" L= 4,528 m en Chile construido en 1939 (Antes y después)
