PROYECTO

AVENIDA HIDALGO

Nueva configuración vial

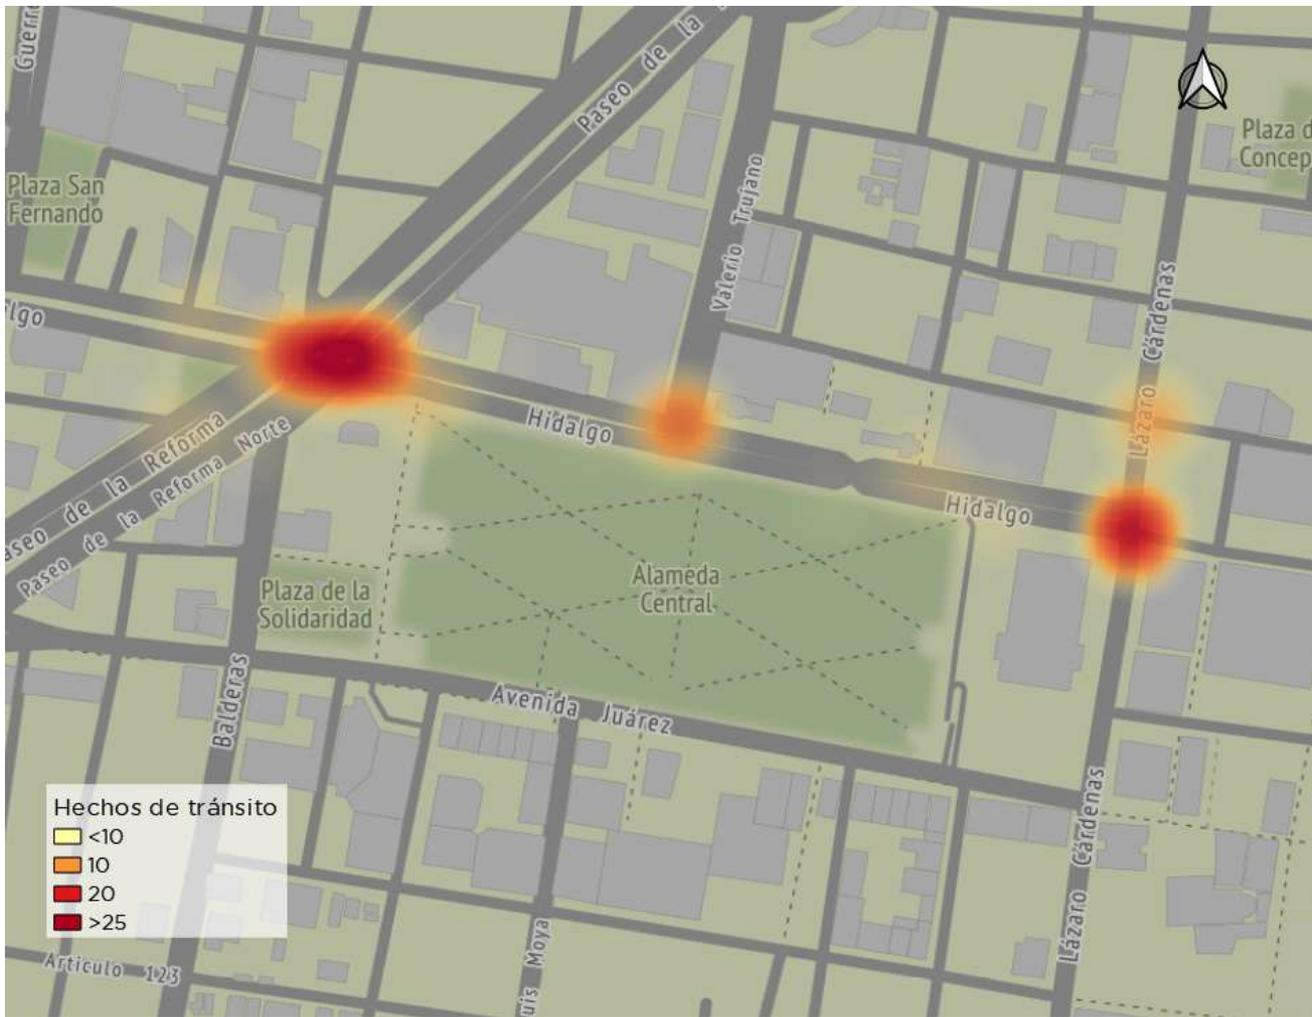
Mapa de calor

Hechos de tránsito

Fuente: Hechos de tránsito registrados por la SSC 2018- 2019

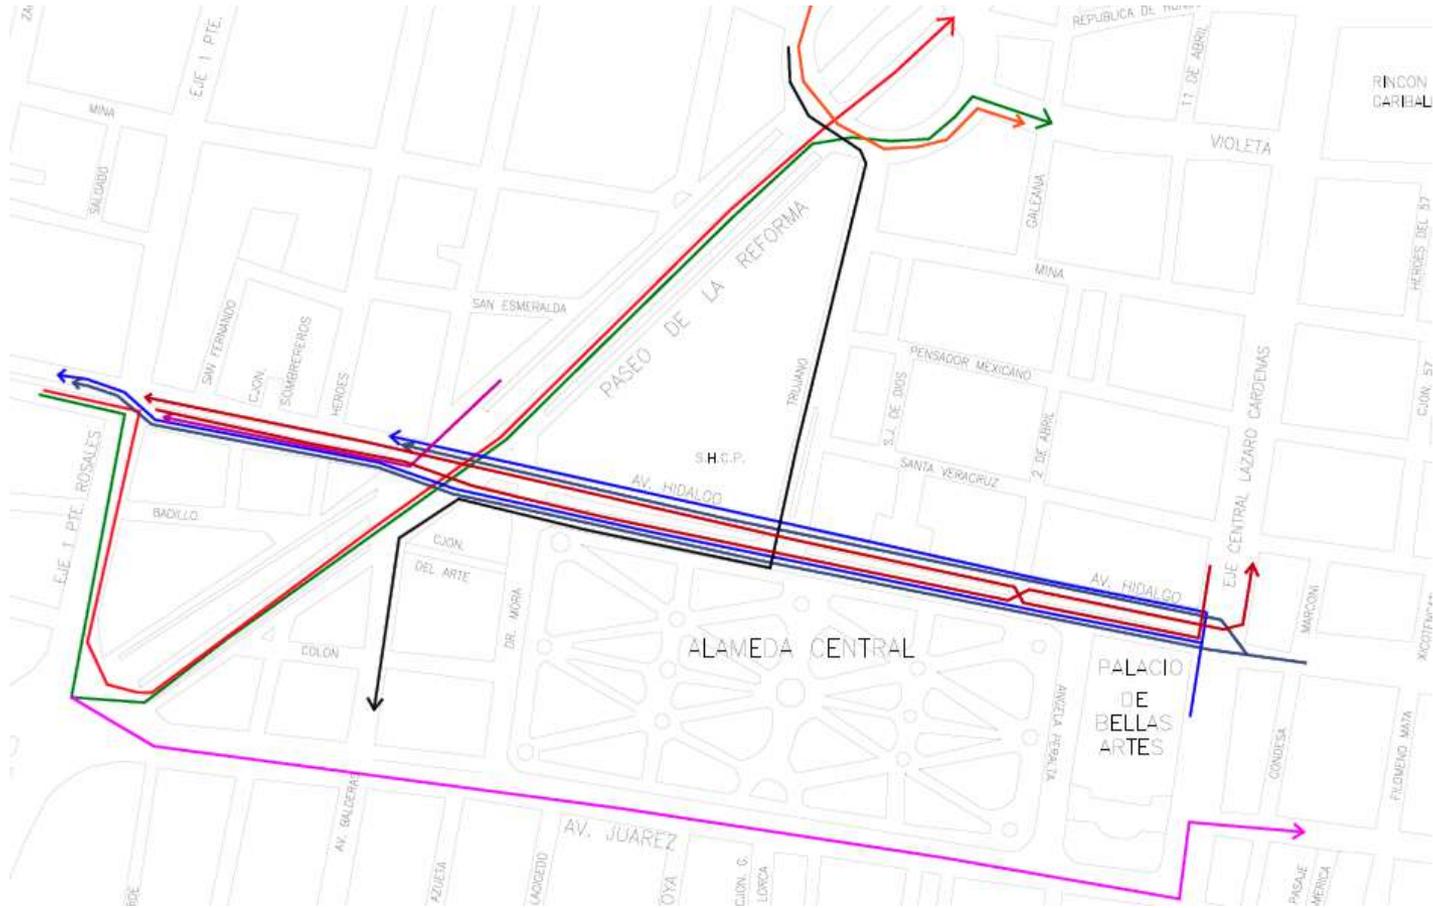
Flujos de tránsito reconfigurados

**1 UN SOLO CUERPO VEHICULAR
CON 3 CARRILES**

Sentido Oriente Poniente
de Eje Central a Eje 1 Guerrero.

CRECIMIENTO DE BANQUETA NORTE

Ancho promedio de 10 m,
nuevo espacio público.

**INTERVENCIÓN COMPLETA
DE LA INFRAESTRUCTURA VIAL**

Nuevos cruces peatonales,
nuevo señalamiento
y nuevos semáforos.

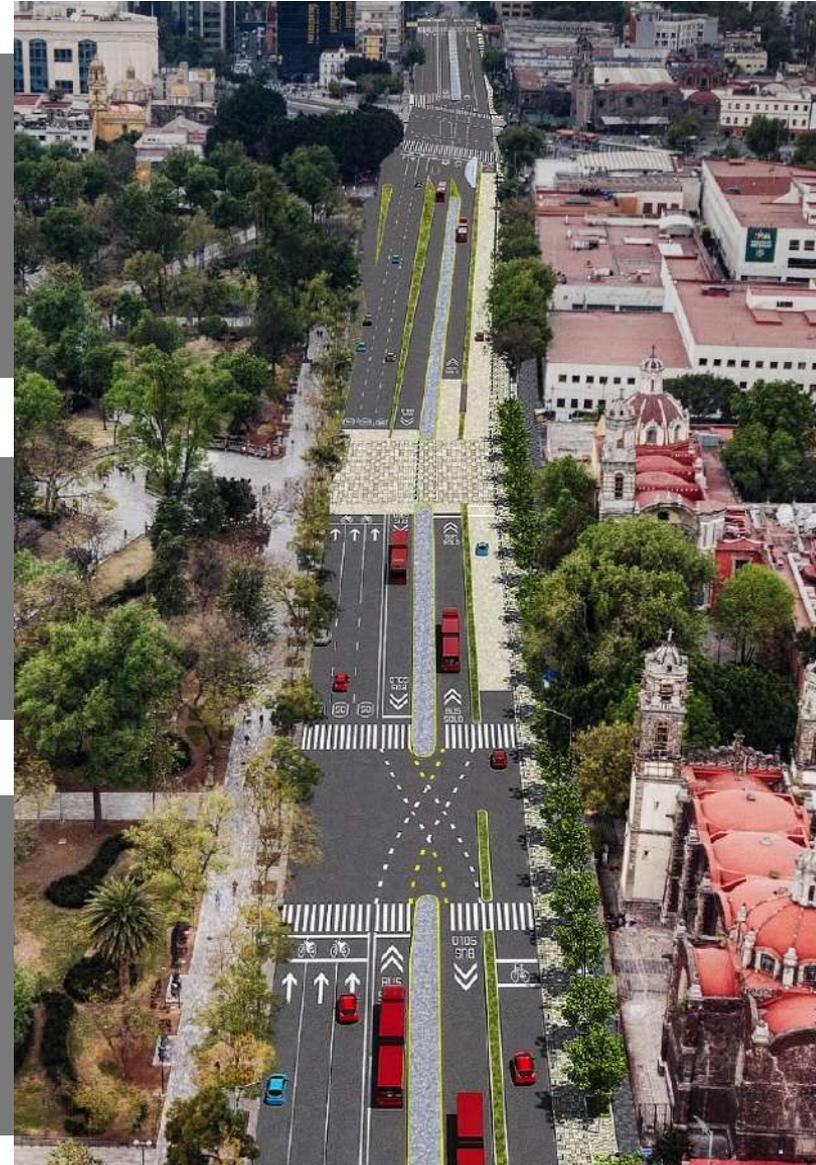
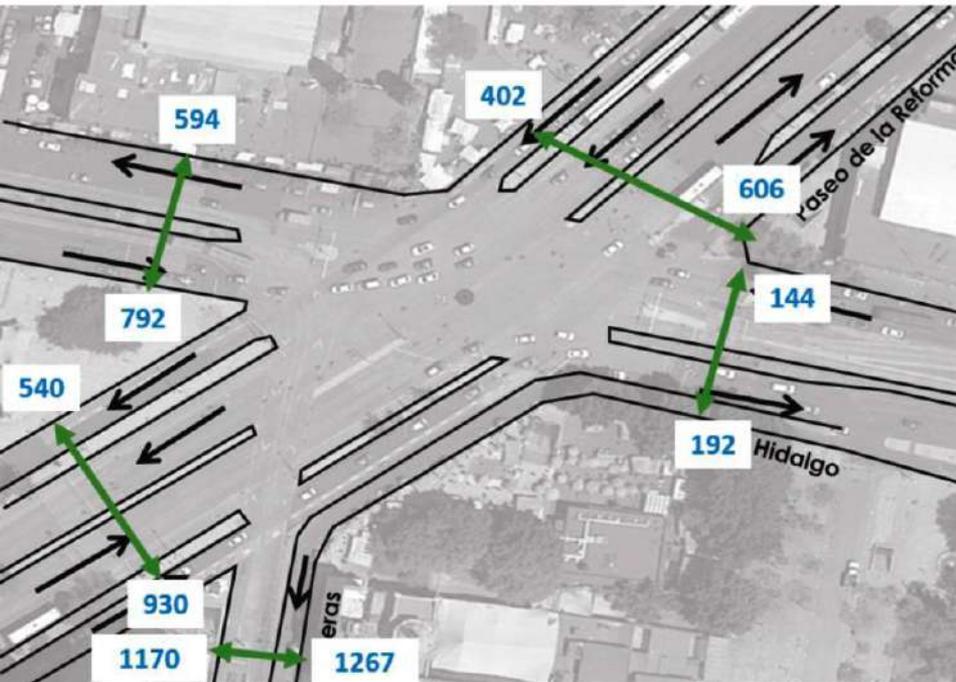
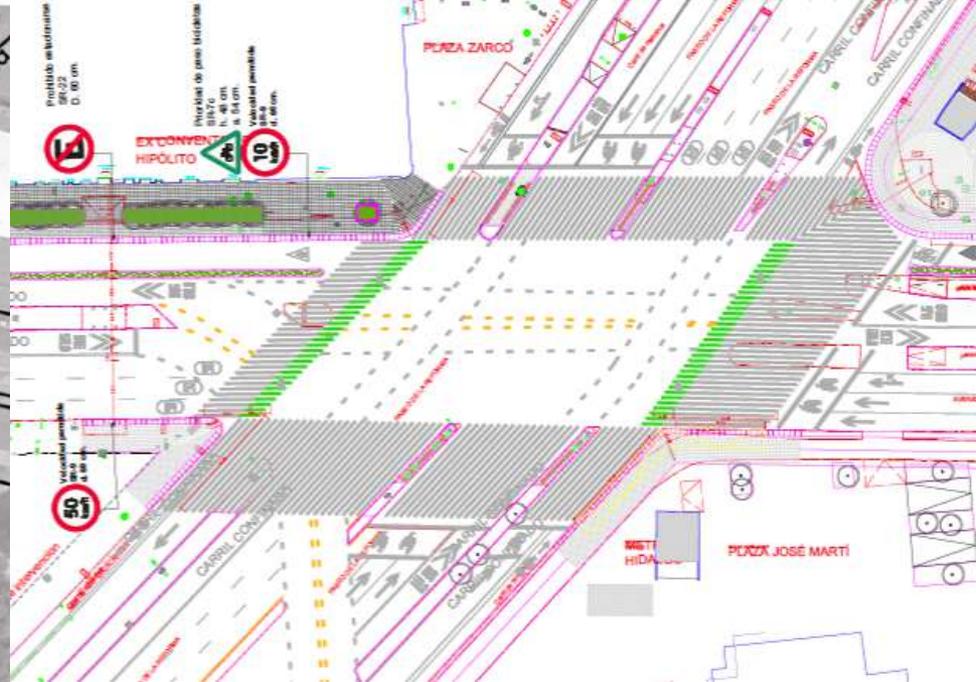
Rediseño integral
de la intersección Reforma / Hidalgo

660 peatones promedio cruzando en la Hora de Máxima Demanda

Crucero más peligroso de la CDMX

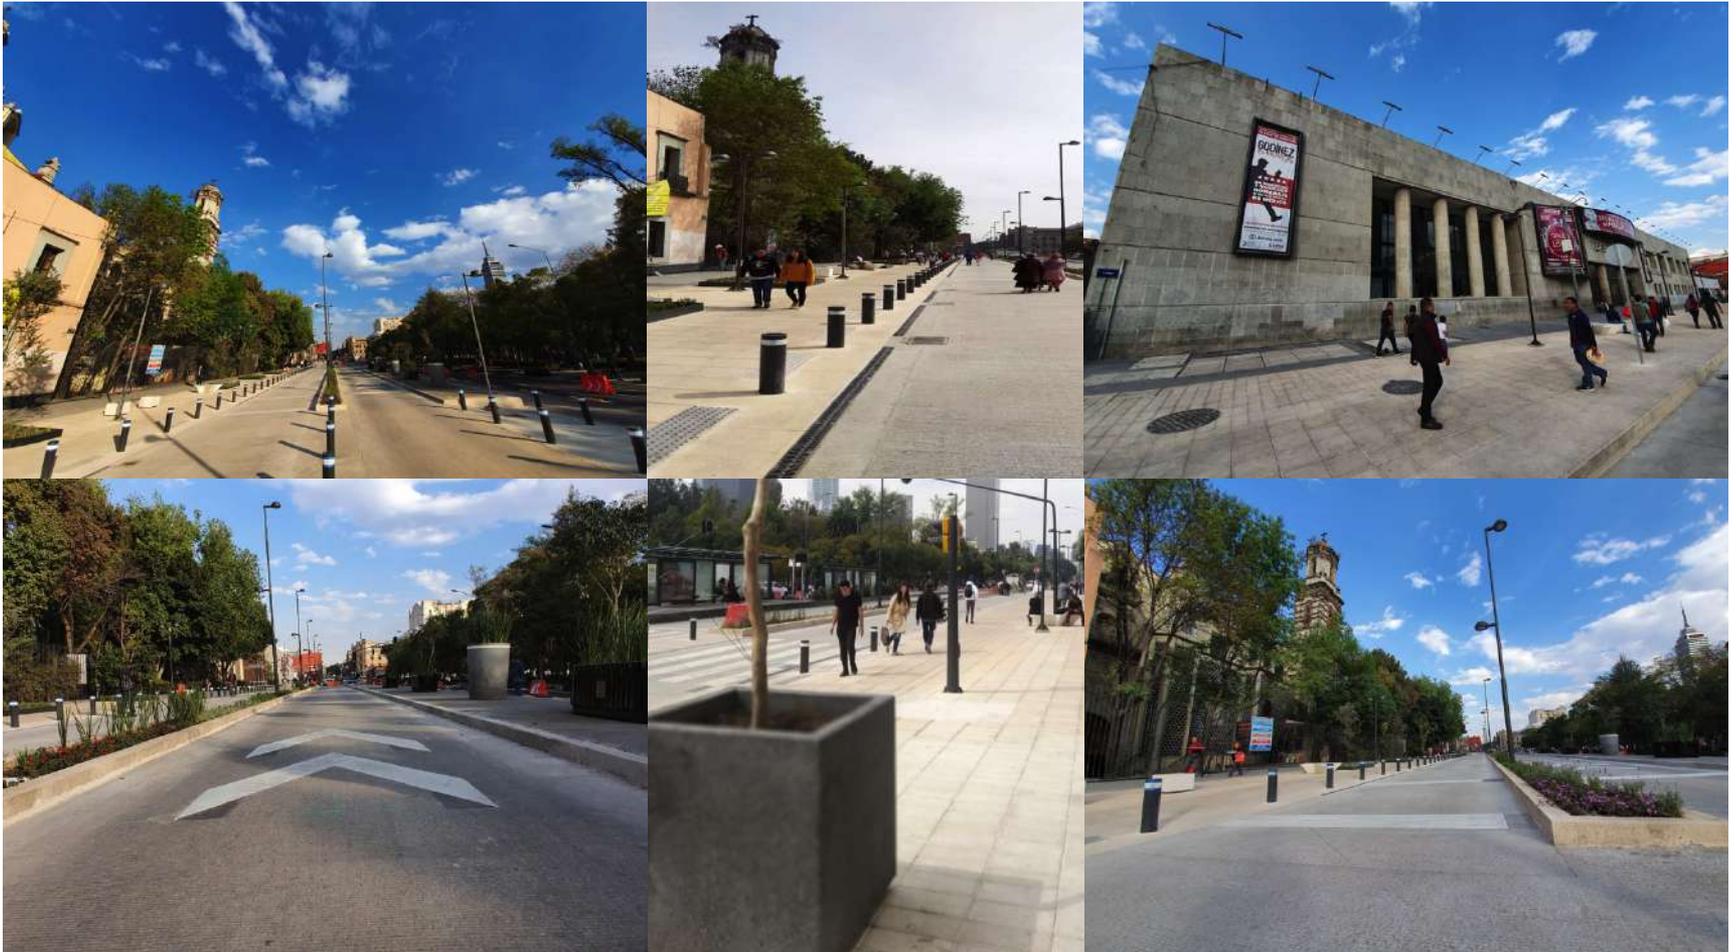
Resultados Avenida Hidalgo

Nuevos pavimentos peatonales y mantenimiento del asfalto vehicular

Se incrementa a más del doble el espacio para peatones

Nuevo señalamiento y semáforos para el ordenamiento y seguridad vial en cruces

Consolidación de infraestructura ciclista: conexión con las ciclovías de Av. Reforma y Av. Juárez

Condiciones de seguridad y accesibilidad para peatones y usuarios de transporte público en la zona

Consolidación de carril compartido de tránsito calmado: prioridad ciclista, transporte público concesionado y vehículos de servicio.

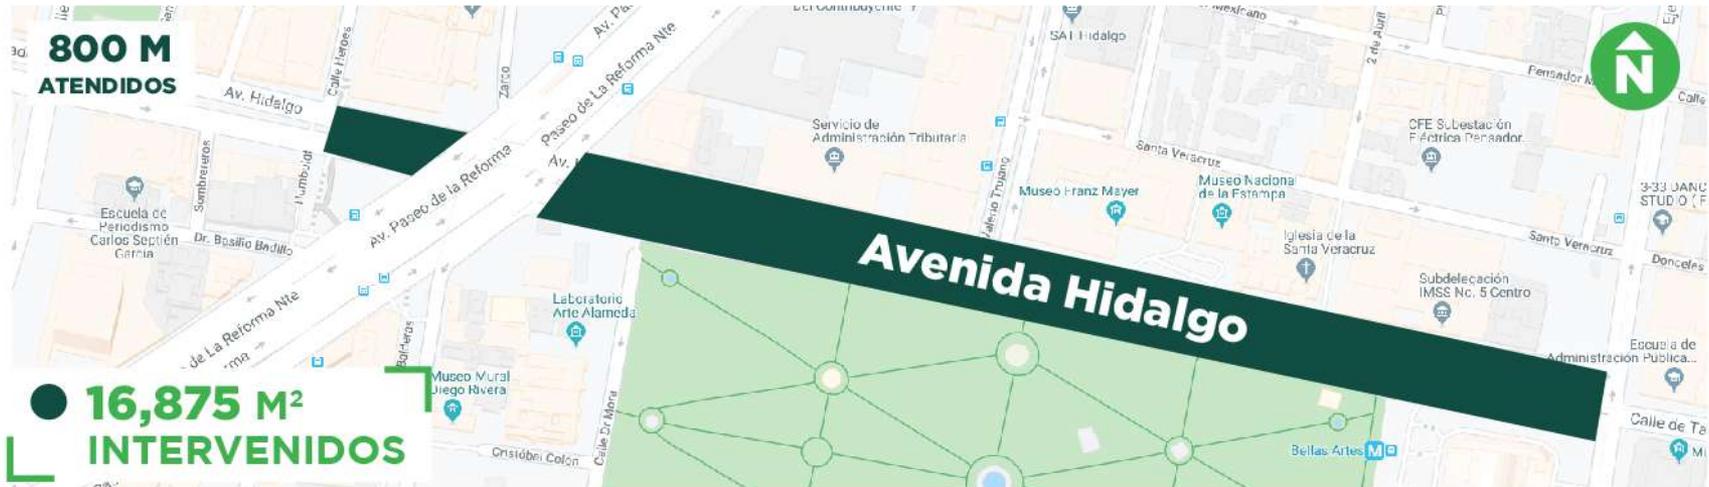
800 M
ATENDIDOS

16,875 M²
INTERVENIDOS

6,152 M²

DE ÁREA PEATONAL

9,590 M²

DE ÁREA VIAL (REPAVIMENTACIÓN:
2,650 M² CONCRETO HIDRÁULICO,
6,940 M² ASFALTO)

1,311 M²

DE ÁREA VERDE

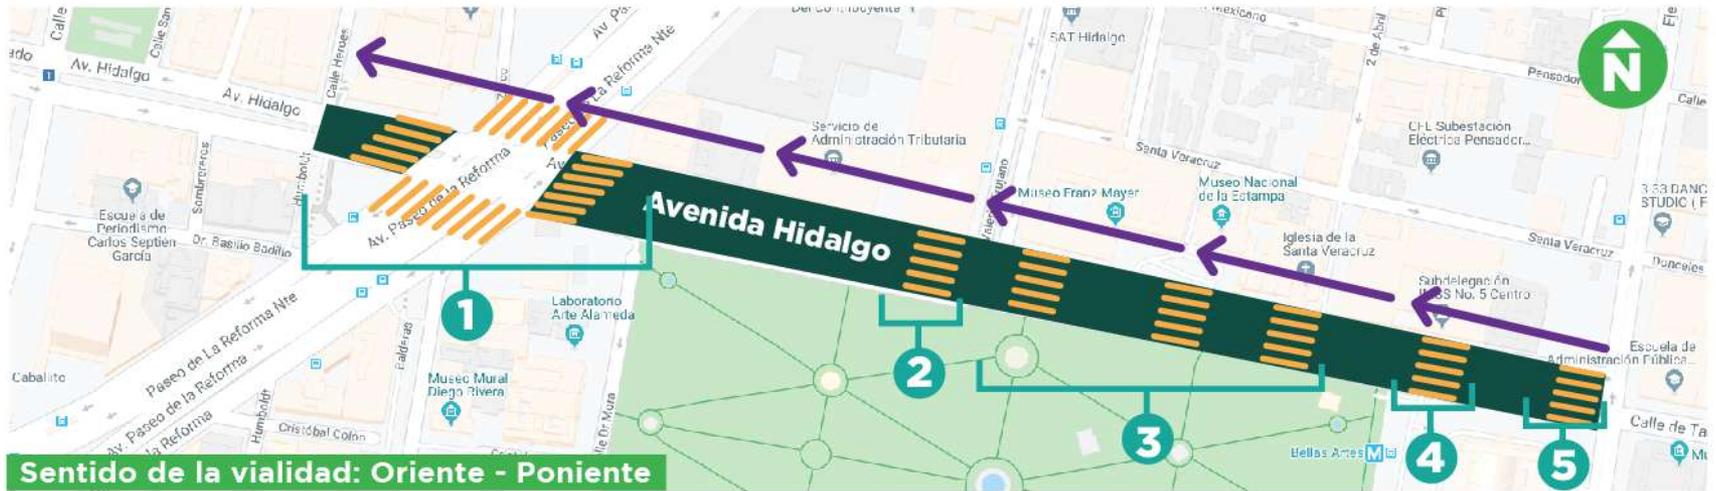
5 CRUCES SEGUROS

Pasos peatonales Av. Hidalgo con:

1. Reforma
2. Valerio Trujano
3. Alameda, Santa Veracruz y Plaza Santa Veracruz
4. Teatro Hidalgo
5. Eje Central Lázaro Cárdenas

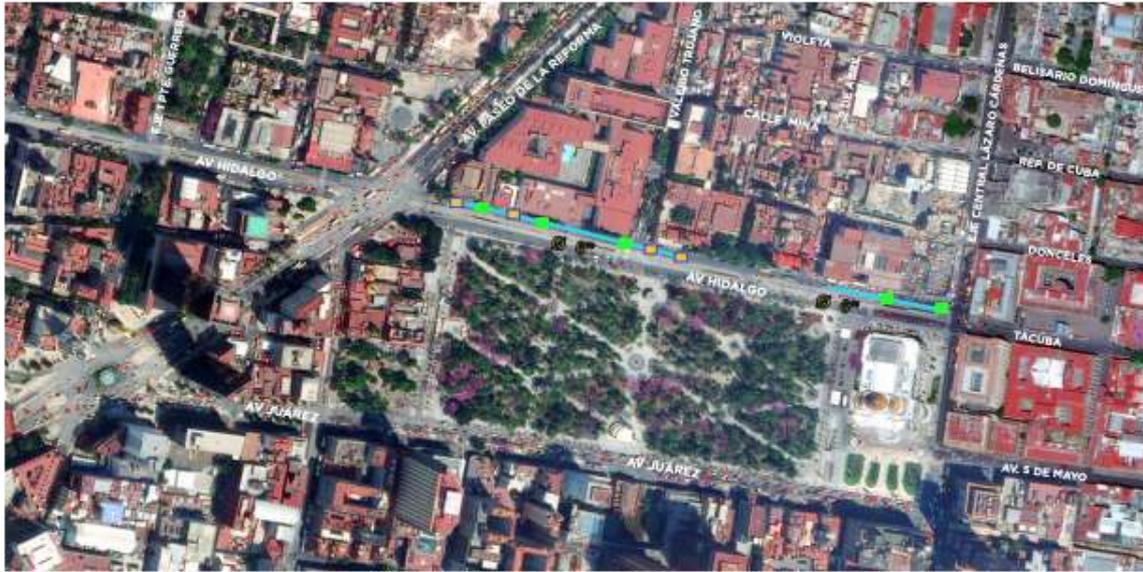
TRABAJOS EN LA RED DE AGUA POTABLE.

345m de longitud

6 pulgadas de diámetro

Material: Polietileno de alta densidad.

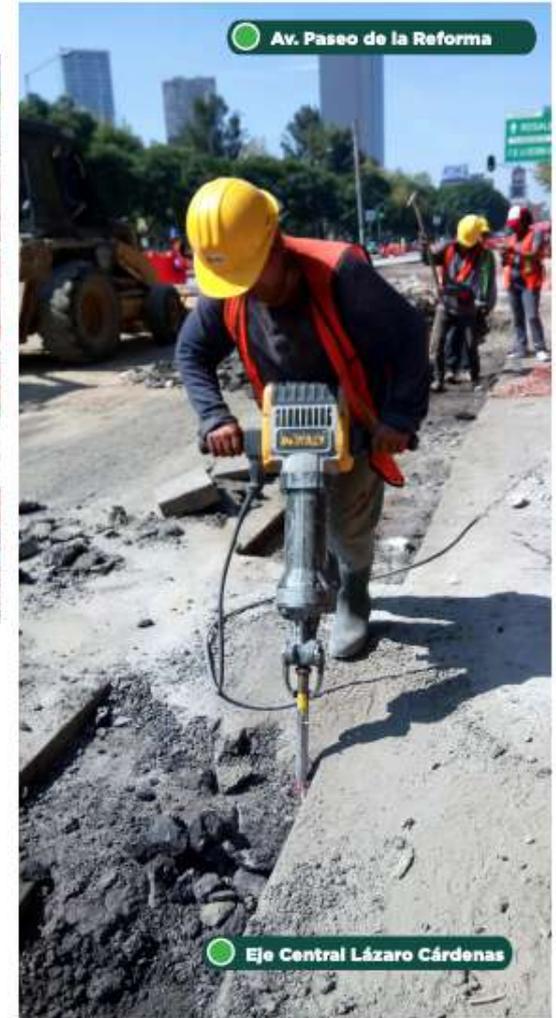
SUSTITUCIÓN DE LA RED DE AGUA POTABLE.

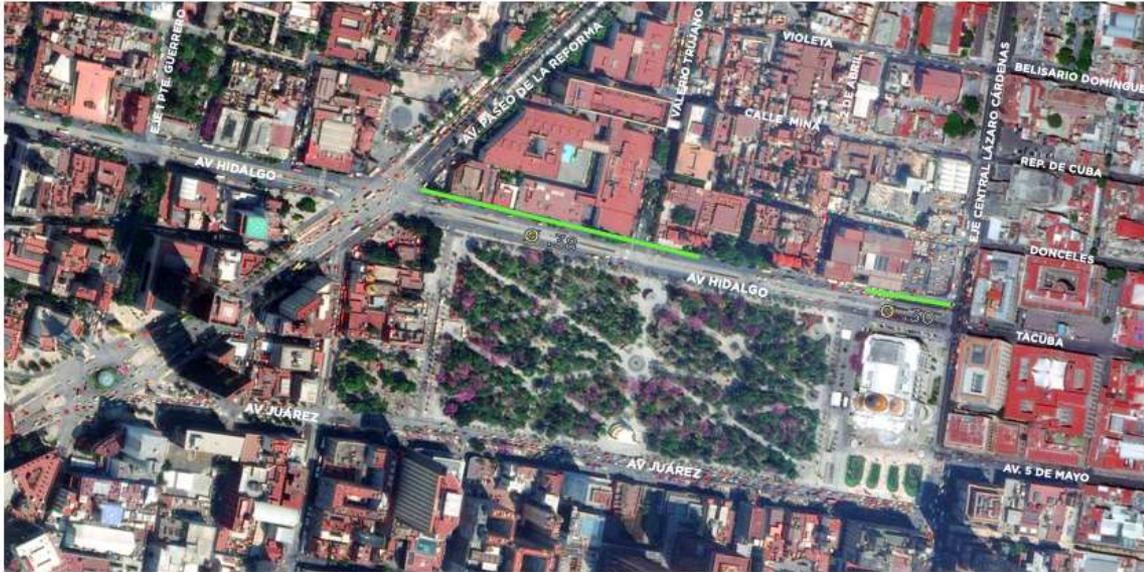
RED DE DRENAJE.

370m de longitud

0.30m y 0.38m de diámetro

Cajas y conexiones

Conexiones realizadas

Material: Polietileno corrugado de alta densidad.

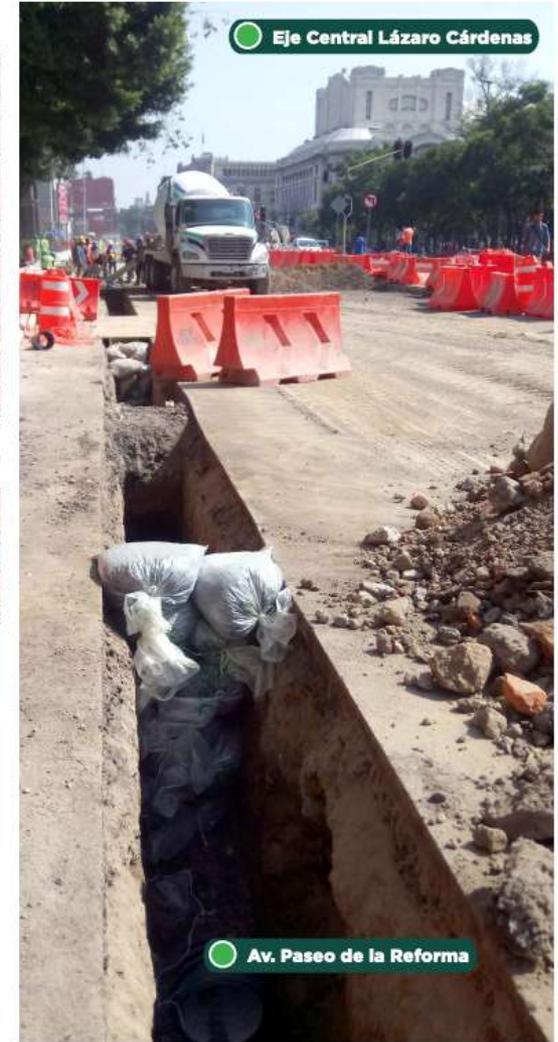
SUSTITUCIÓN DE LA RED DE DRENAJE.
