# RECUPERACIÓN DE ESPACIOS PÚBLICOS EN EL CENTRO HISTÓRICO DE LA CIUDAD DE MÉXICO

SECRETARÍA DE OBRAS Y SERVICIOS

# — INTERVENCIÓN DEL CENTRO HISTÓRICO

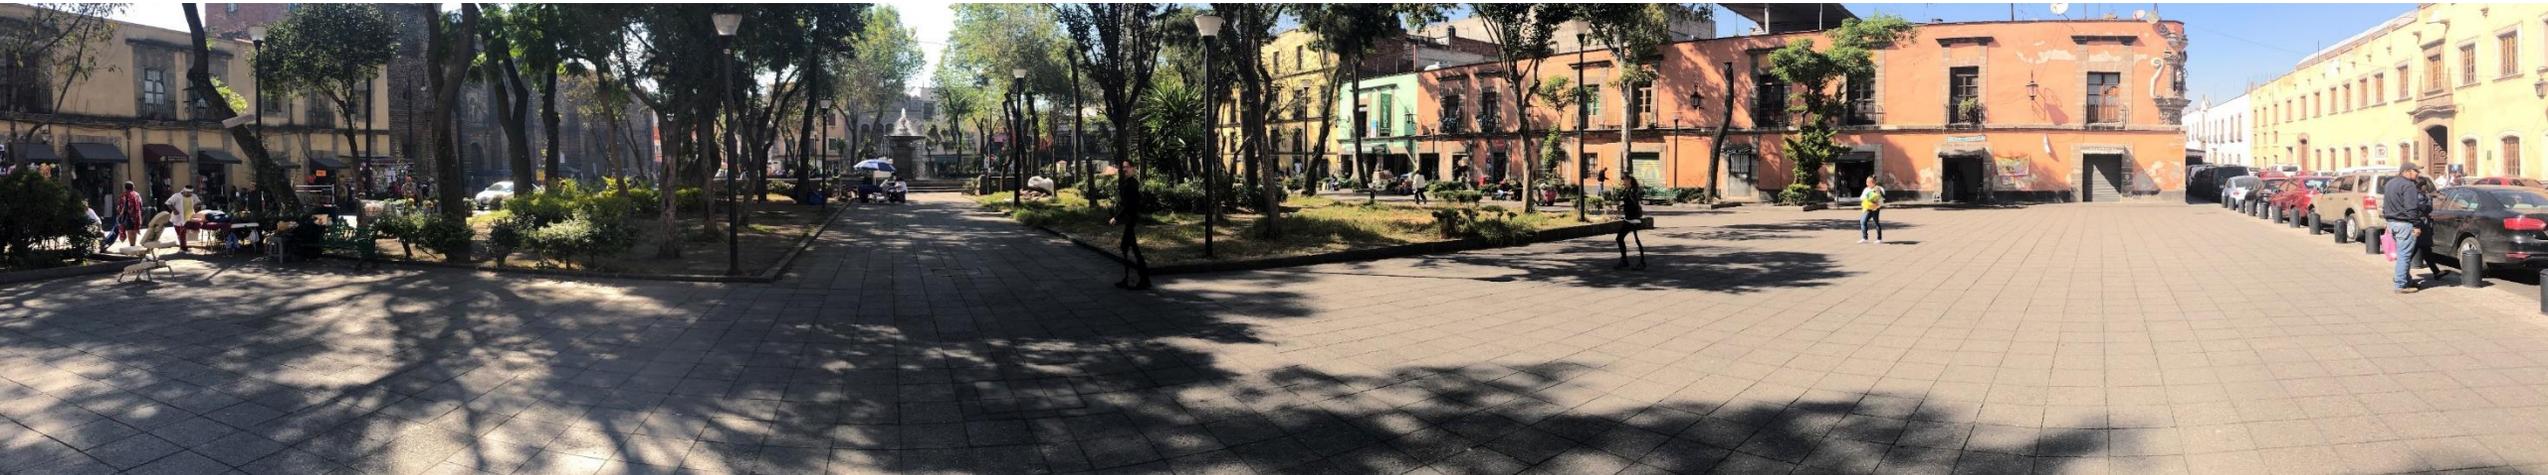
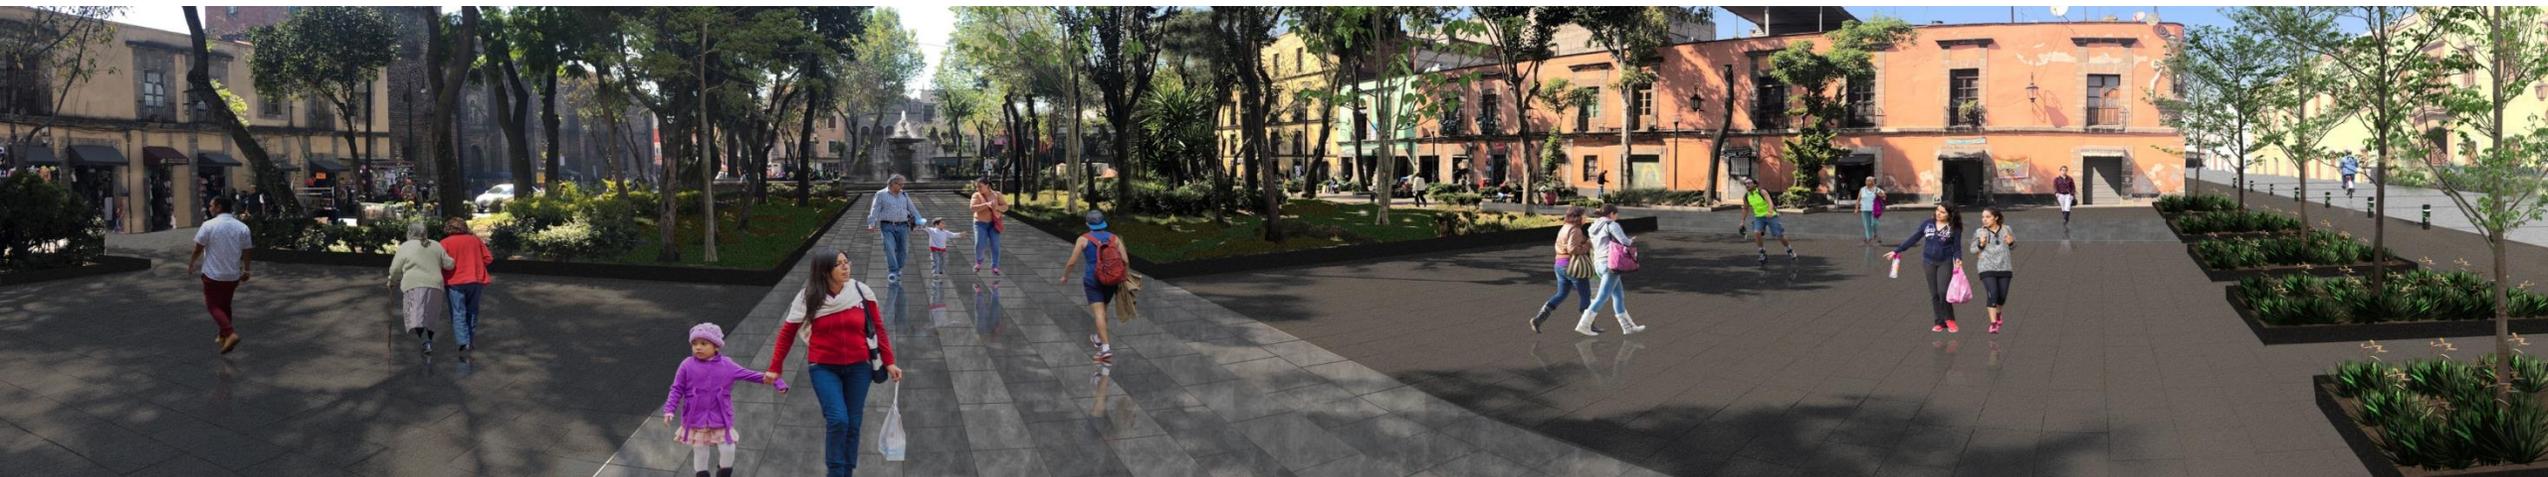
ESTADO ACTUAL

PROPUESTA

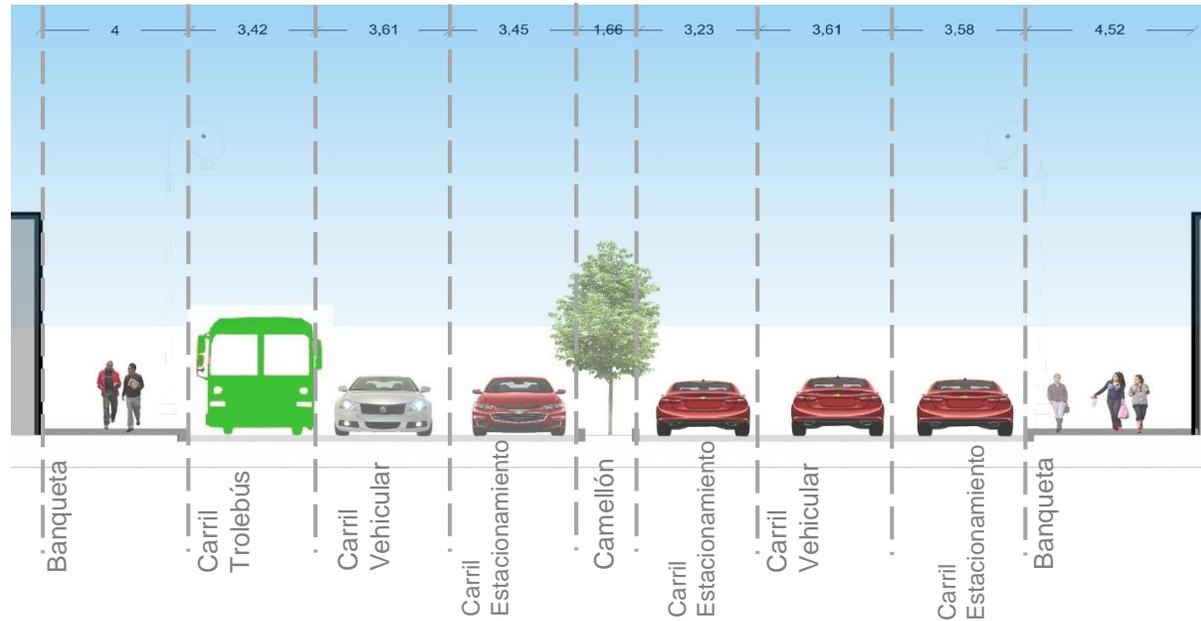
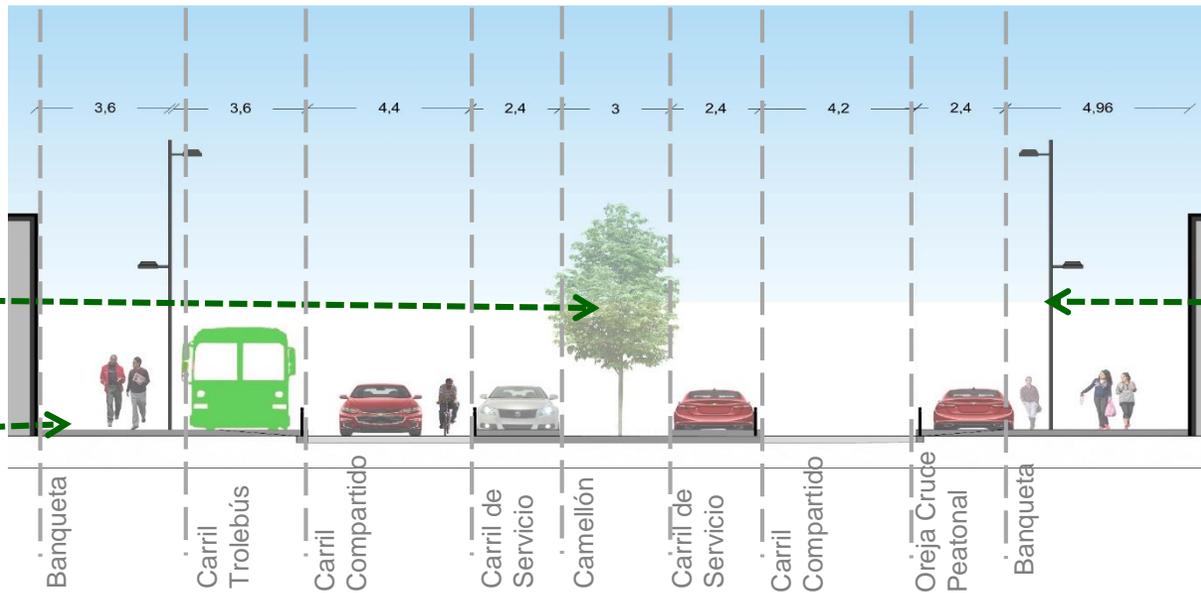
# SECCIÓN

Incorporación de arbolado y vegetación arbustiva nueva.

Sustitución de pavimentos (recinto).

Renovación de alumbrado público.

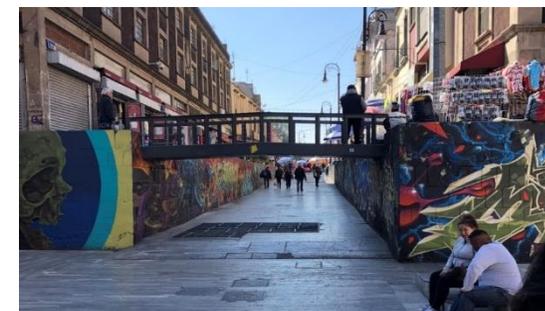
Hundimientos diferenciales

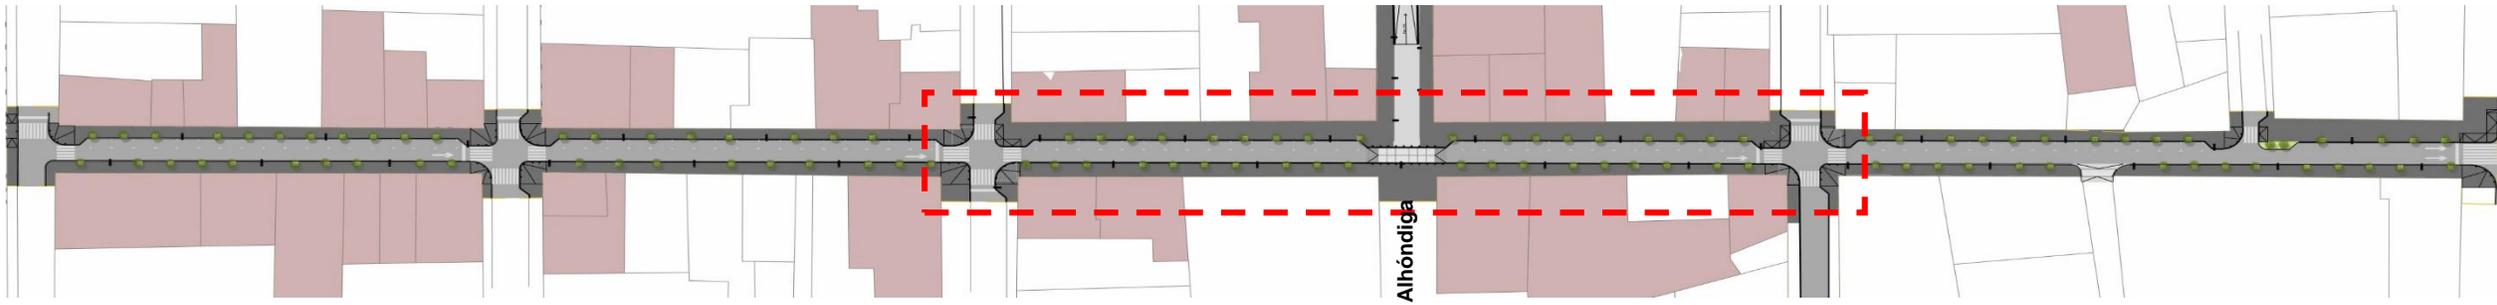
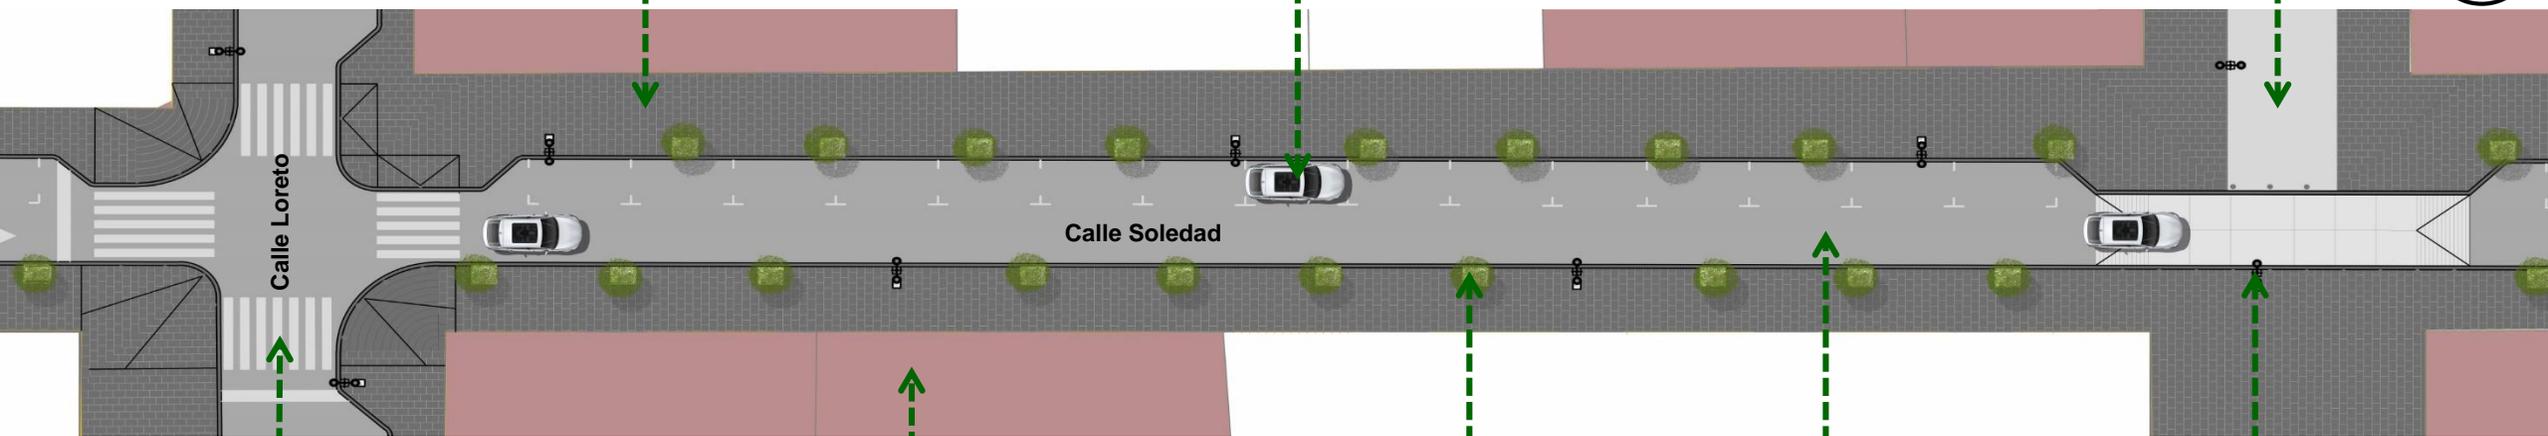
# — PROPUESTA DE INTERVENCIÓN

Sustitución de pavimentos (recinto).

Bahía de servicio.

Incorporación de reductor de velocidad.

Implementación de Cruces Seguros.

Incorporación de arbolado y vegetación arbustiva.

Renovación de alumbrado público.

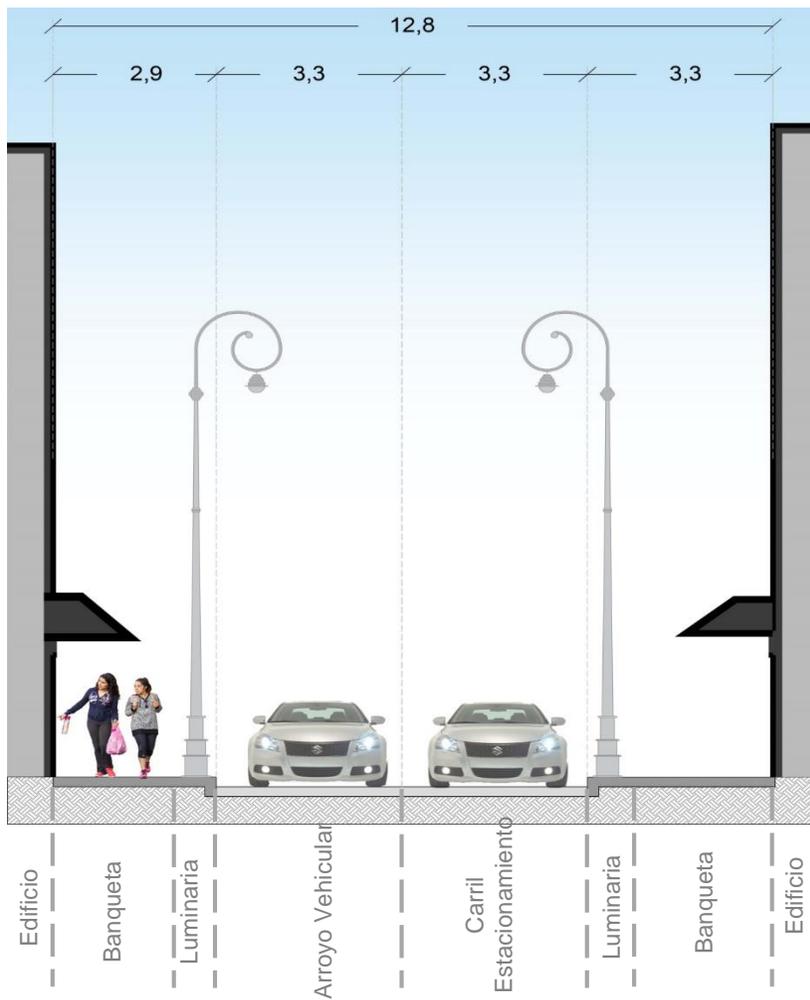
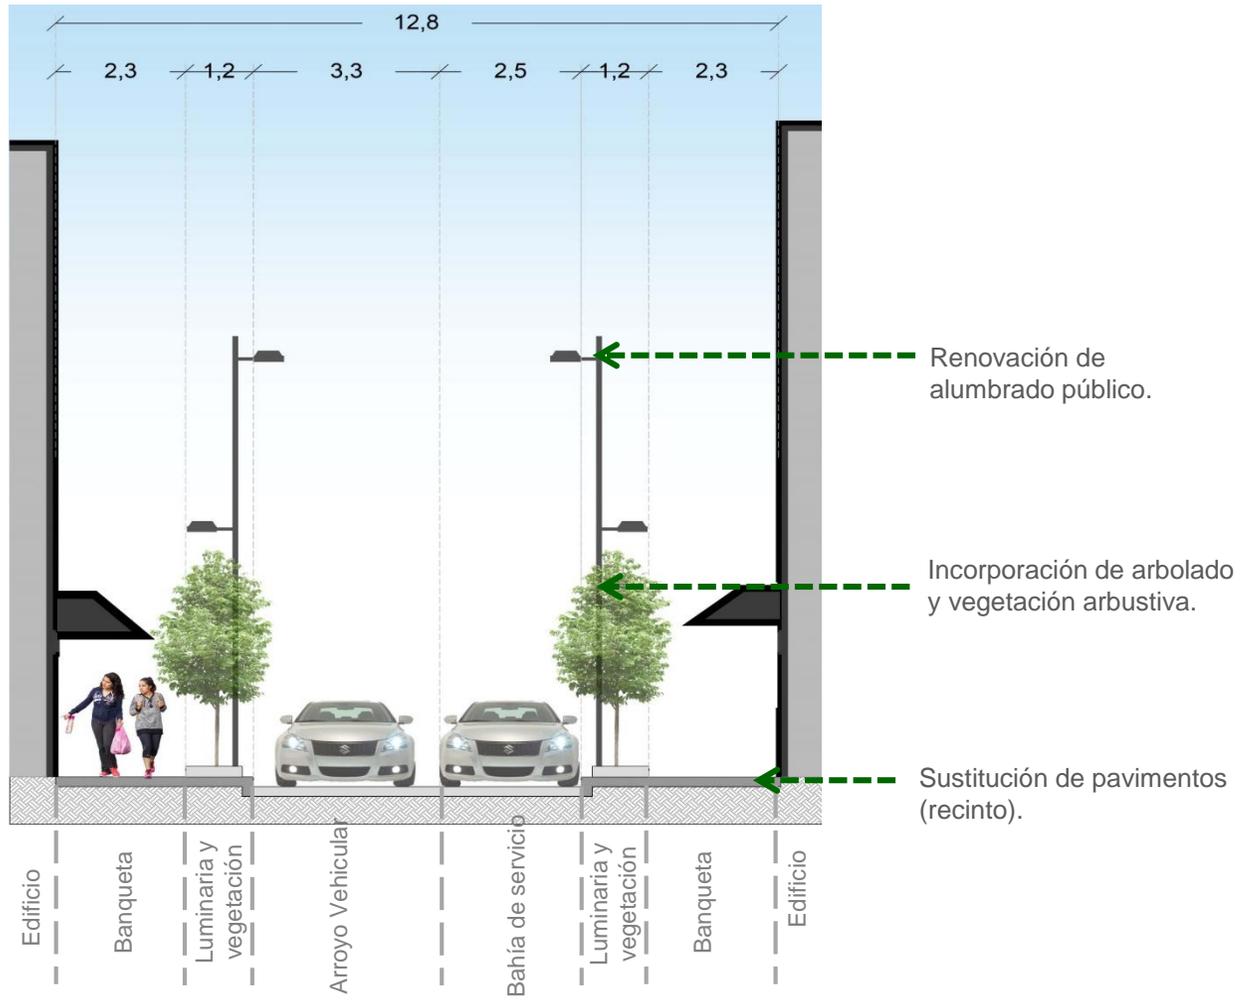
# SECCIÓN

## ESTADO ACTUAL

## PROPUESTA

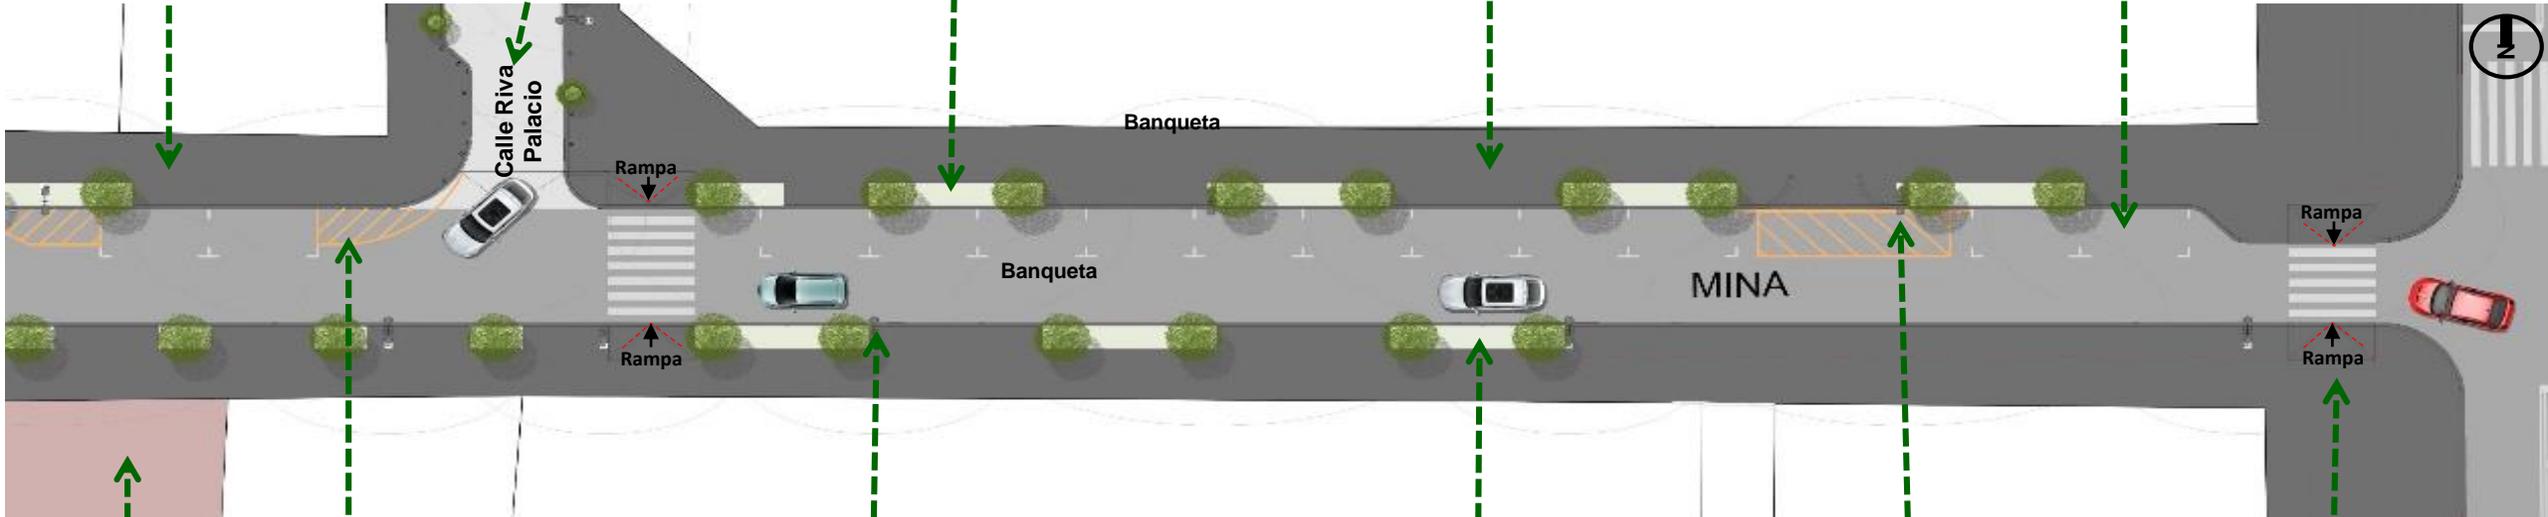
# — PROPUESTA DE INTERVENCIÓN

Crecimiento de banquetas y sustitución de pavimentos (Recinto).

Incorporación de arbolado y vegetación arbustiva.

Crecimiento de banquetas y sustitución de pavimentos (recinto).

Creación de bahía de servicio.

Renovación e incorporación de nuevo alumbrado público.

Implementación de cruces seguros.

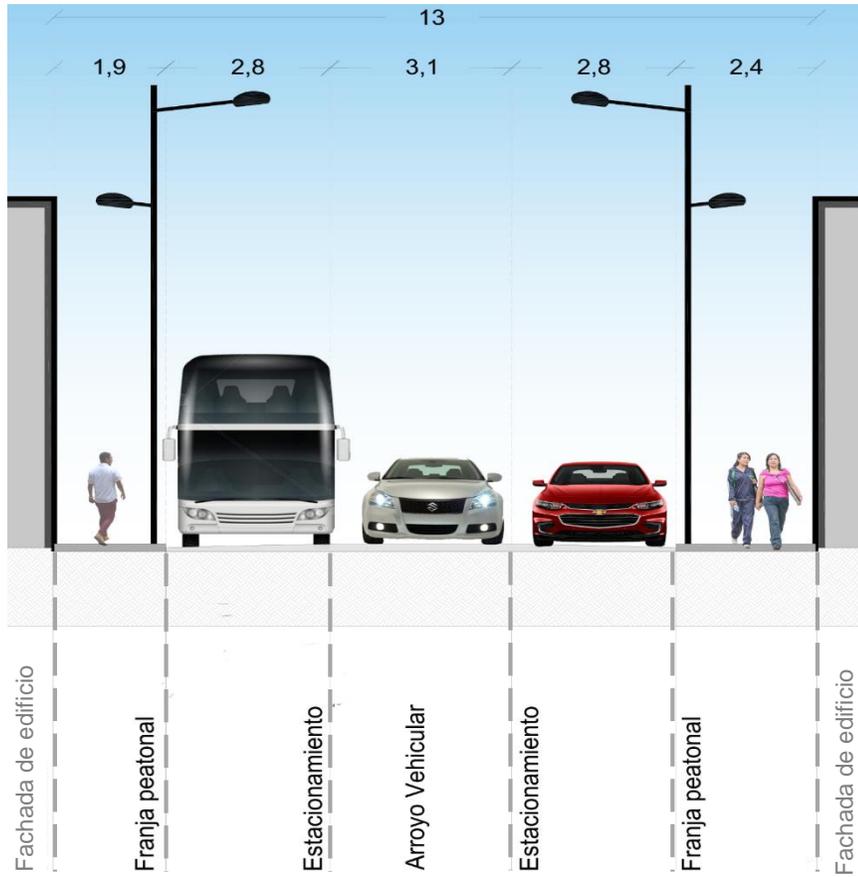
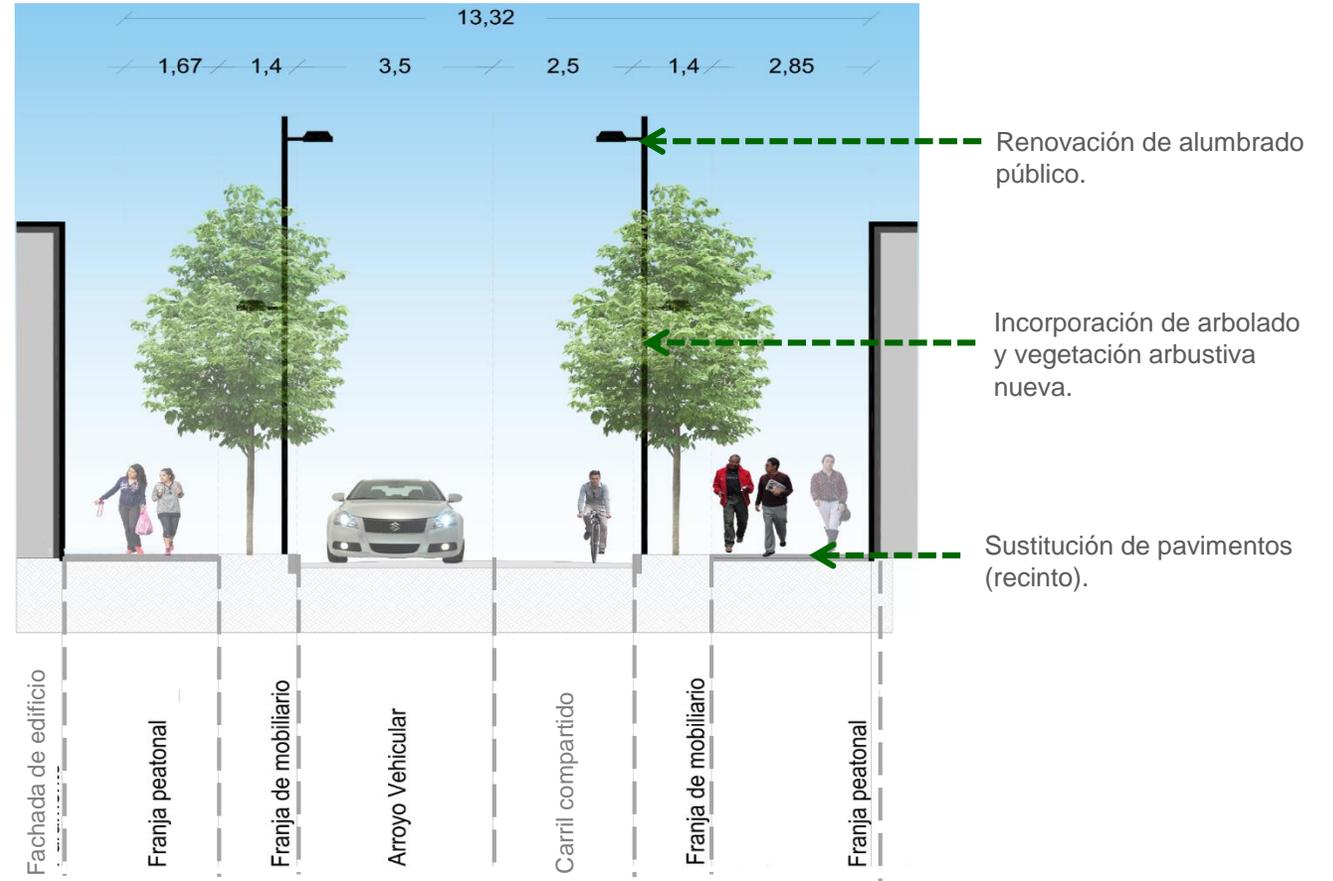
# SECCIÓN

## ESTADO ACTUAL

## PROPUESTA

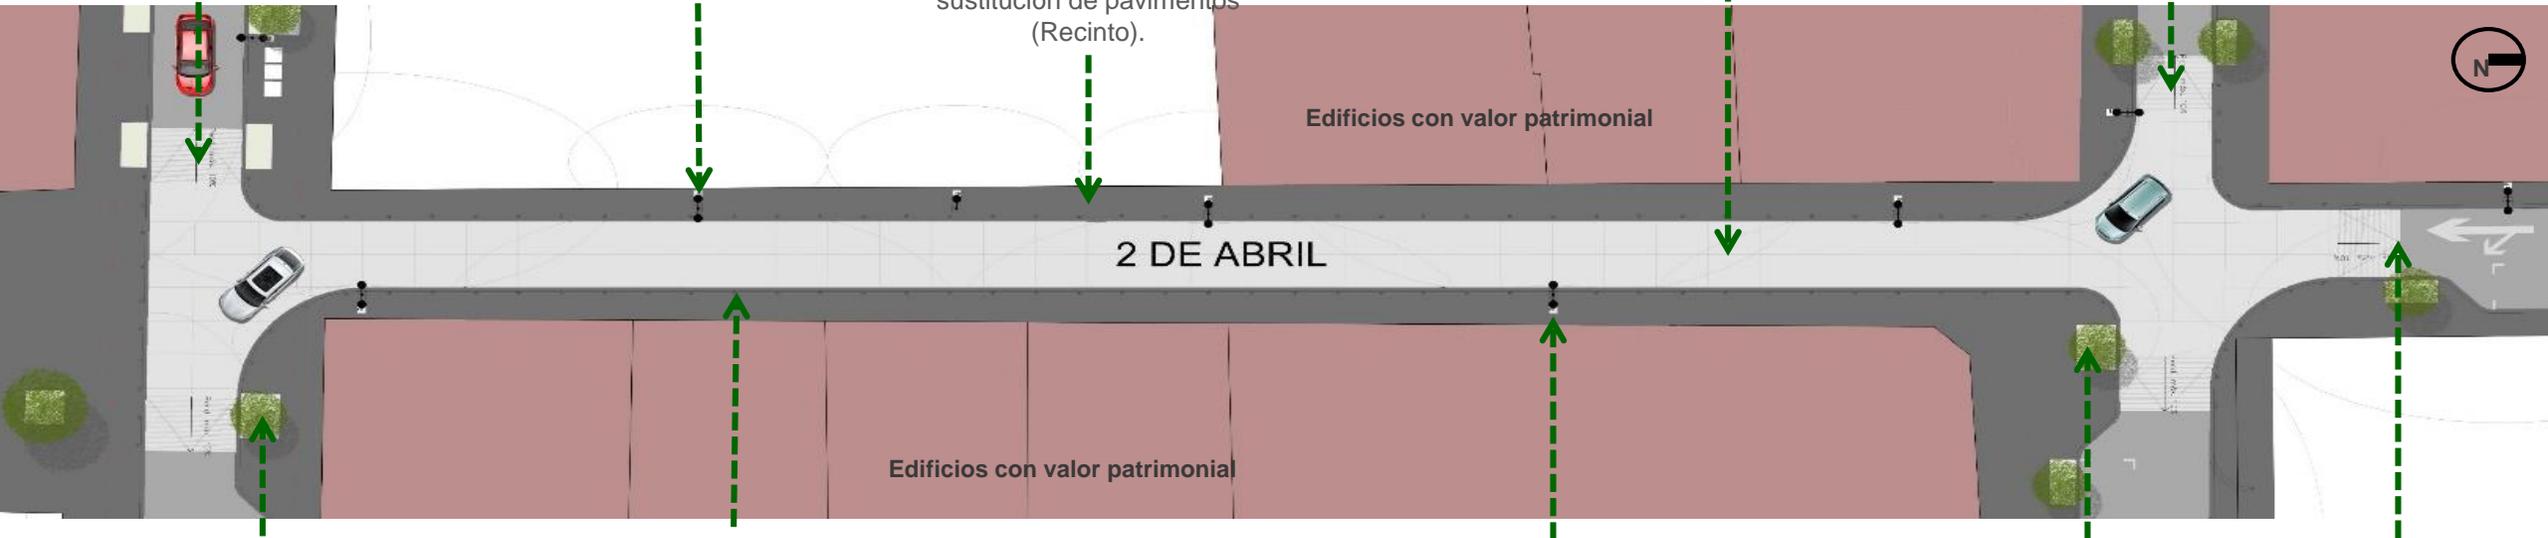
# — PROPUESTA DE INTERVENCIÓN

Incorporación de reductor de velocidad.

Renovación e incorporación de nuevo alumbrado público.

Crecimiento de banquetas delimitado con bolardos y sustitución de pavimentos (Recinto).

Calle con esquema compartido.

Incorporación de arbolado y vegetación arbustiva.

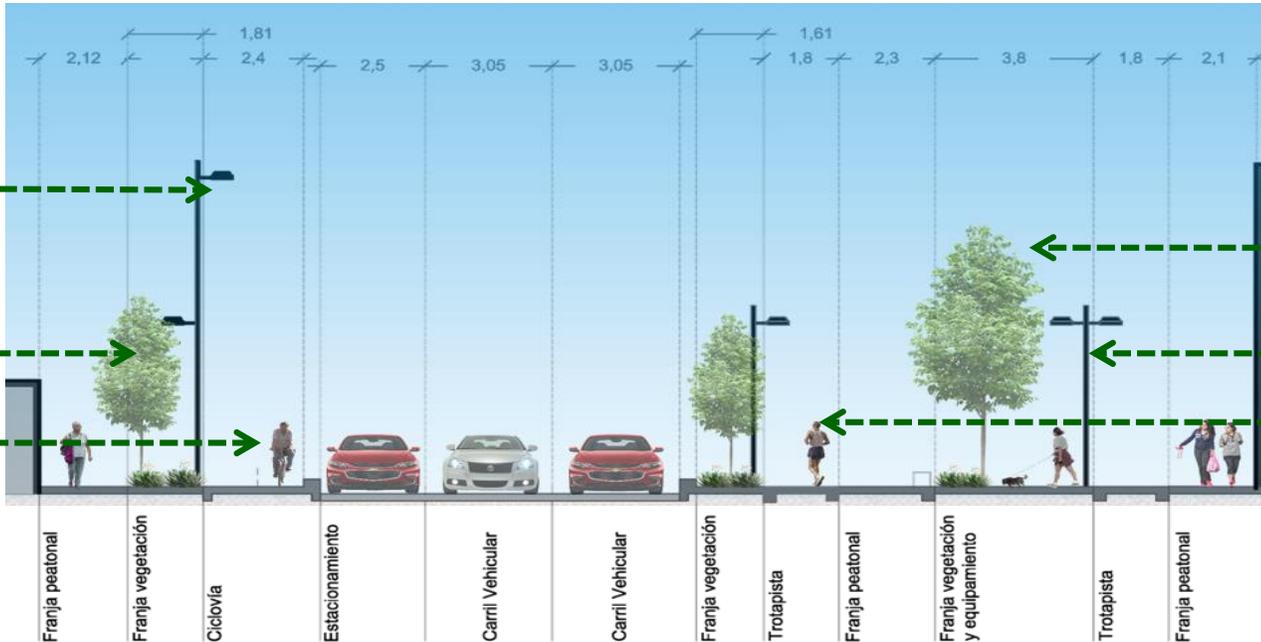
# SECCIÓN

Renovación de alumbrado público.

Incorporación de arbolado y vegetación arbustiva nueva.

Complementación de carril ciclista.

Incorporación de trotapista

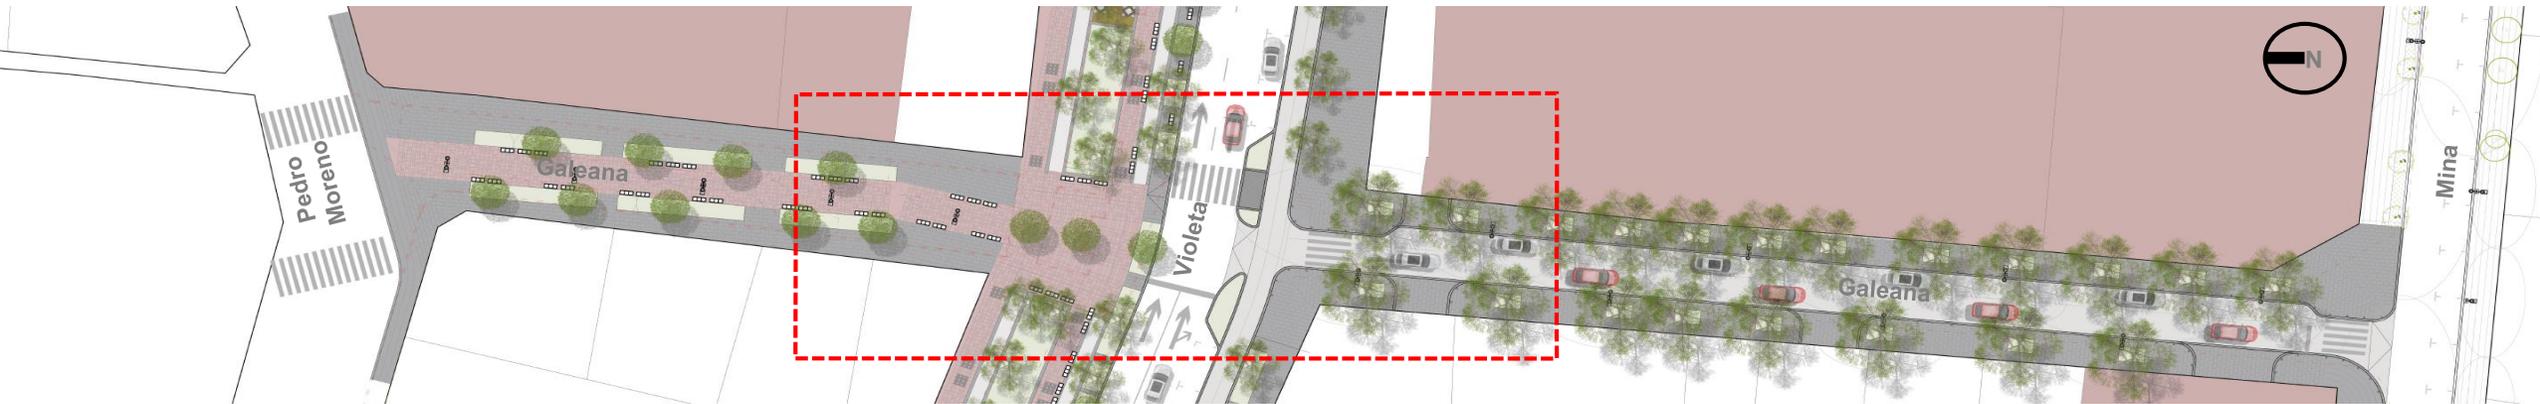
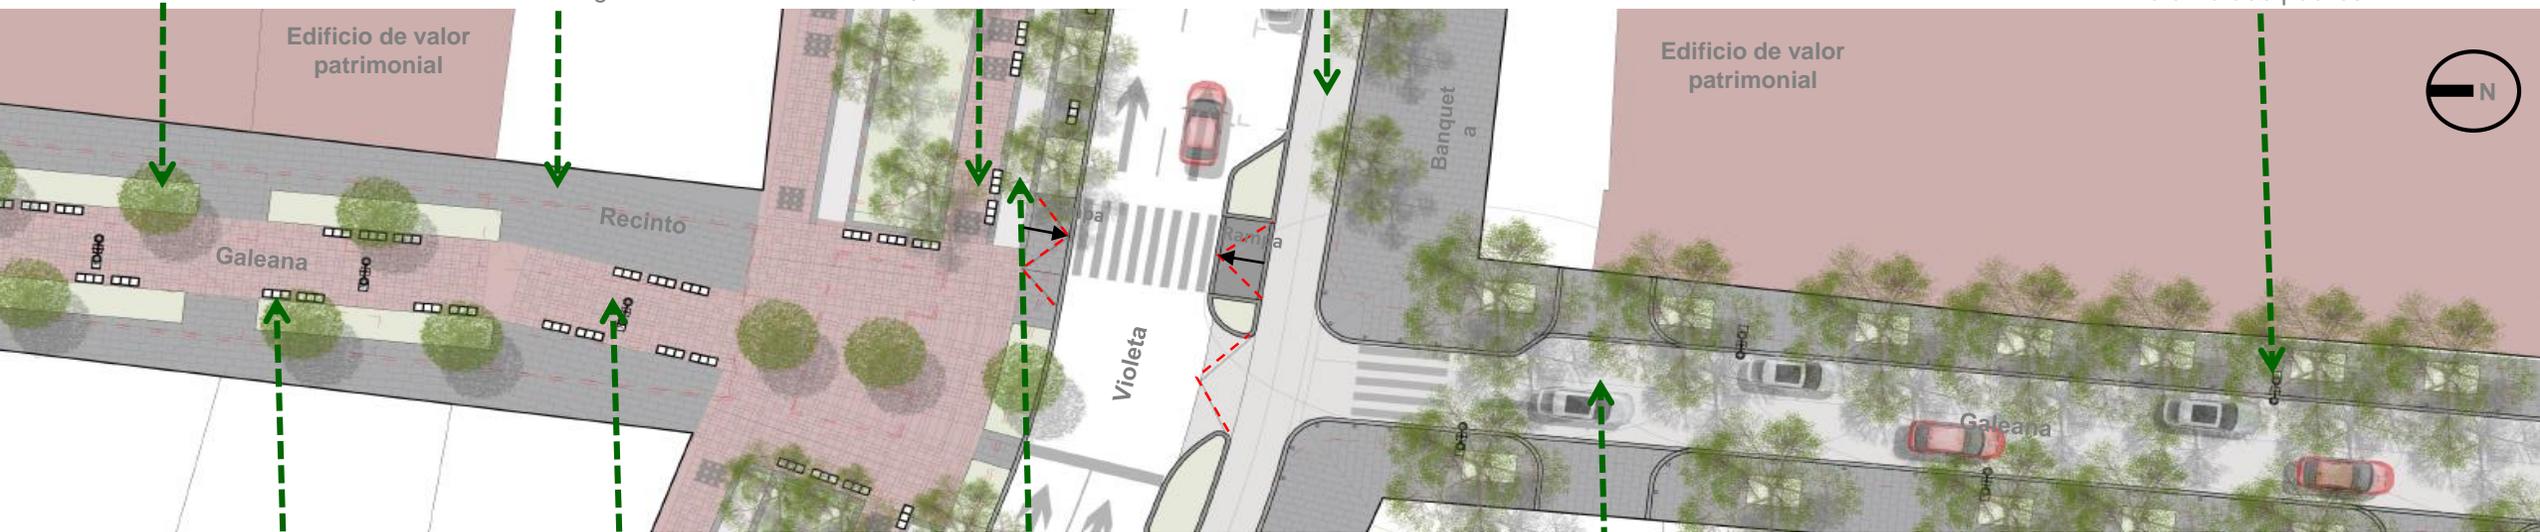
# — PROPUESTA DE INTERVENCIÓN

Incorporación de arbolado y vegetación arbustiva.

Renovación de pavimentos a base de recinto negro.

Renovación de pavimentos a base de precolados.

Complementación de carril ciclista con reductor de velocidad.

Renovación e incorporación de nuevo alumbrado público.

Incorporación de mobiliario de estancia.

Incorporación de trotapista.

Reconfiguración de calle.
